Proyecto de evaluación sísmica de residencia de Veredas de Yauco (Puerto Rico)

Kenneth M. Flores García
Ingeniería Civil
Ing. Manuel Coll Borgo, PE
Departamento de Ingeniería Civil
Universidad Politécnica de Puerto Rico

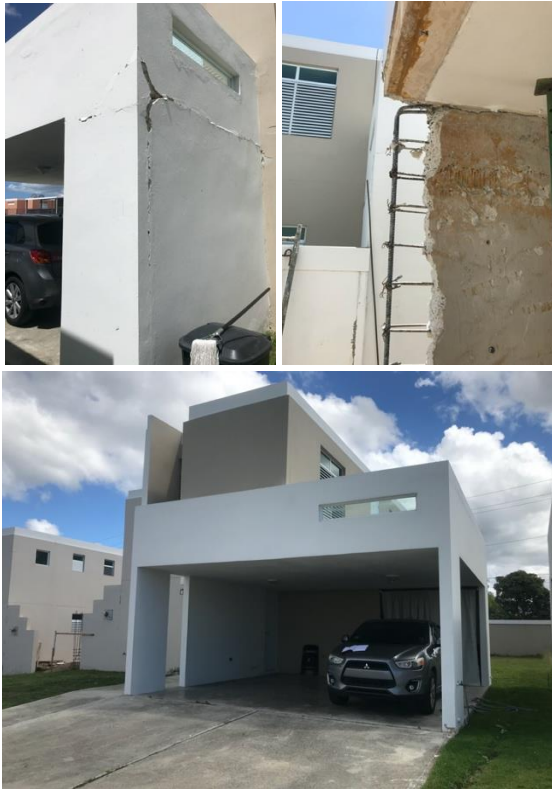
Figura 2
Efectos del sismo en la estructura bajo estudio

El caso que será parte de esta investigación es una estructura residencial que sufrió considerables daños estructurales y físicos, resumidos a continuación: grietas significativas en varias paredes, vigas y columnas de hormigón armado; demolición parcial de una columna; separación física de paredes de bloques en sus laterales y parte superior contra las paredes de hormigón y techo, respectivamente; grietas en paredes de bloques debido al efecto de columna corta; grietas en losas

del piso y del techo; y daños en la mampostería y arquitecturales (figura 2). Un Ingeniero profesional, PE, declaró la estructura como insegura y la clasificó con un rótulo rojo que notifica “No entrar u ocupar”.

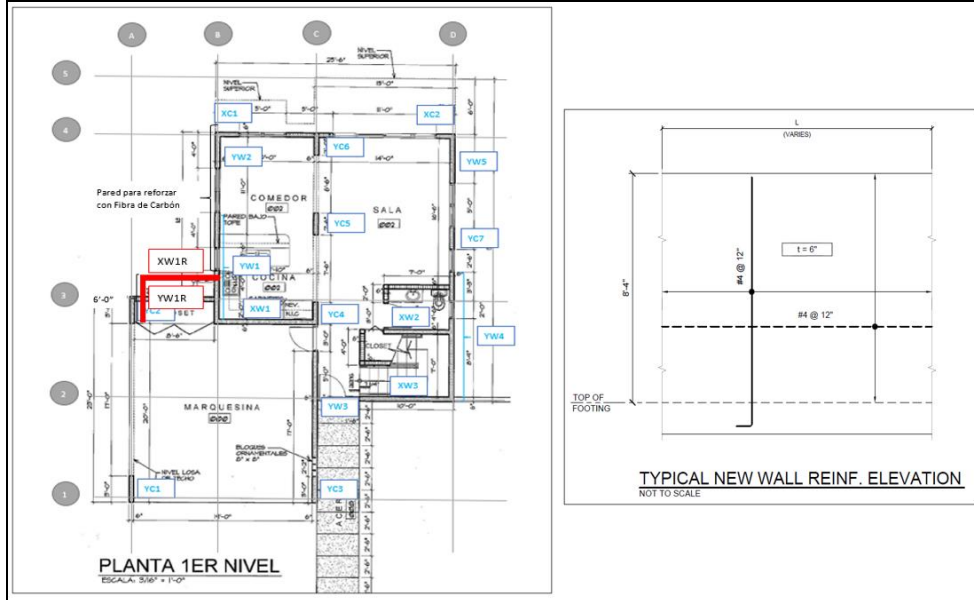
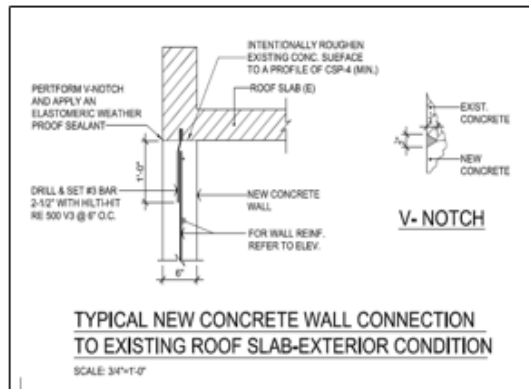
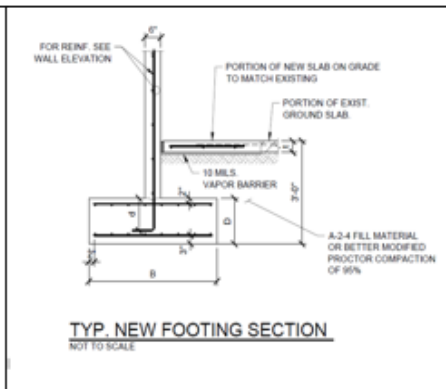
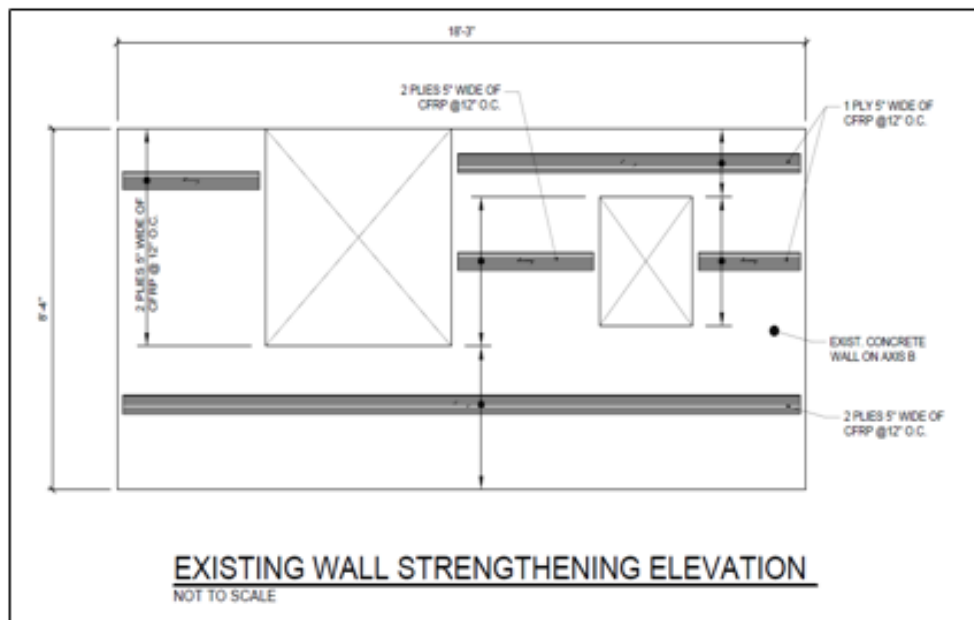
Figura 6
Rehabilitaciones recomendadas a la estructura

Tras realizar el análisis con las técnicas de rehabilitación mencionadas, se continuaron observando deficiencias en cortante en las paredes identificadas como YW1 y YW2, con una razón de demanda/capacidad de 1.41 y 1.10, respectivamente. Para poder atender esta deficiencia, se incorporaron de forma externa refuerzos con productos de fibra de carbón, ya establecido en la industria para rehabilitaciones. Como resultado, se logró el cumplimiento de capacidad en cortante para todos los elementos estructurales según los requisitos sísmicos del ASCE 7-16 (figura 6).

existente en mampostería (CMU) por hormigón reforzado, para así poder dar una distribución de carga un poco más simétrica; se adicionó la pared XW1R, donde R significa “rehabilitación”. Además, se incrementó el largo de la columna YC2, demoliéndose completamente y convirtiéndola en la pared YW1R de hormigón, rehaciéndola desde sus cimientos y conectándola a la losa de techo con procedimientos de ingeniería aprobados, para así garantizar la transferencia de carga entre el techo y la columna. También hubo necesidad de hacer una rehabilitación a las paredes que presentaron agrietamiento, mediante inyección con epóxico a alta presión.

Como parte de los sistemas de rehabilitación, fue necesario hacer una combinación de varias técnicas para así poder llegar a la solución final de cumplimiento. Se consideró poder hacer una restauración de los elementos agrietados, utilizando inyecciones con productos epóxicos de alta viscosidad para restaurar la integridad y la rigidez de los elementos afectados, para que estos fuesen elementos en condiciones óptimas y pudiesen tener una transferencia a carga según lo esperado. Estos

productos son típicamente utilizados en la industria y deben ser aplicados bajo las recomendaciones del fabricante para que así alcancen el grado de optimización necesario y requerido como resultado de este estudio. Además de la rehabilitación de grietas, será necesario poder remplazar varios elementos afectados. Para esta demolición, se requerirá un buen apuntalamiento previo a la ejecución. Además, se requiere demolición de cimientos y una preparación de losas de piso y techo apropiada. Esto debe ser ejecutado por un personal competente, con vasto conocimiento en rehabilitación e ingeniería y que procure por los mejores productos en el mercado para realizarla. Esto conlleva productos epóxicos para anclar el acero estructural de refuerzo apropiadamente a las losas existentes. Y además se requerirá reforzar varias paredes con productos aplicables de fibra de carbón, siguiendo, además del detalle, las recomendaciones técnicas del fabricante.
