Análisis de Tornillo de Anclaje en Letrero de Señalización en Expreso PR – 53

Jorge E. Mercado Garcés
Maestría en Ciencia en Ingeniería Civil
Dr. Manuel Coll Borgo
Departamento de Ingeniería Civil
Universidad Politécnica de Puerto Rico

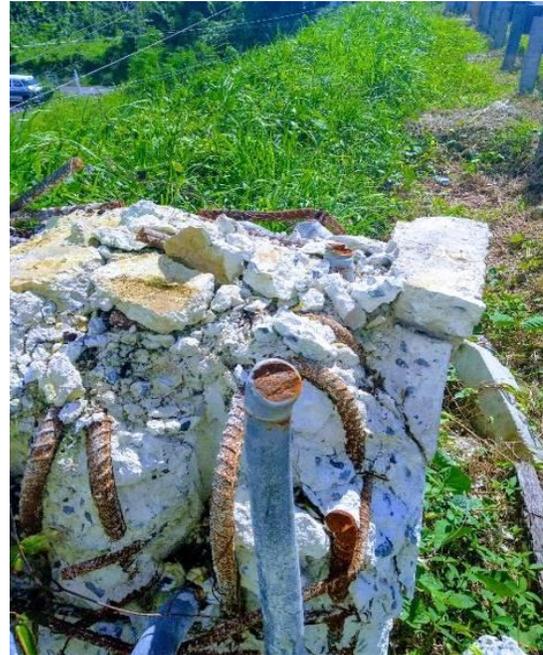
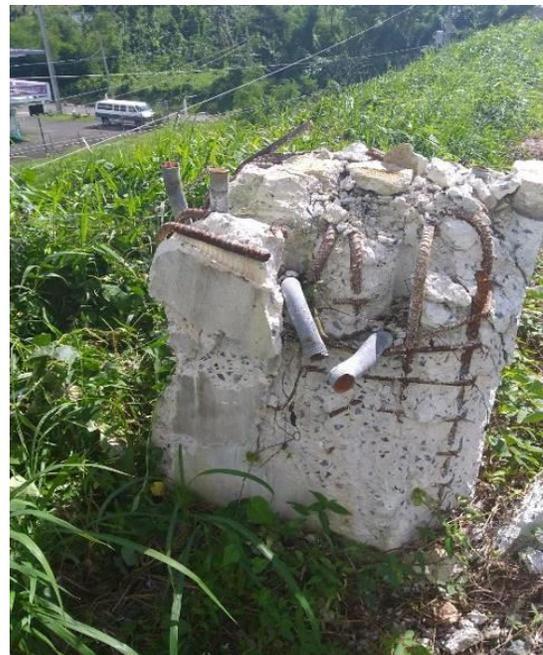
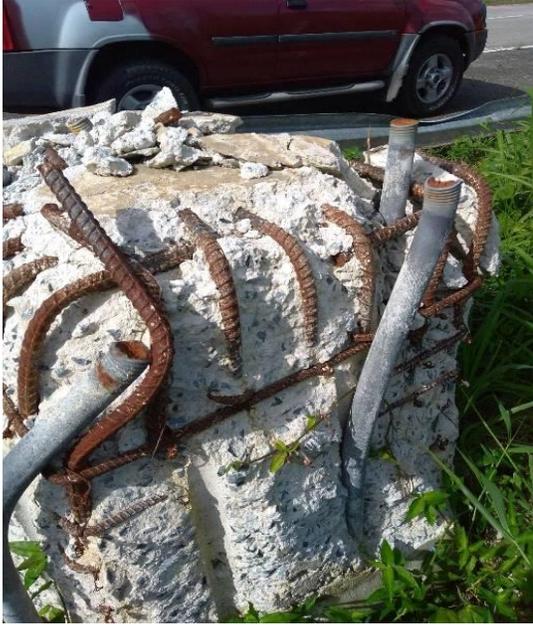
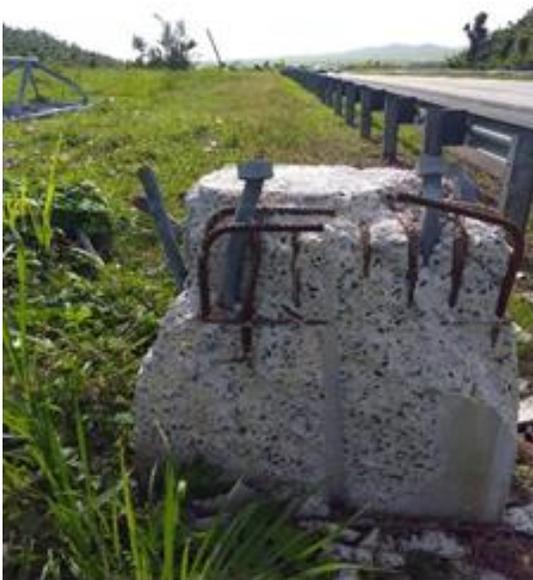
- Expreso 53 - Humacao - Fajardo. Humacao, PR, Lat.: 18.166343, Long: - 65.800380 (ver Figuras 1, 2, 3 y 4).

Expreso PR – 53 Lat. 18.166343, Long. -65.800380 – Foto 1

Expreso PR – 53 Lat. 18.166343, Long. -65.800380 – Foto 2

Expreso PR – 53 Lat. 18.166343, Long. -65.800380 – Foto 3

Expreso PR – 53 Lat. 18.166343, Long. -65.800380 – Foto 4

1. Se recomienda una mayor o mejor supervisión por parte del contratista en la fabricación de los pedestales debido a que los aros de refuerzo fueron colocados a diferentes distancias sin respetar el diseño. El primer aro de arriba hacia abajo debería arrancar a 2 pulgadas y los demás aros a 4 pulgadas de distancia centro a centro hasta las primeras 24 pulgadas. En lo observado eso no se cumplió, por lo tanto la fuerza del viento actuó directamente sobre los tornillos y estos fallaron.

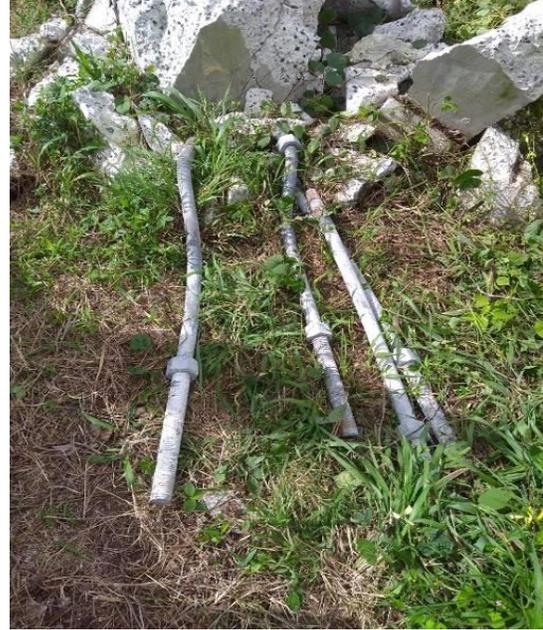
- Expreso 53 - Humacao - Yabucoa. Humacao, PR, Lat.: 18.121280, Long: - 65.820570 (ver Figura 5).

Expreso PR – 53 Lat. 18.121280, Long. -65.820570

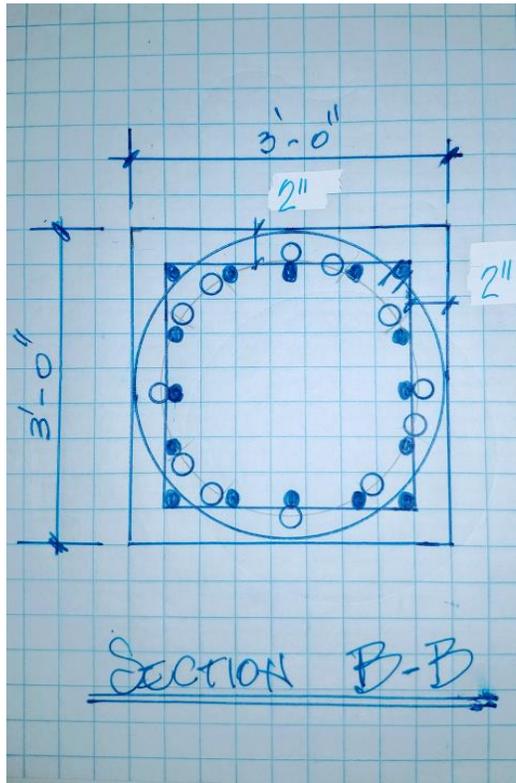
4. Se sugiere cambiar las dimensiones del pedestal, que actualmente es de 36'' x 36'' (ver Figura 6). Una vez colocados los tornillos, esto no deja suficiente espacio para realizar la

operación de vaciado de hormigón, porque los tornillos chocan con las varillas verticales.

Figura 6
Pedestal Actual 36" x 36"

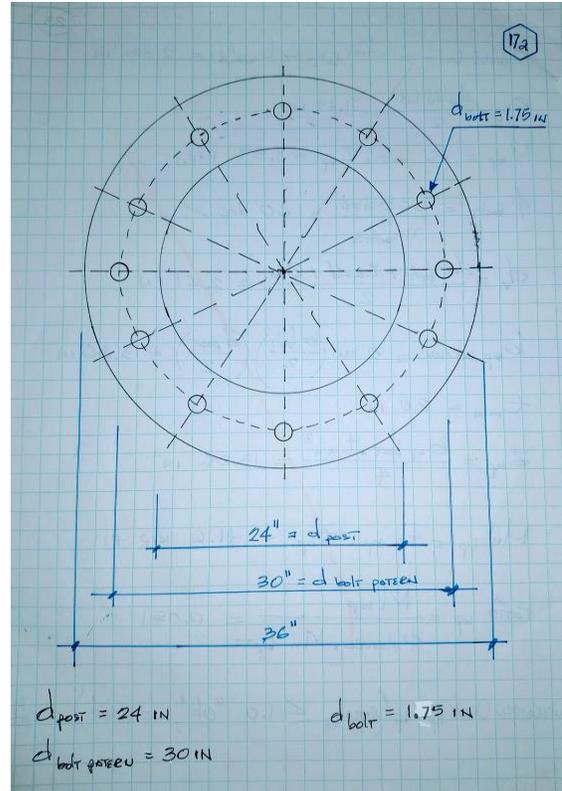
5. En algunos casos los tornillos fueron instalados a última hora y en forma inadecuada (véase la Figura 7). Canasto de varillas > diámetro de la ubicación de los tornillos $32" - 1" - 2 - 1/4" = 29 - 3/4" < 30" + 1-3/4" = 31 - 3/4"$

Figura 7
Distribución de Tornillos

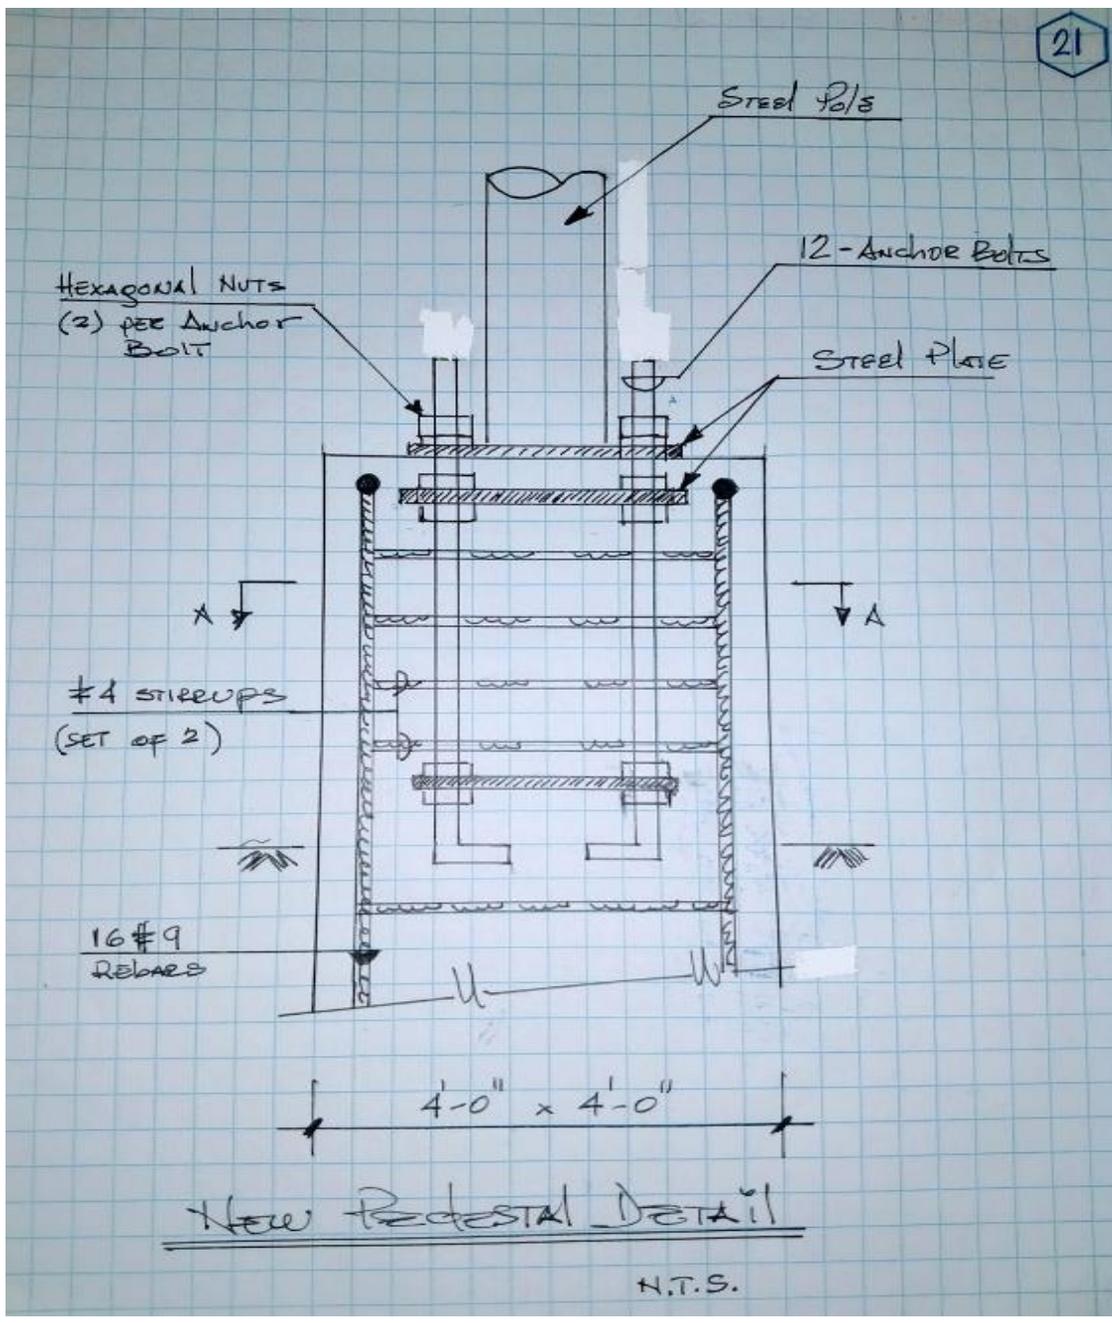
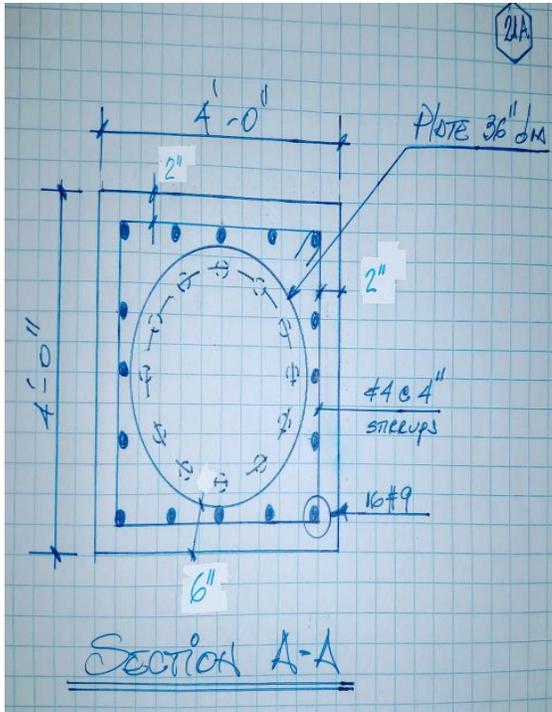
Figura 8
Pedestal Propuesto 48" x 48" vista lateral

Figura 9
Pedestal Propuesto 48"x 48" base

6. Se recomienda incrementar las dimensiones del Pedestal a 48" x 48", con lo cual se tendría suficiente espacio para poder colocar los tornillos de forma adecuada y permitir el vaciado de hormigón sin contratiempos (ver Figuras 8 y 9). Canasto de varillas > diámetro de la ubicación de los tornillos $44" - 1" - 2 - 1/4" = 41 - 3/4" > 30" + 1-3/4" = 31 - 3/4"$.
7. Se recomienda instalar dos (2) platos de metal de 36" de diámetro dentro del hormigón, para así asegurar dos (2) cosas; que los tornillos están en sitio y dentro del canasto de varillas y no afuera como anteriormente se instaló y, que los tornillos de anclaje fueron instalados antes del vaciado del hormigón.
