Caso de Estudio de Residencia Unifamiliar de Hormigón Reforzado Afectada por los Vientos del Huracán María

*Abner Fernández Pérez
Maestría en Ingeniería Civil
Héctor J. Cruzado, Ph.D.
Departamento de Ingeniería Civil, Ambiental y Agrimensura
Universidad Politécnica de Puerto Rico*

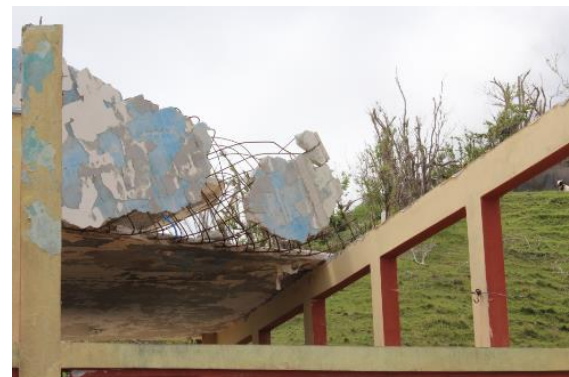
Figura 2
Falla en Losa de Techo

Según se presenta en la Figura 2, se observa cómo la presión de viento levanta la losa de techo la cual contaba con un espesor de 4.375 pulgadas.

La losa de techo que falló contaba con un espesor de 4.375 pulgadas. En la dirección principal tenía varillas de refuerzo de acero No. 4 a 8 pulgadas de separación, (ver Figura 6). En la dirección secundaria tenía varillas No. 3 a 11 pulgadas de separación, (ver Figura 7). El refuerzo tenía una protección de 0.75 pulgadas.

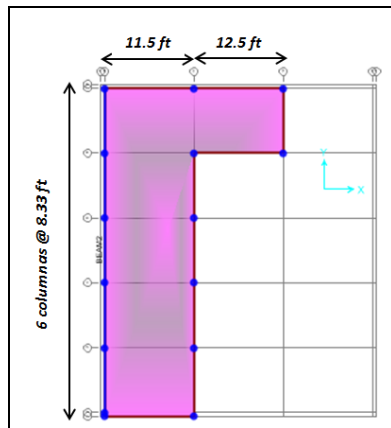
Figura 4
Distribución de Planta Existente

La ubicación geográfica de la residencia es una de carácter montañosa con una elevación sobre el nivel del mar de 893 pies y se encuentra aproximadamente a una milla de distancia del mar, según presenta la Figura 3. Además, la estructura ocupa un área aproximada de 45 pies por 38 pies donde el área de falla contaba con seis columnas de hormigón reforzado a una distancia de 8.33 pies y un ancho de 11.5 pies, según se presenta en la Figura 4.

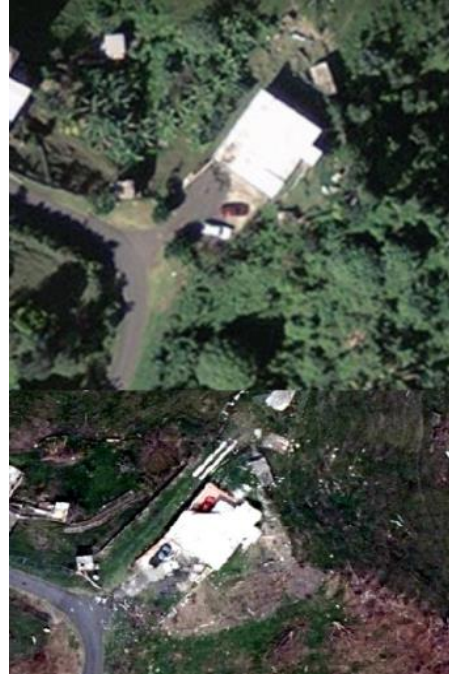
Figura 5
Vista Aérea Antes (arriba) y Después (abajo) del Huracán

Según el propietario, la casa era originalmente una estructura más pequeña para la cual el techo se expandió para cubrir un balcón en la parte trasera y parte de la marquesina existente en uno de los lados de la casa. La expansión del techo que cubrían estas nuevas áreas se ancló dando continuidad al techo existente (original) de la casa. La expansión del

techo que cubría el balcón y parte de la marquesina fue levantada por el huracán, incluso rompiendo parte del techo original de la estructura, según se puede apreciar en la Figura 5.

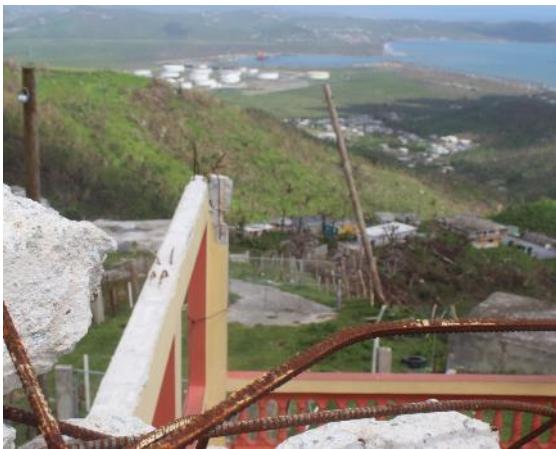
Figura 8
Falta de Conexión Entre Losa y Pórtico

Según el comportamiento que presentó la losa de techo, se puede observar mediante la Figura 8 que esta losa de techo no se encontraba anclada a las vigas del pórtico y que el largo de desarrollo de las varillas de las columnas era muy corto. En otras palabras, la losa sólo respondía a cargas gravitatorias.

Se tomaron en cuenta dos posibles momentos máximos en la sección debido a la conexión entre la losa de techo y la viga. La losa nueva está anclada en un extremo a la losa vieja, mientras que en el otro extremo descansa sobre un pórtico. Considerando que hay muy poco amarre entre la losa y el pórtico, la losa actuaría en voladizo en el caso de que la presión de viento hacía arriba sea mayor que la carga gravitatoria.

De acuerdo con este estudio, las ráfagas que pudieron ocasionar el daño sufrido por el caso de estudio fueron de sobre 370 mph. Esta velocidad contrasta con la velocidad provista por el *Applied Technology Council* de 230 mph. Es posible que la estructura no hubiese fallado de la losa nueva de haber estado adecuadamente conectada al pórtico que la apoyaba. Aun así, la ráfaga de 370 mph es extremadamente alta, lo que representa un evento poco probable.

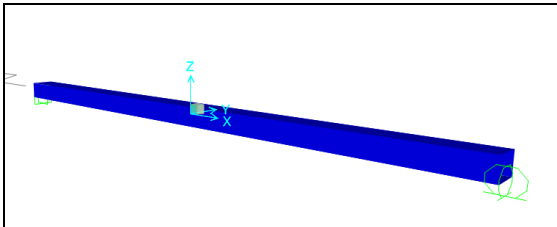
Figura 9
Franja de la Losa de Techo

Según se presenta en las Figuras 9 y 10, dos diferentes modelos estructurales fueron realizados con el propósito de validar la falla. La Figura 9 presenta un modelo simple de una franja de la losa de techo donde se encuentra fijo en un extremo y simplemente soportado al otro extremo. La Figura 10 presenta un modelo más avanzado donde se consideró la geometría completa de la losa.

Como presión base calculada por el ASCE7-16 se tiene 114 psf para una velocidad de 230 millas por hora y, como caso de falla, se tiene 329 psf para una velocidad de 391 millas por hora. Según esperado, la presión base calculada no presenta ninguna señal de falla mientras que la presión del caso de estudio sí presentó señales de falla en ambos modelos.

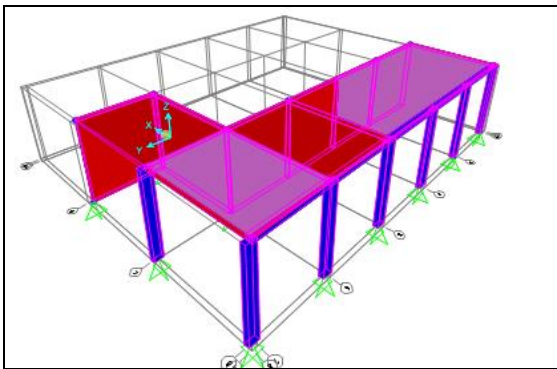
Figura 10
Modelo Global

Utilizando el modelo global presentado en la Figura 10, se realizaron iteraciones para determinar la presión de viento a la que fallaría la losa, obteniendo un resultado de 300 psf. Utilizando (8), se estimó que esta presión equivale a una velocidad de viento de $V = 373$ mph. Otra vez se debe recalcar que esta velocidad ya considera los efectos topográficos.
