Caso de estudio de residencia unifamiliar de hormigón reforzado afectada por los vientos del Huracán María

Abner Fernandez Perez

Departamento de Ingeniería Civil, Ingeniería Ambiental y Agrimensura

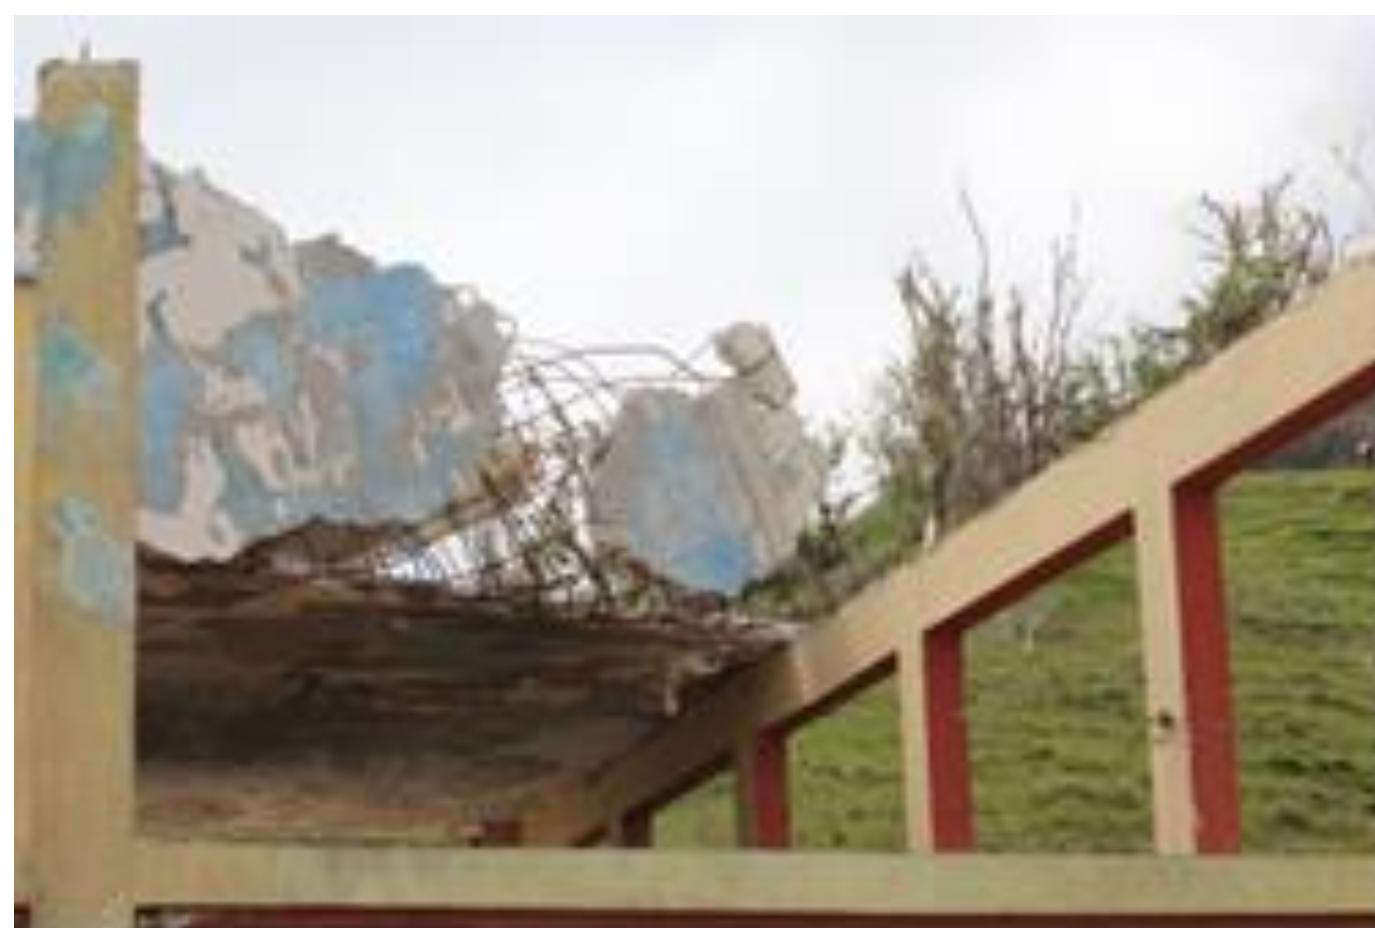
Estructuras de hormigón y mampostería reforzadas presentaron un comportamiento resistente ante la fuerza de los vientos del huracán, con excepción a una residencia de hormigón y mampostería reforzada objeto de este estudio y localizada en el Municipio de Yabucoa, municipio por donde el ojo del huracán hizo su entrada a Puerto Rico. Según se presenta en la siguiente figura 1, se observa cómo la presión de viento levanta la losa de techo la cual contaba con un espesor de 4.375 pulgadas.

Figura 1: Falla de losa

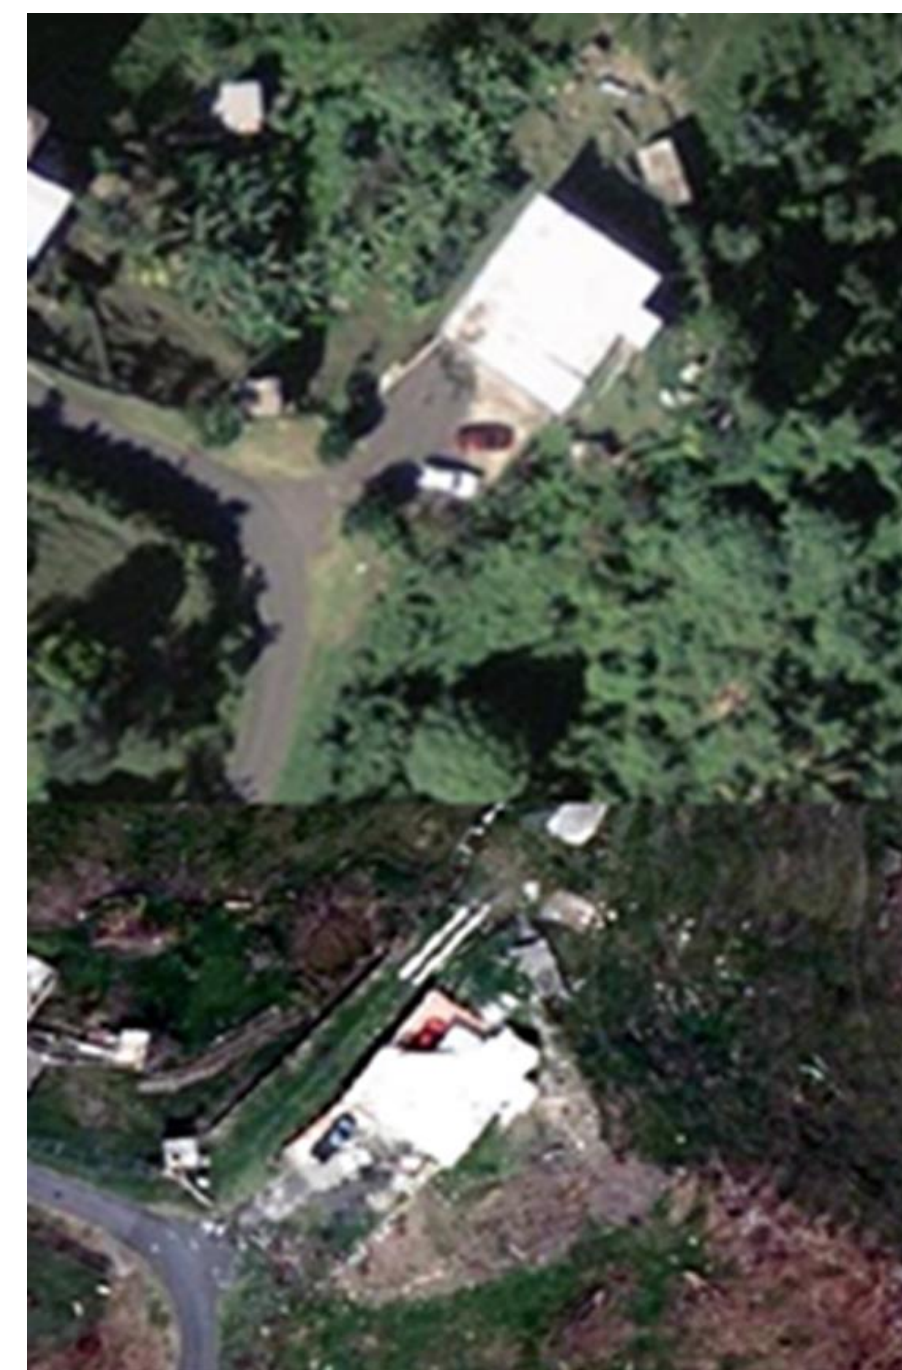
Según el propietario, la casa era originalmente una estructura más pequeña para la cual el techo se expandió para cubrir un balcón en la parte trasera y parte de la marquesina existente en uno de los lados de la casa. La expansión del techo que cubrirían estas nuevas áreas se ancló dando continuidad al techo existente (original) de la casa. La expansión del techo que cubría el balcón y parte de la marquesina fue levantada por el huracán, incluso rompiendo parte del techo original de la estructura, según se puede apreciar en la Figura 3.

Figura 3: Antes y después del Huracán

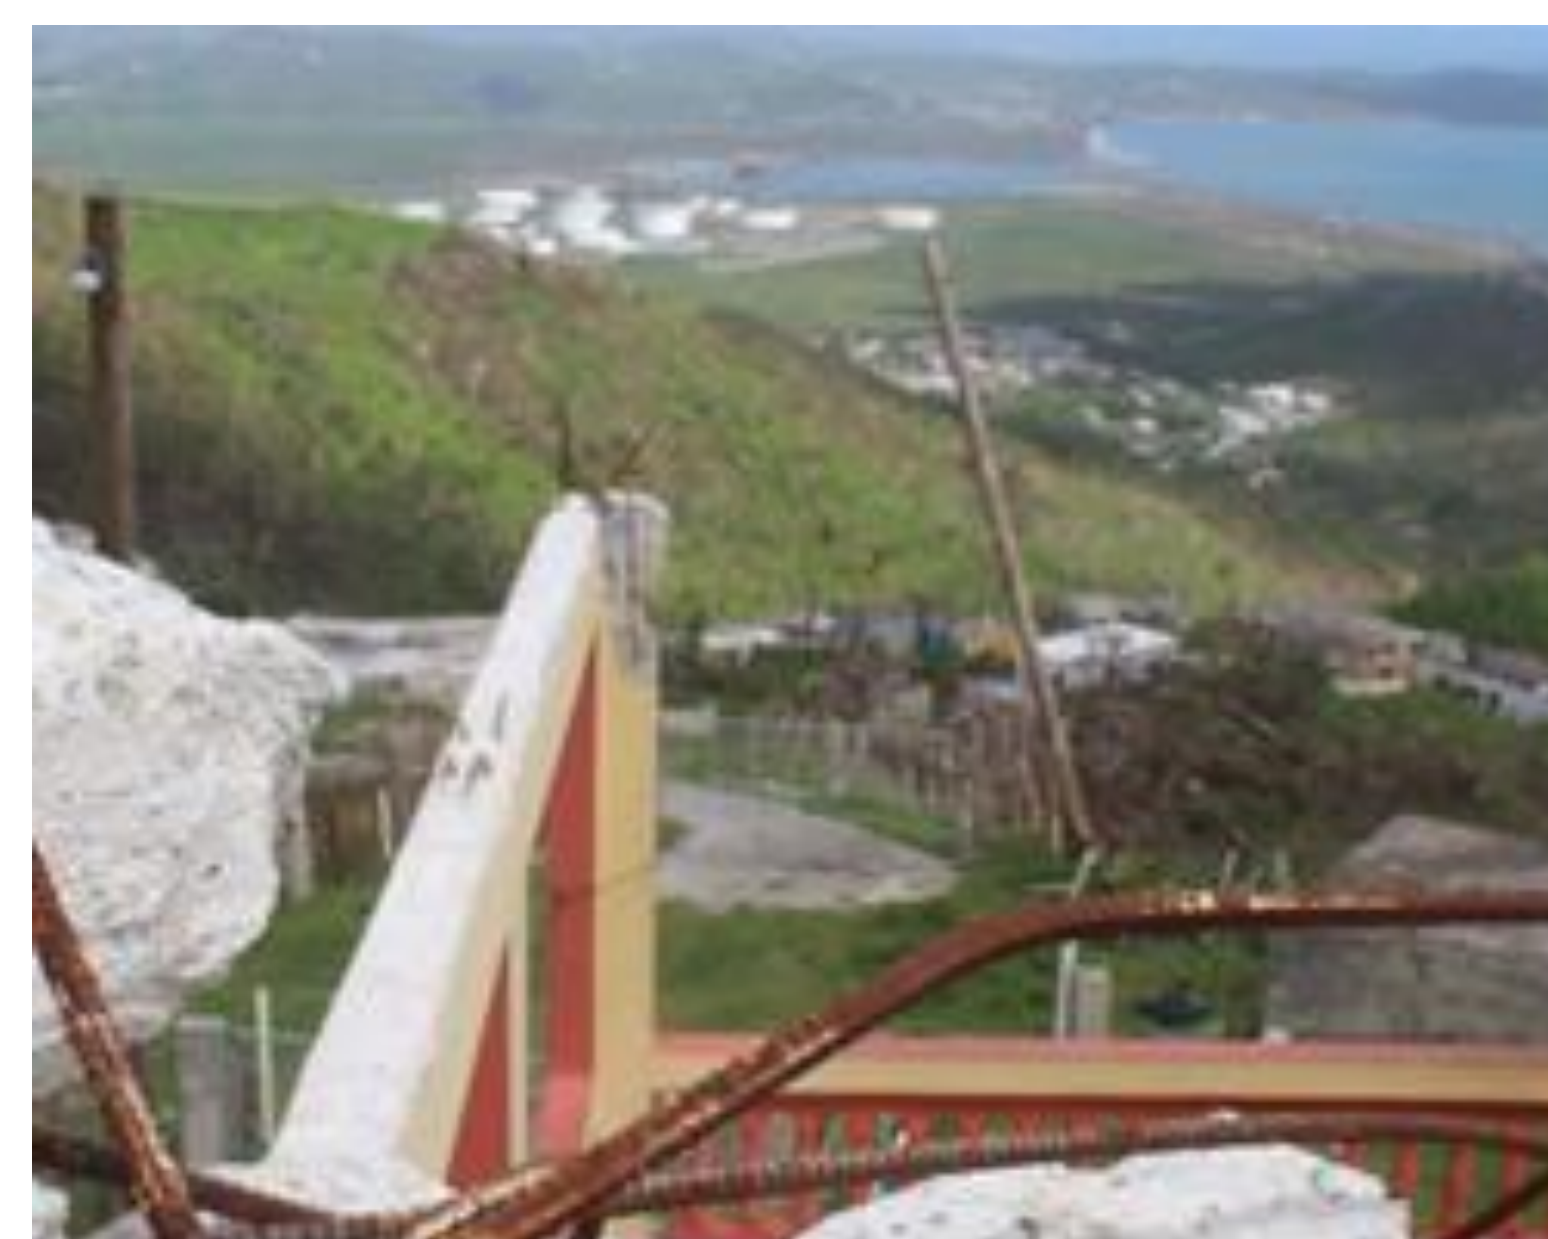
La losa de techo que falló contaba con un espesor de 4.375 pulgadas. En la dirección principal tenía varillas de refuerzo de acero No. 4 a 8 pulgadas de separación. En la dirección secundaria tenía varillas No. 3 a 11 pulgadas de separación y el refuerzo tenía una protección de 0.75 pulgadas. Según el comportamiento de falla que presentó la losa de techo, se puede observar mediante la figura 4 que esta losa de techo no se encontraba anclada a las vigas del pórtico y que el largo de desarrollo de las varillas de las columnas era muy corto. En otras palabras, la losa sólo respondía a cargas gravitatorias.

Figura 4: Anclaje viga y Columna
