Resumen

Los edificios más antiguos en la Compañía Cervecera de Puerto Rico fueron diseñados antes de 1980, por lo que, al momento de su diseño, no se tomaron consideraciones sísmicas. En respuesta al evento sísmico de magnitud 6.4 en la Escala Richter, ocurrido el 7 de enero de 2020, fue realizada una evaluación para determinar carencias estructurales en uno de los edificios del complejo, específicamente el almacén de embotellado. Posteriormente, se llevó a cabo un diseño de mejoras. Se determinaron deficiencias en algunos elementos estructurales y se presentaron soluciones de diseño, siguiendo los estándares vigentes.

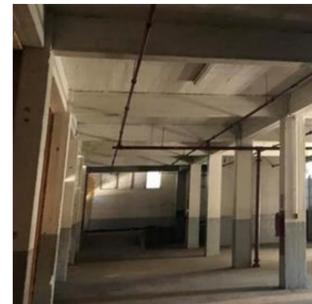
Figura 3
Losas, columnas y paredes vistos desde el interior del edificio existente

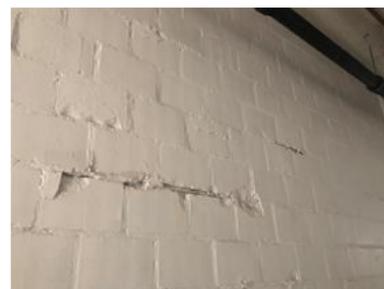
Según la inspección realizada, no se observaron daños mayores en los elementos de viga, columna o losa. Daños no severos fueron observados en las paredes de mampostería. En la Figura 4 se puede observar daños en una de las paredes del edificio. Al ser un edificio diseñado antes del 1987, es de esperarse que las paredes de mampostería no tengan capacidad en cortante.

Figura 4
Daños en paredes de mampostería del edificio existente
