Evaluación y análisis sísmico de la escuela Áurea Quiles utilizando el ASCE 41-17

*Delwin M. Colón Rivera, PE
Maestría en Ingeniería Civil
Héctor J. Cruzado, PhD, PE
Departamento de Ingeniería Civil, Ingeniería Ambiental y Agrimensura
Universidad Politécnica de Puerto Rico*

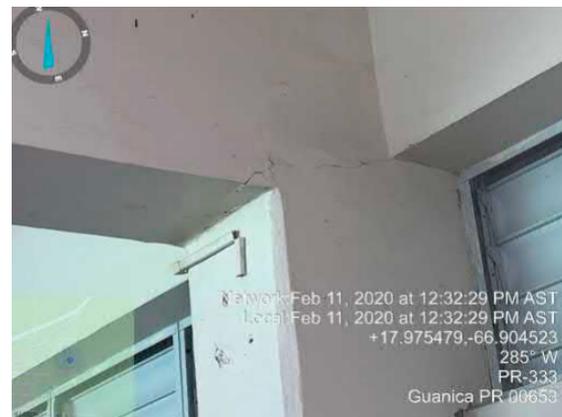
Figura 2

horizontales en la conexión viga-columna como se aprecia en las figuras 2 y 3 y otros daños. Pero el daño más predominante fueron las grietas en forma de X en la parte superior de la gran mayoría de las columnas de la estructura, causado por el defecto de columna corta, como se puede observar en las figuras 4 y 5. Este defecto predominante en la mayoría de las escuelas de la isla es causado por el confinamiento de la columna con las paredes de mampostería adyacentes esta. Debido a este confinamiento y a la inexistencia de la separación entre pared-columna, se restringe la ductilidad y el desplazamiento lateral de la columna al momento del sismo y, por ende, el sistema estructural no trabaja según diseñado. Este confinamiento de la columna por una pared de altura parcial obliga a que las fuerzas provocadas por el movimiento lateral del sismo se concentren en la porción libre de la columna, región en la cual usualmente la separación de aros de acero de refuerzo es mayor.

Grieta horizontal en conexión columna-viga

- **Columna fuerte-viga débil:** las grietas horizontales en el área de la conexión viga-columna, además de los cálculos de verificación, demuestran la insuficiencia de capacidad de momento y ductilidad en la columna, creando el efecto de viga fuerte-columna débil. La suma total de la capacidad de momento de las vigas sobrepasa más del 20% requerido de la capacidad de momento de las columnas.

columnas con condición de columna débil-viga fuerte. Por ende, la selección de la técnica comúnmente utilizada de confinamiento de hormigón reforzado, o *RC jacketing*, será la adecuada para la mitigación de la vulnerabilidad antes mencionada y la falta de capacidad en cortante de la columna. Este método consiste en el aumento de tamaño de las columnas mediante un revestimiento de hormigón reforzado, como se ve en la figura 11, el cual resulta en un aumento de capacidad sísmica tanto de la columna como de la estructura a nivel global, distribuyendo la capacidad de carga lateral de manera uniforme en la estructura [5]. Al aumentar el tamaño de las columnas, aumentaríamos su sección transversal y, por ende, su capacidad de carga axial, cortante y momento, rigidizándola con el revestimiento adicional. Esto resultaría en la mitigación del efecto de columna débil-viga fuerte y su falta de capacidad en cortante, ya que pasados estudios demuestran un aumento en capacidad de más de cuatro veces la capacidad original mediante esta técnica. El mínimo de revestimiento recomendado para este procedimiento en pasados estudios debe ser de cuatro pulgadas [5]. Para este caso, el tamaño de revestimiento requerido será el que logre reducir la carga cortante actual de la columna por debajo de 100 psi o $2 f_c$ de manera que garantice el cumplimiento con los parámetros mínimos requeridos por la lista de cotejo. Según el código ACI 318 [6], el tamaño mínimo de acero a utilizarse debe ser #5 para el longitudinal y #3 para los aros transversales, los cuales pueden mantener el tamaño de espaciamiento actual, ya que es conservador, según se muestra en los planos.

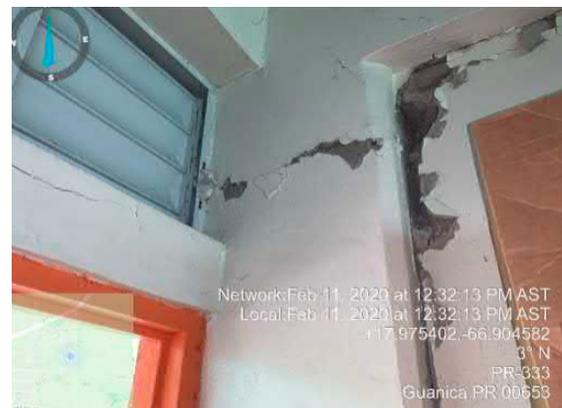
Figura 3

Grieta horizontal por efecto columna débil-viga fuerte

reflejan que la estructura sufre de la vulnerabilidad de columna débil-viga fuerte, ya que en su mayoría las capacidades de momento de las vigas sobrepasan las de las columnas. Cabe destacar que estos resultados concuerdan con las fallas o grietas horizontales generadas en el área de la junta entre la viga y la columna que se pueden apreciar en el informe de inspección postsismo.

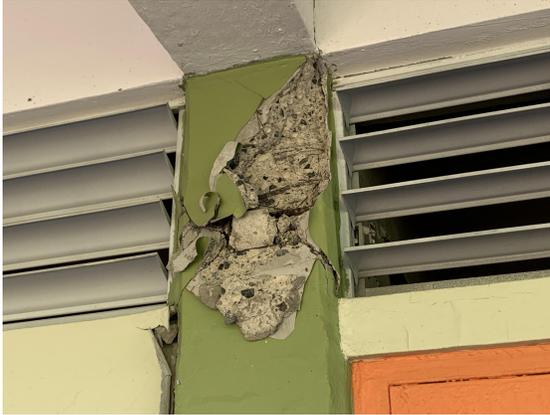
Figura 4
Daño por efecto de columna corta

- **Paredes interferentes:** las paredes de bloque divisorias están atadas al pórtico de hormigón resistente a momento y no aisladas como se requiere, restringiendo el movimiento lateral del pórtico y creando el efecto de columna corta. Estas requieren aislamiento total de los pórticos de hormigón.
- **Chequeo de esfuerzo cortante en columnas:** mediante los cálculos de verificación requeridos para la lista de cotejo utilizando el procedimiento de la sección 4.4.3.2, se determinó que la sección de columna no es adecuada para la resistencia de esfuerzo cortante, ya que no cumple con los parámetros mínimos requeridos por la lista de cotejo, dado que es mayor de 100 psi o $2 f'_c$, donde f'_c es la resistencia del hormigón a compresión especificado para la estructura.

- **Columnas cautivas:** similar al defecto de paredes interferentes, las paredes parciales de mampostería restringen el desplazamiento lateral. Para el caso de estudio, la razón de altura/profundidad de la columna es mayor de 50% que la razón de altura/profundidad nominal, que se requiere que sea menor de 50%.

- **Aislamiento de pared-columna:** el ASCE 41-17 requiere aislamiento total de paredes de bloque o particiones de los pórticos de hormigón, que permita el comportamiento estructural para el cual fue diseñado, evitando así la deficiencia de columna corta. Se proponen cortes de separación a lo largo de toda la junta pared-columna, como se ven en la figura 9, que permita el aislamiento de ambos elementos y crear una junta expansiva entre ambos sellando la separación con resina.

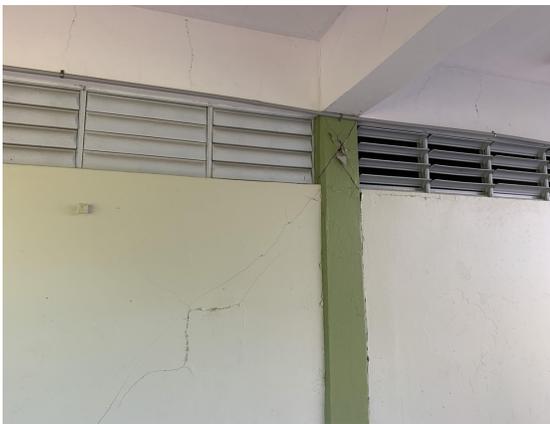
Figura 5
Grieta por esfuerzos cortantes en columna y pared

- **No fallas en cortante:** el tipo de grietas y daños causados junto a los cálculos de verificación para las columnas evidencian que algunos elementos estructurales no poseen la capacidad adecuada para la resistencia de cortante y transferencia de momento en sus conexiones.

- **Inyección de grietas:** la inyección de grietas es un método versátil y económico para la reparación de estructuras. Este método de reparación (figura 12) se puede utilizar en grietas de hasta 5-6 mm. Si las grietas fueran más grandes (hasta 20 mm), se recomienda inyección con mortero de cemento. Múltiples estudios y pruebas reflejan que el método de reparación en las vigas y conexiones viga-columna no solamente restaura su apariencia, sino que también restaura la rigidez del elemento con daño, así como su capacidad de flexión.
