# Rehabilitación del Parque Lineal Enrique Martí Coll

- Noel Nazario Berríos
- Jorge Rivera Arroyo
- Mentores: Prof. Héctor Cruzado Vélez, Prof. Amado Vélez Gallego, Ing. Salvador Montilla

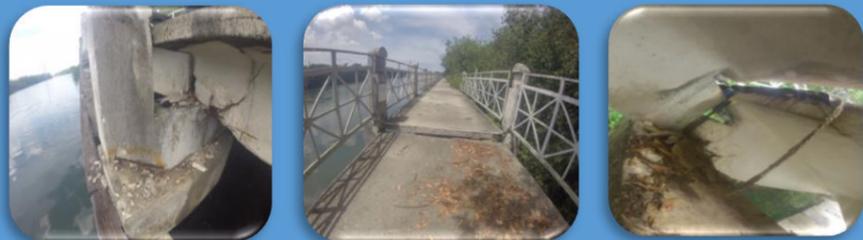
La situación actual del Parque Lineal Enrique Martí Coll es que, desde el pasado 1 de octubre del 2014, está cerrado al público por considerarse peligroso para los usuarios debido a problemas estructurales.

El Parque Lineal Enrique Martí Coll está cerrado al público por una falla crítica este producto de la mala calidad en la fabricación de los componentes que se utilizaron para su edificación. Se recomiendan que sean cambiados por elementos que cuenten con un mejor diseño y que tengan una mejor calidad de fabricación.

Se propone reemplazar la superficie de rodaje actual por una losa de hormigón pretensado conocida como "Hollow Core Slab" lo que permitirá aumentar el ancho de la superficie de rodaje y de esta manera aumentar el nivel de servicio que el paseo tiene.
