Rehabilitación Sísmica del Edificio de Escuela Superior del Liceo Ponceño en Ponce, Puerto Rico

Armando J. Díaz Bula

Maestría en Ingeniería en Ingeniería Civil

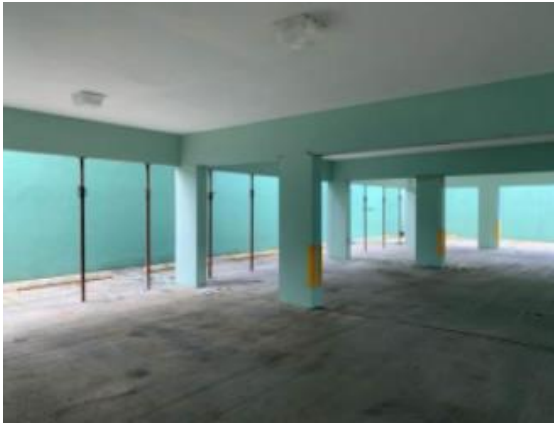
Figura 2
Estacionamiento del Primer Nivel del Edificio

El edificio no presenta la condición de columnas cortas, pero sí presenta dos condiciones que lo hicieron susceptible a los terremotos. Primero, al no tener paredes estructurales, el edificio tiene la condición de *soft story*. Segundo, según se puede apreciar en la Figura 2, todas las columnas son rectangulares y tienen la misma orientación, provocando que el edificio sea susceptible a movimientos sísmicos en la dirección longitudinal del edificio.

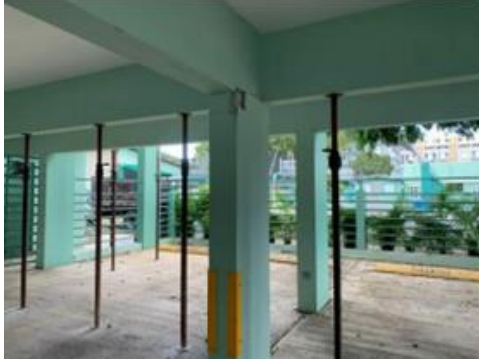
El Edificio de Escuela Superior del Liceo Ponceño presentó daños estructurales, principalmente en las columnas del primer nivel y en las escaleras. En las Figuras 4, 5 y 6, respectivamente, se pueden apreciar ejemplos de daños que sufrieron varias de las columnas del primer nivel. Estos daños en las columnas fueron fallas tipo cortante. En las Figura 6 se puede notar que la distancia del primer aro de la columna a la viga es mayor de 2 pulgadas; esto no cumple con los requisitos del *American Concrete Institute* [1].

Figura 4
Falla en Columna del Primer Nivel del Edificio

Se recomienda diseñar y construir paredes estructurales en ambas direcciones del edificio, según se presentan en la Figura 11. Estas paredes tienen un espesor de 10 pulgadas y es recomendado utilizar dos camadas de acero de refuerzo con diámetro de 0.5 pulgadas a un espaciamiento de 12 pulgadas en dirección vertical y horizontal.

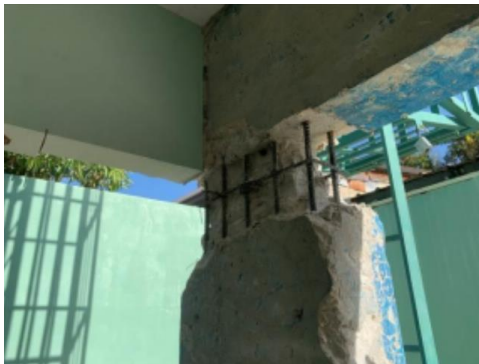
Figura 5
Falla en Columna

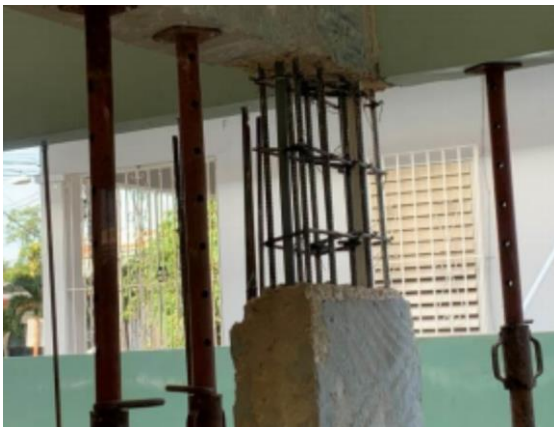
Figura 6
Distribución de Aros en Columnas

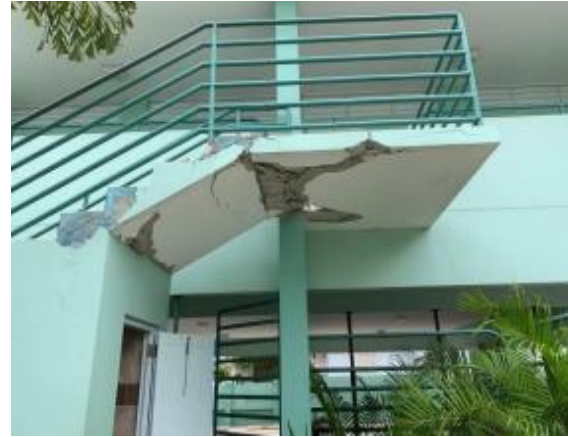
Las escaleras del edificio sufrieron varios daños, según se puede ver en las Figuras 7 y 8. Estos daños parecen haber sido ocasionados por impacto entre las escaleras y la estructura principal durante los terremotos.

Figura 7
Falla en Escalera Vista Lateral

Por otro lado, las escaleras se deben independizar completamente de la estructura principal para así evitar algún impacto de una estructura a la otra durante un sismo. Para separar las estructuras se puede utilizar la tecnología de junta de expansión flexible de 1 pulgada o una junta asfáltica.

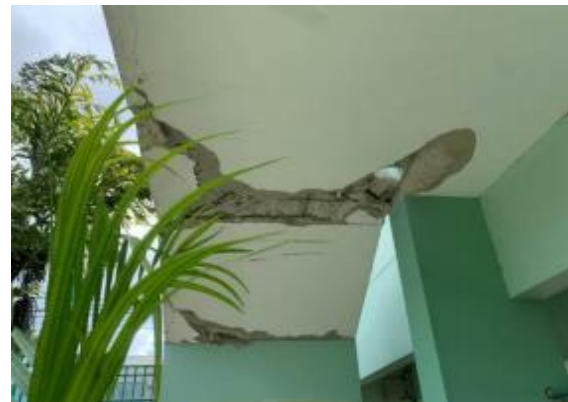
Figura 8
Falla en Escalera Vista Inferior
