# Rehabilitación Sísmica del Edificio de Escuela Superior del Liceo Ponceño en Ponce, Puerto Rico

Autor: Armando J. Díaz Bula

Departamento de Ingeniería Civil, Ingeniería Ambiental y Agrimensura

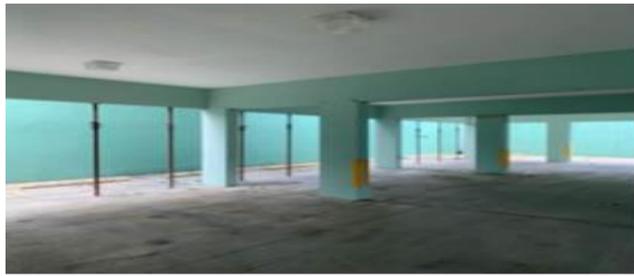
El edificio no contiene paredes en el primer nivel y tiene paredes de bloques y de *gypsum board*. En otras palabras, el edificio no tiene paredes estructurales. El edificio no presenta la condición de columnas cortas, pero sí presenta dos condiciones que lo hicieron susceptible a los terremotos. Primero, al no tener paredes estructurales, el edificio tiene la condición de *soft story*. Segundo, todas las columnas son rectangulares y tienen la misma orientación, provocando que el edificio sea susceptible a movimientos sísmicos en la dirección longitudinal del edificio.

Figura 2. Columnas Rectangulares en Edificio

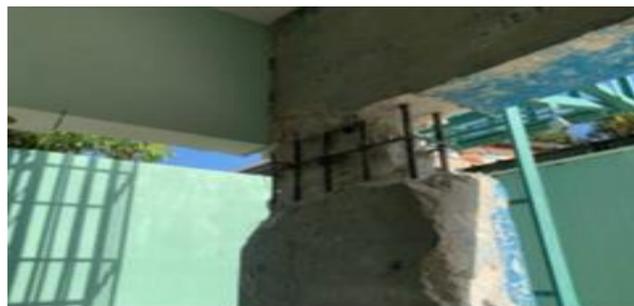
El edificio presentó daños estructurales en las columnas del primer nivel y en las escaleras. Estos daños en las columnas fueron fallas tipo cortante; estas no cumplen con los requerimientos del *American Concrete Institute* [1]. Las escaleras del edificio sufrieron varios daños que parecen haber sido ocasionados por impacto entre las escaleras y la estructura principal durante los terremotos.

Figura 3. Falla en Columna Primer Nivel del Edificio.

Se recomienda diseñar y construir paredes estructurales en ambas direcciones del edificio. Estas paredes tienen un espesor de 10 pulgadas y es recomendado utilizar dos camadas de acero de refuerzo con diámetro de 0.5 pulgadas a un espaciamiento de 12 pulgadas en dirección vertical y horizontal. Se debe lograr una conexión rígida entre las nuevas paredes, y las columnas y vigas existentes. Por otro lado, las escaleras se deben independizar completamente de la estructura principal para así evitar algún impacto de una estructura a la otra durante un sismo. Para separar las estructuras se puede utilizar la tecnología de junta de expansión flexible de 1 pulgada o una junta asfáltica. Definitivamente, no se deben construir edificios sin paredes estructurales en ambas direcciones de la edificación. Esto presenta un riesgo inmenso para la estructura durante terremotos

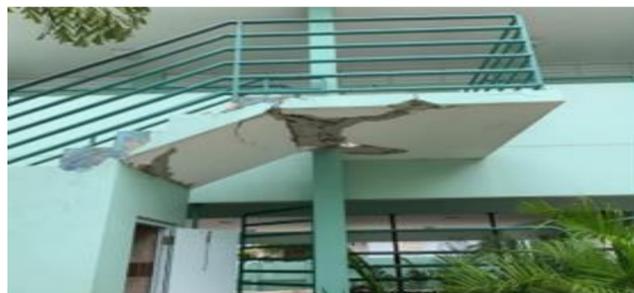
Figura 4. Daños en la escalera

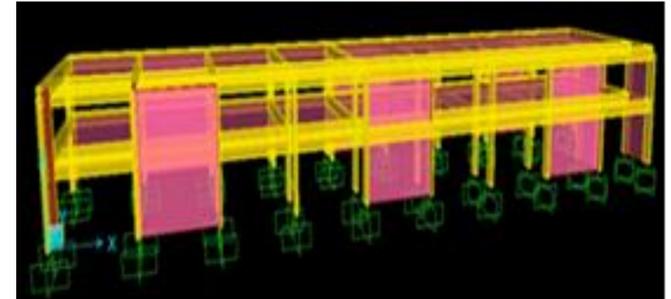
Figura 7. Paredes Estructurales

Se aplicó el uso de las categorías D, E y F del capítulo 18 del código de ACI [1], que son las categorías donde se implementa el diseño sismorresistente [1]. Para el modelo desarrollado en SAP2000, ilustrado en la Figura 6, se diseñaron nuevas paredes estructurales de hormigón reforzado según se muestran en la Figura 7. Al igual que se hizo en el análisis de la estructura original, se utilizó una resistencia del concreto a los 28 días luego del vaciado de 4,000 libras por pie pulgada cuadrada y un esfuerzo de cedencia del acero de refuerzo de 60,000 libras por pulgada cuadrada para las nuevas paredes.
