Evaluación de Edificios Públicos para determinar su Vulnerabilidad ante Eventos Sísmicos

Jorge L. González Amaya
Ingeniería Civil
Dr. Gustavo Pacheco-Crosetti
Departamento de Ingeniería Civil y Ambiental
Universidad Politécnica de Puerto Rico

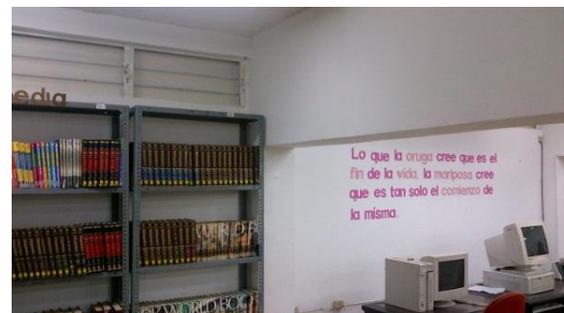
- Fotos: en la Figura 6 se puede observar el tipo de material utilizado para la construcción del edificio. En la Figura 7 se puede observar la elevación del edificio y el posible efecto de columna corta que se explica en las recomendaciones.

Viga de concreto tomada en el Sótano de la escuela donde se encuentra la Biblioteca para determinar que es un Edificio

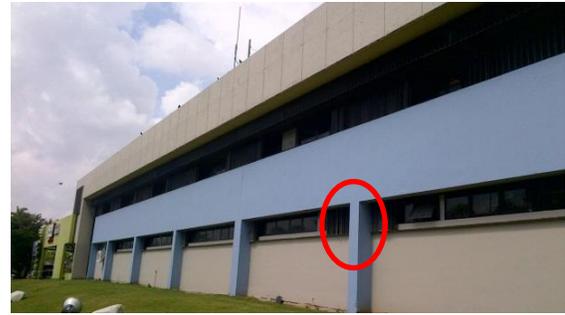
- Fotos: en la Figura 12 se puede observar la elevación del edificio y se puede observar el posible efecto de columna corta y en la Figura 13 se observa una viga para determinar de qué material fue construido el edificio.

Foto donde se puede observar la Elevación del Edificio

Además el ingeniero estructural debe verificar exhaustivamente el edificio ya que el mismo puede fallar por el efecto de columna corta. (Figura 12).

El edificio del CDT Dr. Gualberto Rabell también debe ser inspeccionada por un Ingeniero Estructural especializado en sismos para así recomendar que tipos de mejoras se puedan realizar a la estructura y ver si es necesario reforzar o cambiar para así evitar el efecto de columna corta, ya que el mismo obtuvo un clasificación de 1.1.

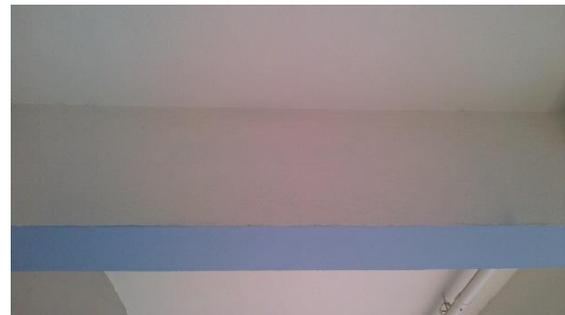
Figura 13

Foto donde se puede observar que es un Edificio hecho en Hormigón o Concreto
