Evaluación y rehabilitación del edificio Almacén de Embotellado de la Compañía Cervecera de Puerto Rico

Xiomara M. Santiago Orama

Maestría en Ingeniería en Ingeniería Civil

Universidad Politécnica de Puerto Rico

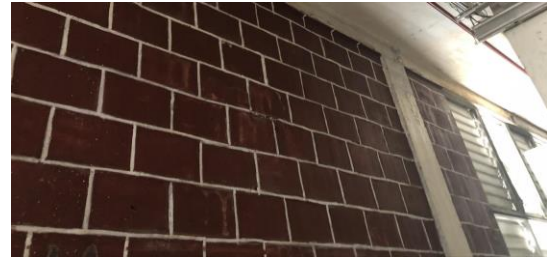
Figura 2

Paredes de mampostería del edificio existente

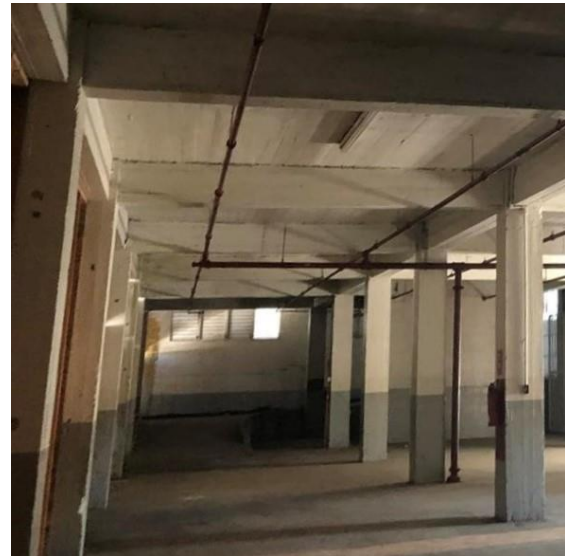
Figura 3

Losas, columnas y paredes vistos desde el interior del edificio existente

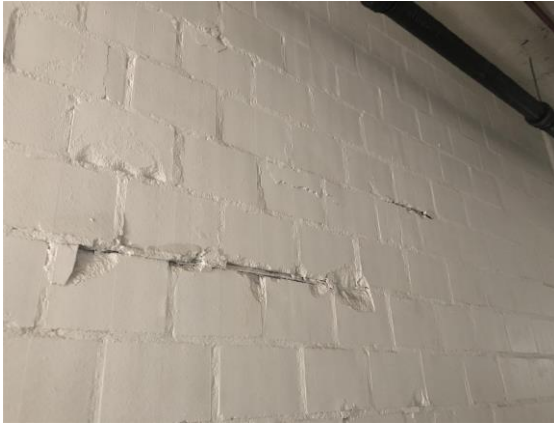
Según la inspección realizada, no se observaron daños mayores en los elementos de viga, columna o losa. Daños no severos fueron observados en las paredes de mampostería. En la Figura 4 se puede observar daños en una de las paredes del edificio. Al ser un edificio diseñado antes del 1987, es de esperarse que las paredes de mampostería no tengan capacidad en cortante.

Daños en paredes de mampostería del edificio existente

Dos opciones son posibles según el estándar ASCE/SEI 41-17. Las paredes existentes se pueden rehabilitar, o las mismas pueden ser demolidas del edificio existente y ser reemplazadas por nuevas paredes resistentes a cortante. De la primera opción ser escogida, se debe tomar en cuenta que las paredes son de cavidad, por lo que rellenar estas cavidades con concreto se traduciría en un peso muerto adicional. Esto es peligroso, pues aumentaría el cortante. Inclusive este es un procedimiento muy costoso.

Según mencionado anteriormente, se eligió la opción de nuevas paredes. Las paredes se proponen de mampostería (bloque), hormigón y refuerzo de acero. Las paredes estructurales son un elemento estructural vertical diseñado primordialmente para resistir cargas laterales y minimizar los daños a la estructura (tanto de elementos estructurales como no estructurales). Mientras que las columnas están sujetas a carga axial y normalmente biaxial, las paredes están sometidas primordialmente a momento uniaxial y cortante. El mayor número de paredes estructurales en ambas direcciones ortogonales fue añadido. Se debe utilizar al menos cuatro líneas de defensa en ambas direcciones del edificio. En Puerto Rico se requiere un mínimo de 0.5%, en edificios de alta categoría de importancia, de área de paredes versus área de piso en cada dirección. Es importante mantener la simetría en la distribución de las paredes y amarrar todas las fundaciones en la periferia. En la Figura 6 se puede observar el modelo con las paredes estructurales propuestas.
