Efectos Causados por el Huracán María en las Canchas de Baloncesto del Municipio de Yabucoa, Puerto Rico

Edgardo Cuevas Meléndez

Maestría en Ingeniería en Ingeniería Civil

Universidad Politécnica de Puerto Rico

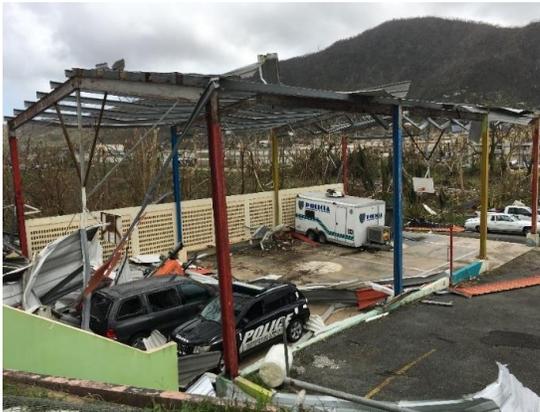
Figura 6
Ejemplo de Cancha de Baloncesto con Daño Severo

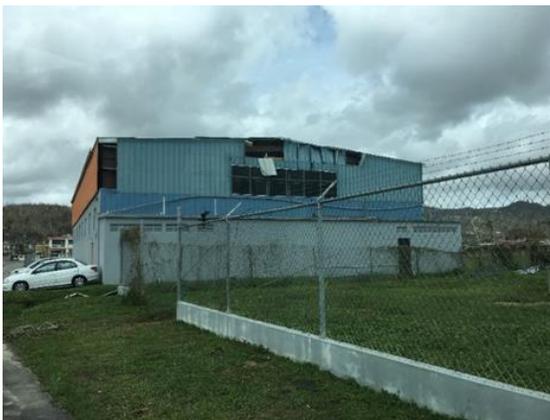
Figura 7
Ejemplo de Cancha de Baloncesto con Daño Moderado

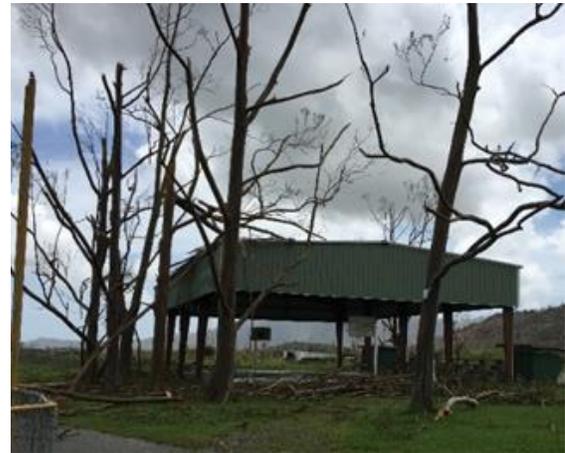
Figure 8
Ejemplo de Cancha de Baloncesto con Poco Daño
