Resumen

Es importante que las compañías de manufactura cuenten con un sistema de monitoreo eficaz que permita visualizar datos eléctricos precisos de sus equipos. Al estudiar el sistema de monitoreo de energía eléctrica de una industria de manufactura de papel, se descubrió que varios de sus medidores de potencia se encontraban fuera de servicio y, por lo tanto, su sistema de monitoreo no cumplía con sus propósitos. Luego de varios esfuerzos se descubrió que el problema se encontraba en los dispositivos de comunicación, por lo que se actualizaron los dispositivos para, finalmente, restaurar el sistema de monitoreo de energía.

Introducción

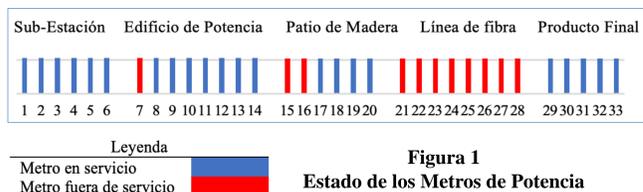
Figura 1 Estado de los Metros de Potencia

El departamento de confiabilidad de la planta de manufactura de papel identificó que 11 de los 33 metros de potencia que conformaban el sistema de monitoreo de energía eléctrica de la planta se encontraban fuera de servicio. Como resultado, el sistema de monitoreo se encontraba en 66.67% de efectividad.

Los metros fuera de servicio se encontraban distribuidos en tres áreas distintas de la planta: el área de línea de fibra, el área de patio de madera y el edificio de potencia.

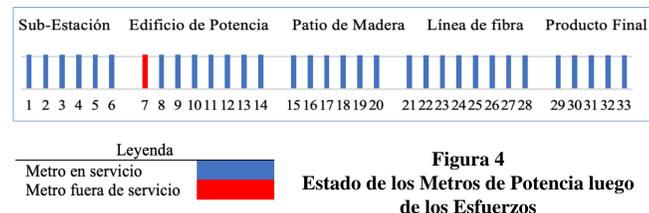
Figura 4 Estado de los Metros de Potencia luego de los Esfuerzos

El objetivo del proyecto fue completado. Se obtuvo más de 90% de funcionalidad del sistema de monitoreo de la planta para mayo 2021. La efectividad del sistema aumentó de 66.67% a 96.97%.

Se descubrió cuáles eran los problemas de los metros y se concluyó que 10 de los 11 metros defectuosos tenían problemas relacionados a sus equipos de comunicación. Por otra parte, solo uno de los metros se encontraba defectuoso.
