**ANÁLISIS DE RESTAURACIÓN DEL SISTEMA DE
TRATAMIENTO DE LODOS EN LA PLANTA DE
TRATAMIENTO DE GUAYNABO**

"LOS FILTROS"

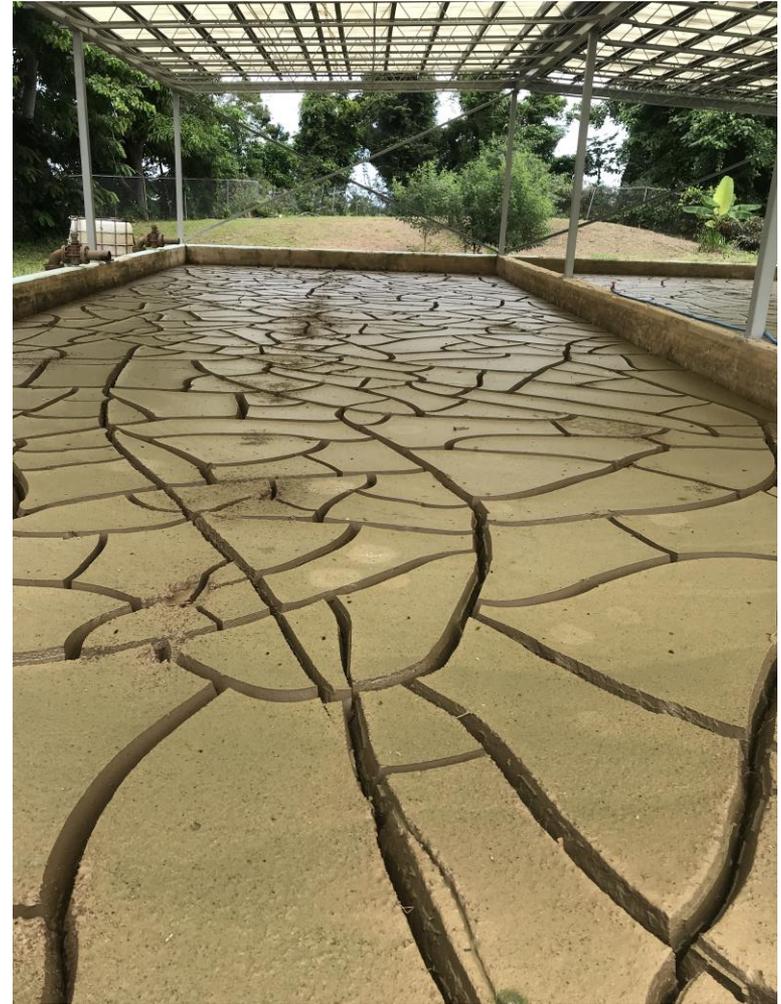
Lodo en Proceso de Desagado

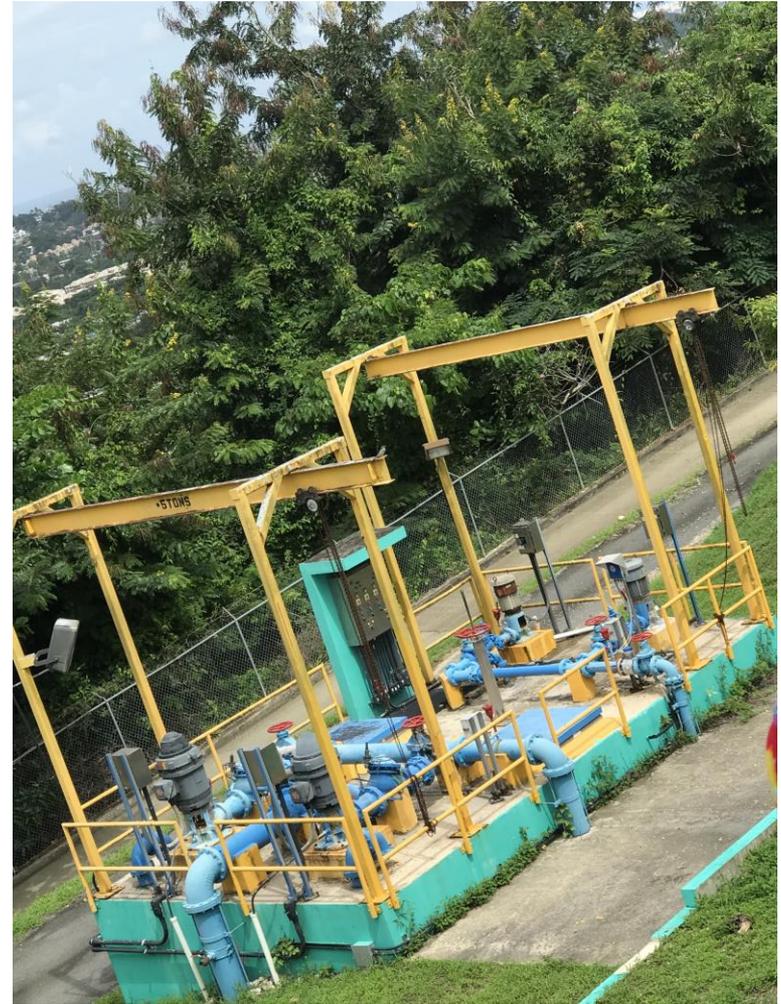
Sistema de Bombeo para
Distribucion de Agua Potable

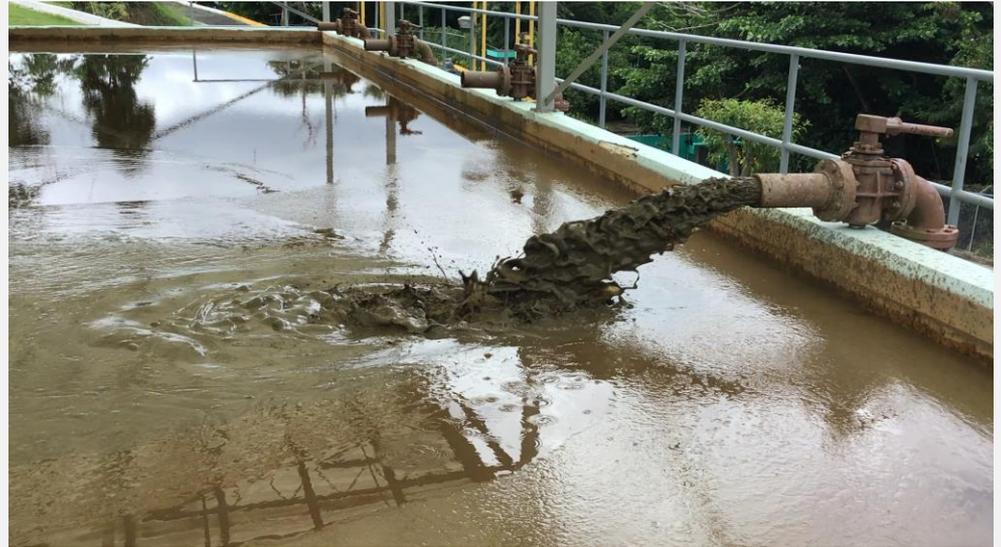
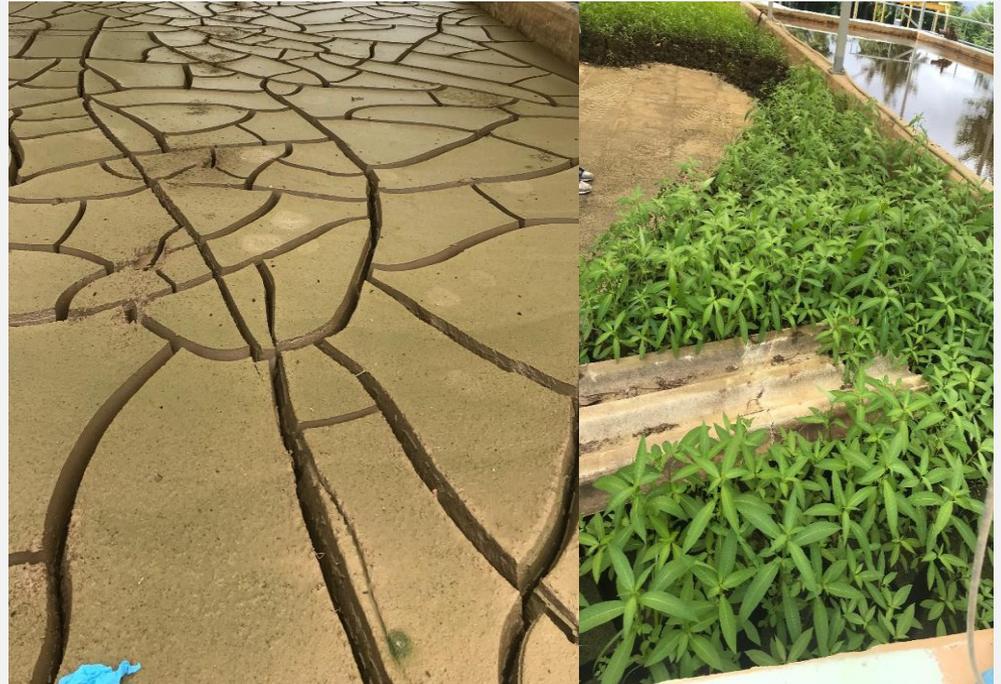
DIAGRAMA DE FLUJO SISTEMA DE MANEJO DE LODOS

SISTEMA DE TRATAMIENTO DE SOLIDOS (STS)

El STS se compone de las siguientes unidades:

- Tanque de Retención
- Clarificador
- Lechos de Secado
- Contenedor de Acarreo
- Sistema de Decloración
- Sistema de Recirculación

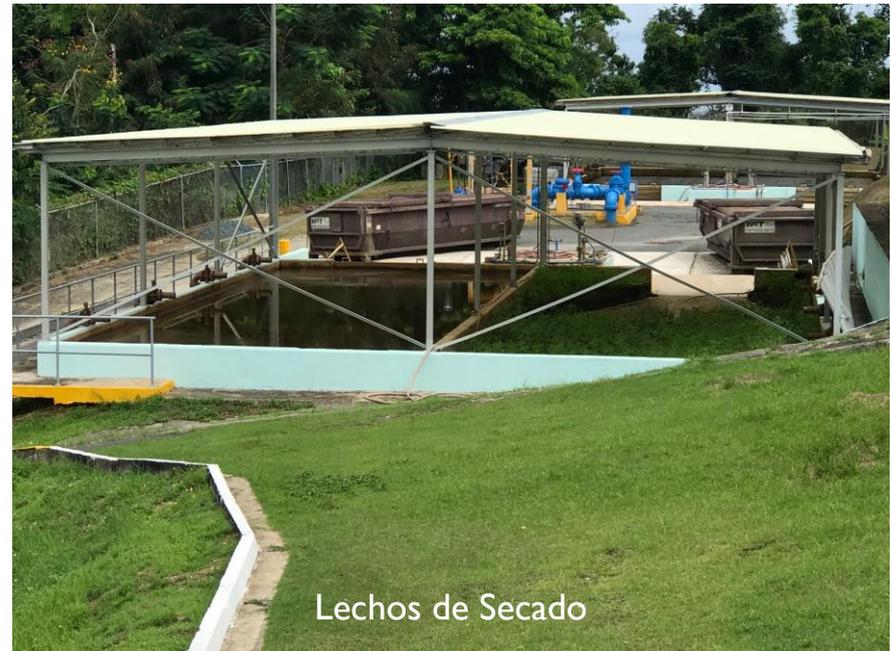
1. En los planos de diseño estiman que el STS puede manejar y tratar 2,096,736 galones de lodo diariamente. En 2021 la descarga promedio fue de 0.91 MGD, lo que indica que los sistemas tienen la capacidad de manejar los lodos generados.
2. Los operadores informan que el tanque de retención tiende a desbordarse cuando se lavan ocho (8) filtros o más diariamente, o una combinación de filtros y tanques de sedimentación. Además, se han reportado desbordamientos en eventos de fuertes lluvias.
3. Cuentan con 8 lechos de secado, sin embargo, durante las visitas solo se estaban utilizando dos lechos.

Lechos de Secado

- Restaurar los lechos de secado existentes.
- Reemplazar el sistema automático de recolección de lodos en los tanques de sedimentación.
- Reparar las líneas de recirculación de sistema de tratamiento de lodos y sus respectivas estaciones de bombeo.

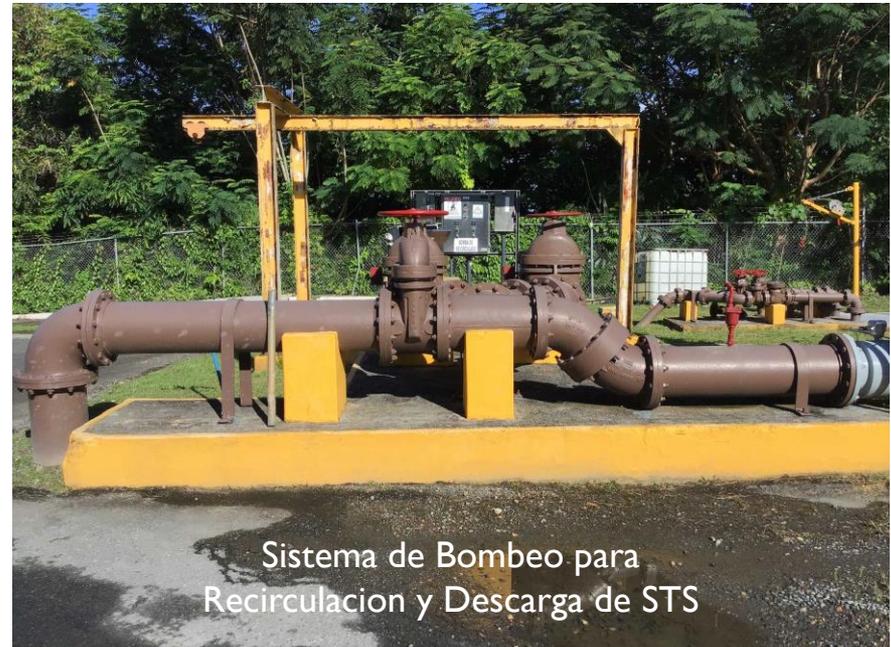
Sistema de Bombeo para Recirculación y Descarga de STS

4. Originalmente, el STS debía operar recirculando parte del efluente del espesador por gravedad, pero dado que la línea de recirculación está rota aproximadamente desde 2016-2017, todo el efluente del espesador se redirige a los lechos de secado, lo que compromete la capacidad del sistema para administrar el volumen de lodos.

5. STS está diseñado para operar con dos bombas de recirculación, ambas estaciones han estado fuera de servicio por varios años.
6. Los tanques de sedimentación están supuestos a operar con un sistema automático para recolectar el lodo, sin embargo no ha estado funcionando regularmente desde 2016. Para la limpieza de tanques el operador reduce el 30% - 50% del volumen del tanque. El volumen generado en cada lavado va al STS

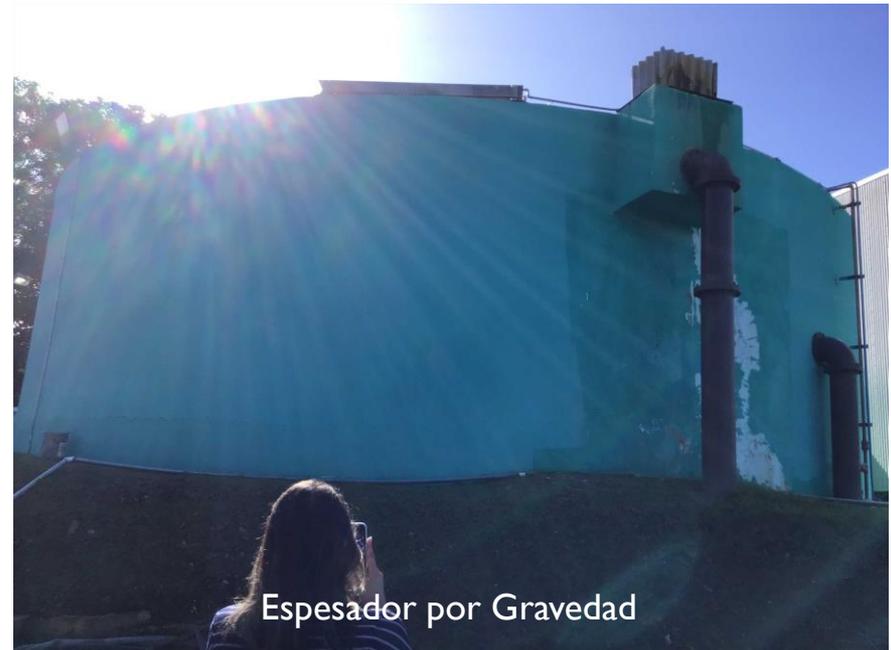
Espesador por Gravedad
