# ***Reducción de Piezas Defectuosas en una Compañía de Dispositivos Médicos***

*Stephanie M. Ramos López  
Maestría en Ingeniería Gerencial  
Héctor J. Cruzado, PhD, PE  
Escuela Graduada  
Universidad Politécnica de Puerto Rico*

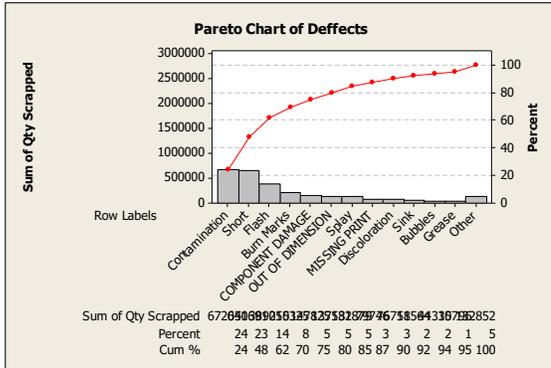
**Figura 1**  
Pareto de Defectos

La compañía brindó data historia, para poder tener una visión del problema que interesaban mejorar. En la Figura 1 se puede apreciar el Pareto de las diferentes categorías. Entre estas, la primera es contaminación y casi al final se encuentra decoloración.

explica por qué en la Figura 1, el defecto de decoloración se encuentra casi al final del Pareto.

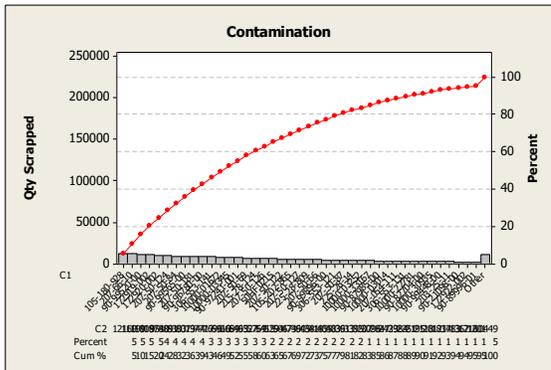
**Figura 2**  
Pareto de Contaminación

En la Figura 2 se pueden apreciar todas las piezas que se rechazan por contaminación. En adición, se puede apreciar 41 piezas rechazadas por contaminación, las cuales son las más que se rechazan durante la producción, de estas piezas se seleccionaran algunas para realizar un muestreo.

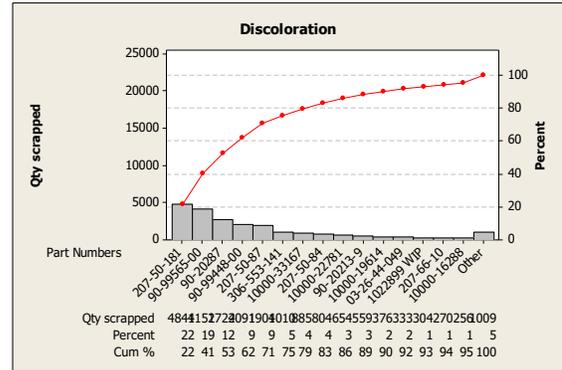
**Figura 3**  
Pareto de Decoloración

En la Figura 3 se puede apreciar todas las piezas que se rechazan por decoloración. También, se puede comparar con la de contaminación, ya que la cantidad de piezas rechazadas por decoloración es menor a la de contaminación, por lo tanto, esto

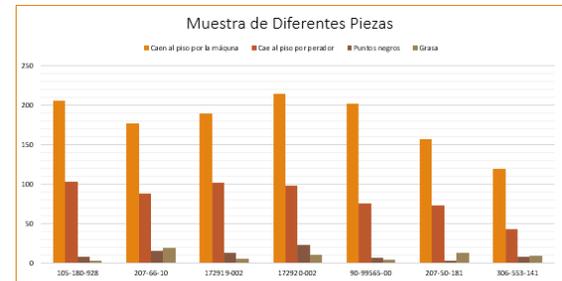
**Figura 4**  
Muestra de Diferentes Piezas

Luego de analizar los Paretos, se decidió tomar una muestra de contaminación de diferentes piezas para poder analizar ya que hay un volumen alto de rechazo por contaminación. En la Figura 4 se puede apreciar la data obtenida en el muestreo. Se puede observar las diferentes razones por las cuales se rechaza por contaminación, se analizó una muestra de diferentes piezas en las diferentes categorías de contaminación, donde se puede ver claramente que la mayor parte del tiempo se rechaza porque caen al piso directamente de la maquina o se les cae al operador.

En la Figura 5 se puede apreciar los porcentos de pérdida de costos en las diferentes categorías de contaminación. Se puede confirmar lo que apreciado en la Figura 4, que la pérdida mayor es en las piezas que caen al piso directamente de la máquina.

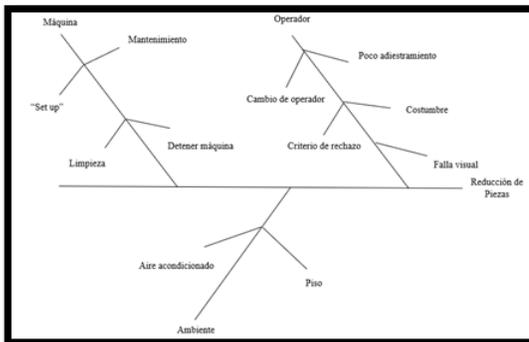
**Figura 6**  
**Diagrama de Espina de Pescado**

Para poder llegar a la mejor conclusión y poder resolver el problema, se debe de llevar a cabo un análisis para poder llegar a la causa raíz. Por lo tanto, se realizó primero un Diagrama de Espina de Pescado. En la Figura 6 se puede apreciar dicho diagrama, donde se analizaron los diferentes problemas que podían estar ocurriendo.

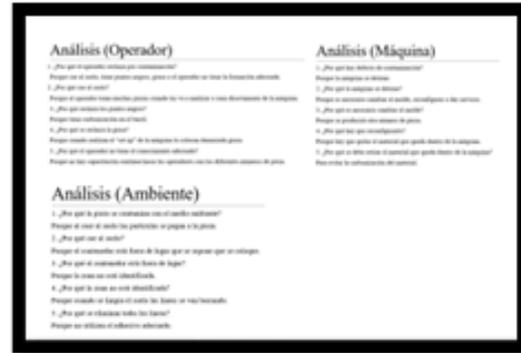
**Figura 7**  
**¿5 Por Qué?**

Luego, se decidió realizar un ¿5 Por Qué?, esto debido a que se quería llegar más a fondo a la razón de por qué estaban ocurriendo los posibles problemas. En la Figura 7 se puede apreciar las diferentes razones de los posibles problemas.

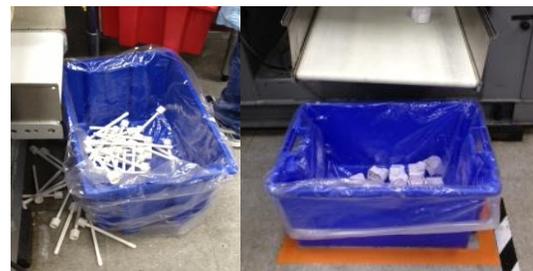
Luego de la Fase de Análisis, se llegó a la conclusión de que se debían de realizar diferentes implementaciones. Para la categoría de contaminación, se implementó lo siguiente: marcar el piso con adhesivo para colocar de manera correcta el contenedor, colocar una funda dentro de contenedor para que el impacto de la pieza cuando caiga dentro del contenedor sea mínimo y un "Guideskirt" para que las piezas caigan directamente al contenedor. En la Figura 8 se puede apreciar el problema que hay al colocar el contenedor de la manera incorrecta y la implementación que se realizó de marcar el piso con adhesivo y la funda dentro del contenedor. Mientras, en la Figura 9 se aprecia el "Guideskirt" instalado.

**Figura 8**  
**Piso marcado con adhesive y funda en el contenedor**

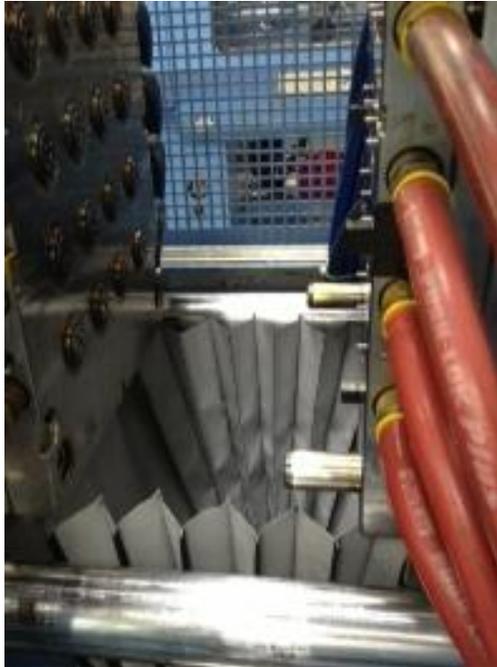
**Figura 9**  
"Guideskiirt"

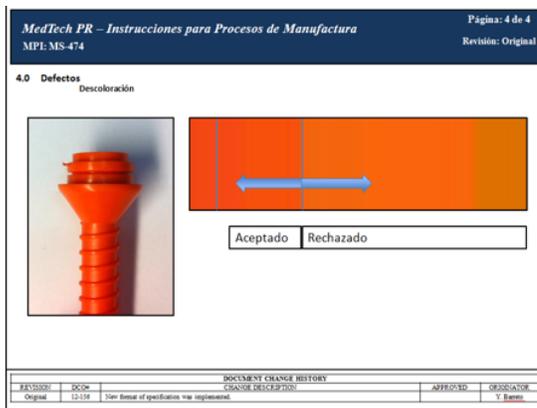
En adición para la categoría de decoloración, se implementó lo siguiente: carta de colores, para que el operador sepa hasta que tono de color puede aceptar o rechazar y se instaló una lámpara en el área de inspeccionar las piezas para que los operadores puedan inspeccionar las piezas con más claridad. En la Figura 10 se aprecia la carta de colores, para especificar hasta que tono se puede aceptar o rechazar. En la Figura 11 se aprecia el área de inspección sin lámpara y la implementación que se realizó de la instalación de la lámpara en el área de inspeccionar las piezas.

**Figura 10**  
Carta de colores

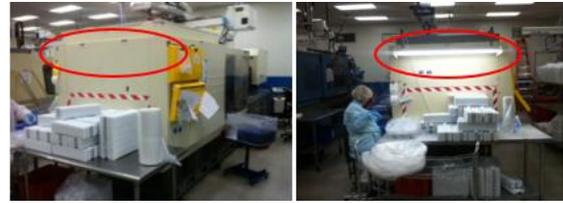
**Figura 11**  
Lámpara en área de inspección

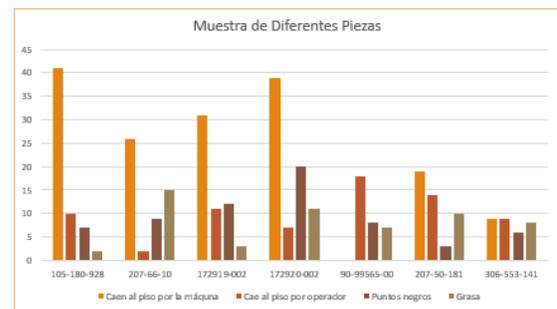
**Figura 12**  
Muestra de diferentes piezas 2

Se llevó a cabo un análisis, para verificar si lo implementado fue lo correcto para poder lograr el objetivo. En la Figura 12 se aprecia la data obtenida en el muestreo de la Fase de Control. Se puede observar que de las piezas que caían directamente de la máquina al piso disminuyeron. En adición, las otras categorías también disminuyeron.

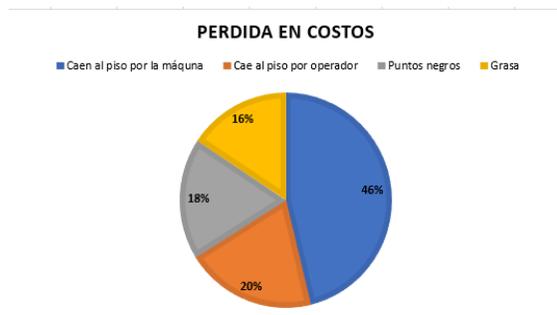
**Figura 13**  
Pérdida de costos 2

En la Figura 13 se puede apreciar los porcentajes de pérdida de costos en la fase de control. Se puede ver que la categoría de caer directamente al piso de la máquina, de un 64% bajo a un 46%, lo que equivale a una reducción de 18%.

Luego de utilizar la metodología de DMAIC, las soluciones implementadas para la reducción de costo en las piezas defectuosas fueron exitosas. Con las implementaciones se logró la reducción de un 18% en la pérdida de costos en la categoría de contaminación, específicamente en las piezas que caen directamente al piso de la máquina. Por lo tanto, se cumplió con el objetivo que estableció la compañía de reducir piezas defectuosas.
