Introducción

En una farmacéutica dedicada a la manufactura de parenterales en viales y jeringuillas, en la línea de llenado de viales tenía un problema en el área del procesador de tapones. Este sistema de tapones es de suma importancia pues permite un fácil acceso a los medicamentos contenidos en viales de vidrio, ya que se pueden perforar fácilmente con una aguja [1], según se muestra en la Figura 1.

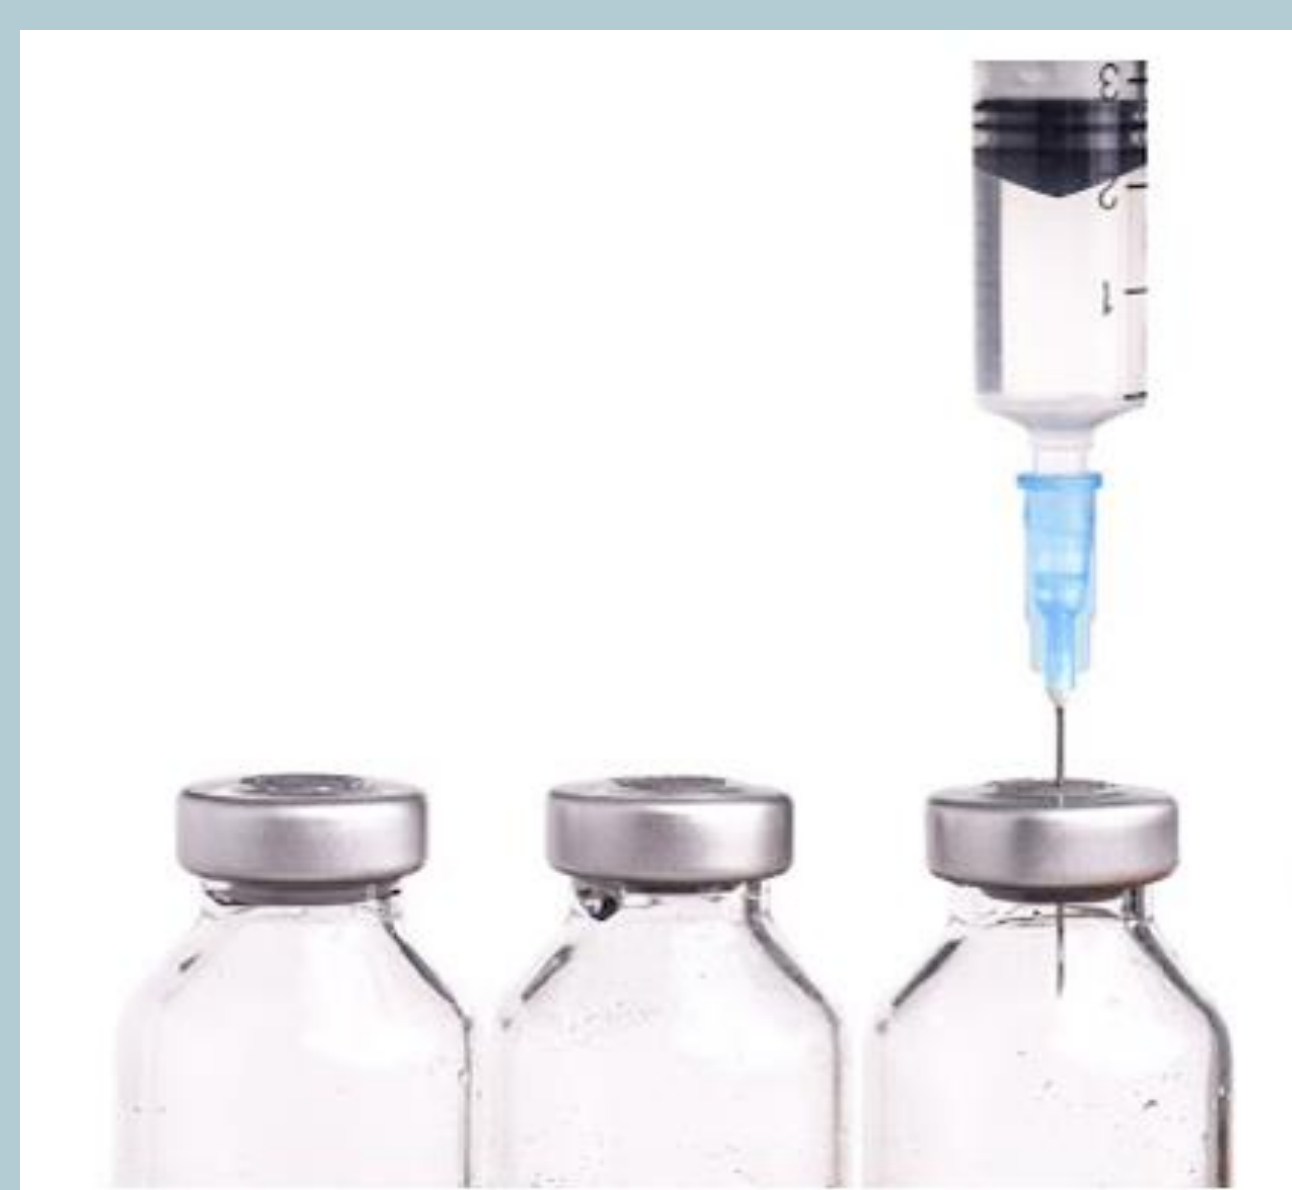
Figura 1
Aguja perforando el tapón de goma del vial

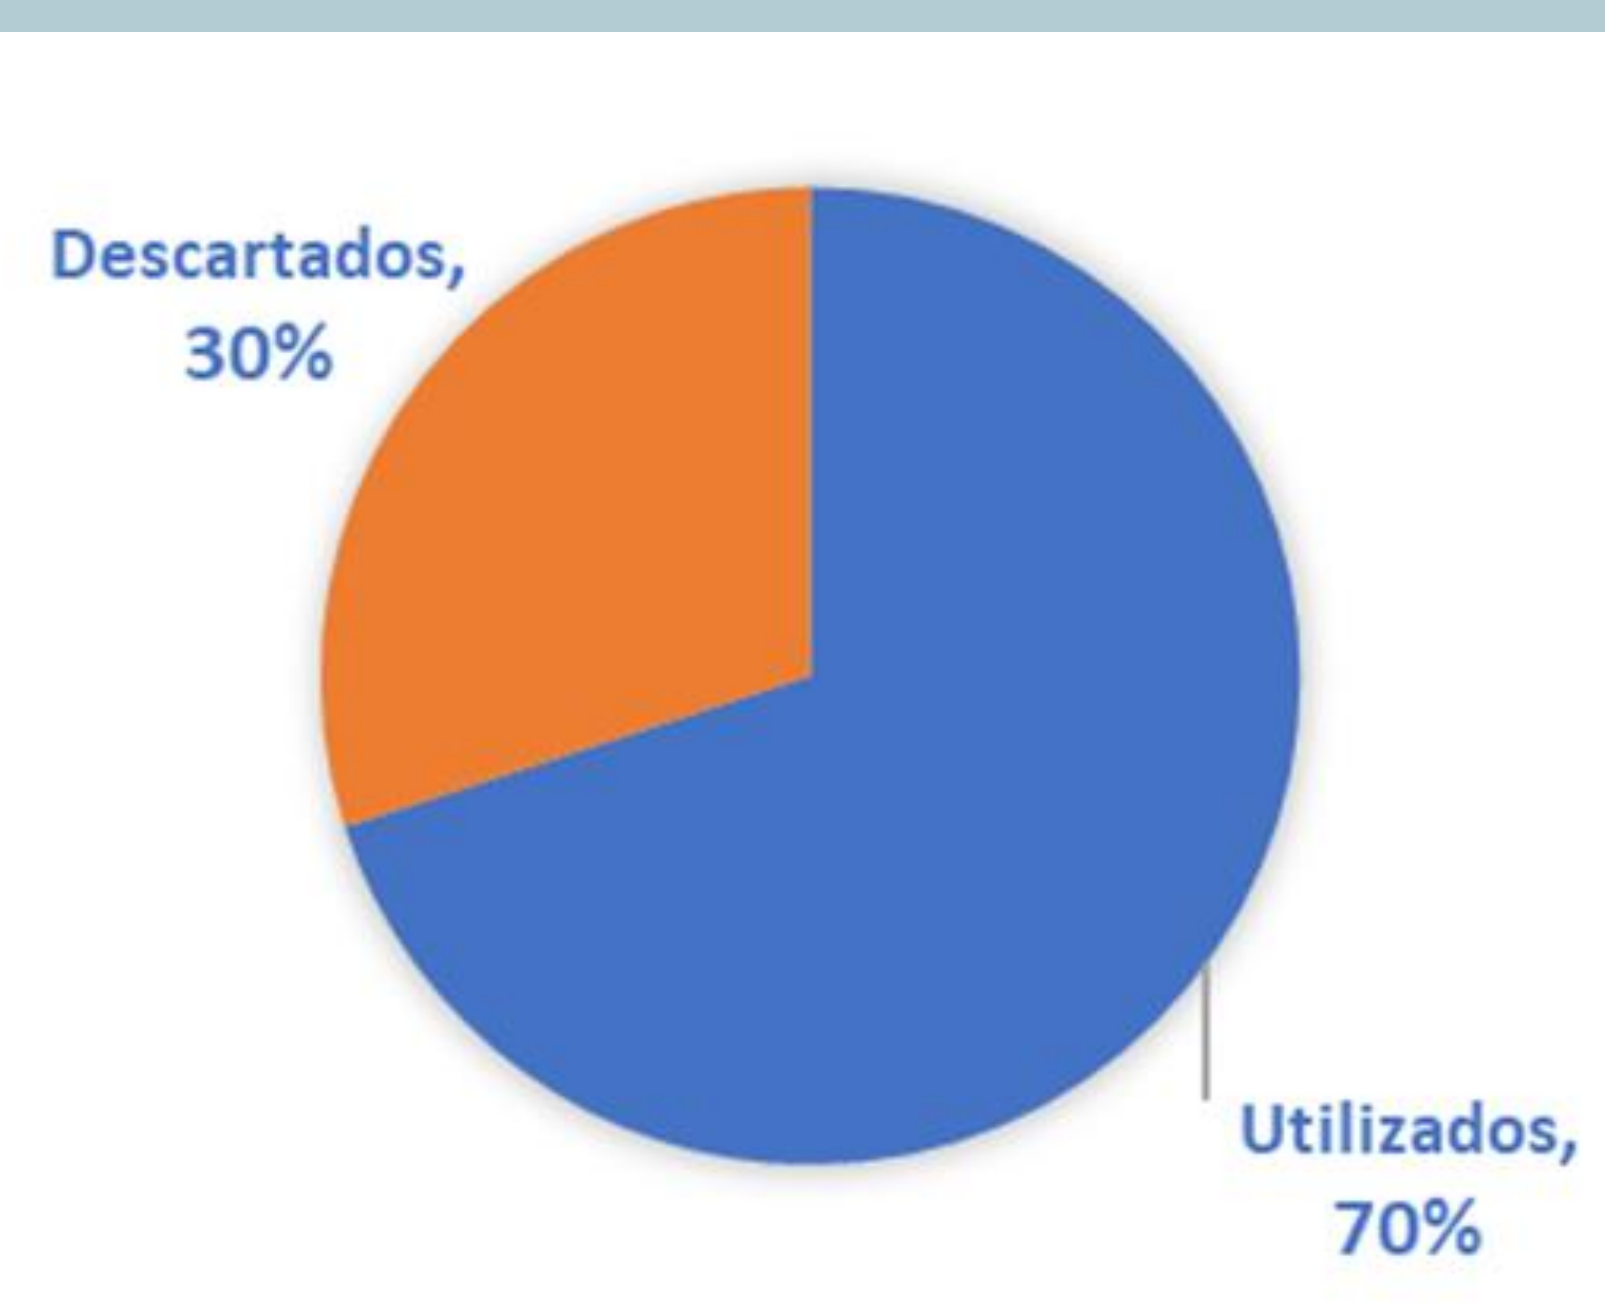
Desde un tanque de acero inoxidable lleno de estos tapones y una canal eran transportados al interior de la máquina de viales. Muchos de estos tapones se caían por una apertura de 7mm entre este tanque y la canal. Como resultado, esto ocasionaba 30% de pérdidas de material de tapones de goma, según se muestra en la Figura 2.

Figura 2
Tapones Utilizados vs Descartados

En esos cuatro meses se llenaron 1,764,943 unidades, para las cuales se tuvieron que procesar 2,478,597 tapones, lo que equivale a una pérdida de 30% en tapones. En la Tabla 1 se presenta la distribución de tapas perdidas por tamaño y su costo durante los cuatro meses de recolección de datos. Se puede observar que en esos cuatro meses se perdieron \$266,930

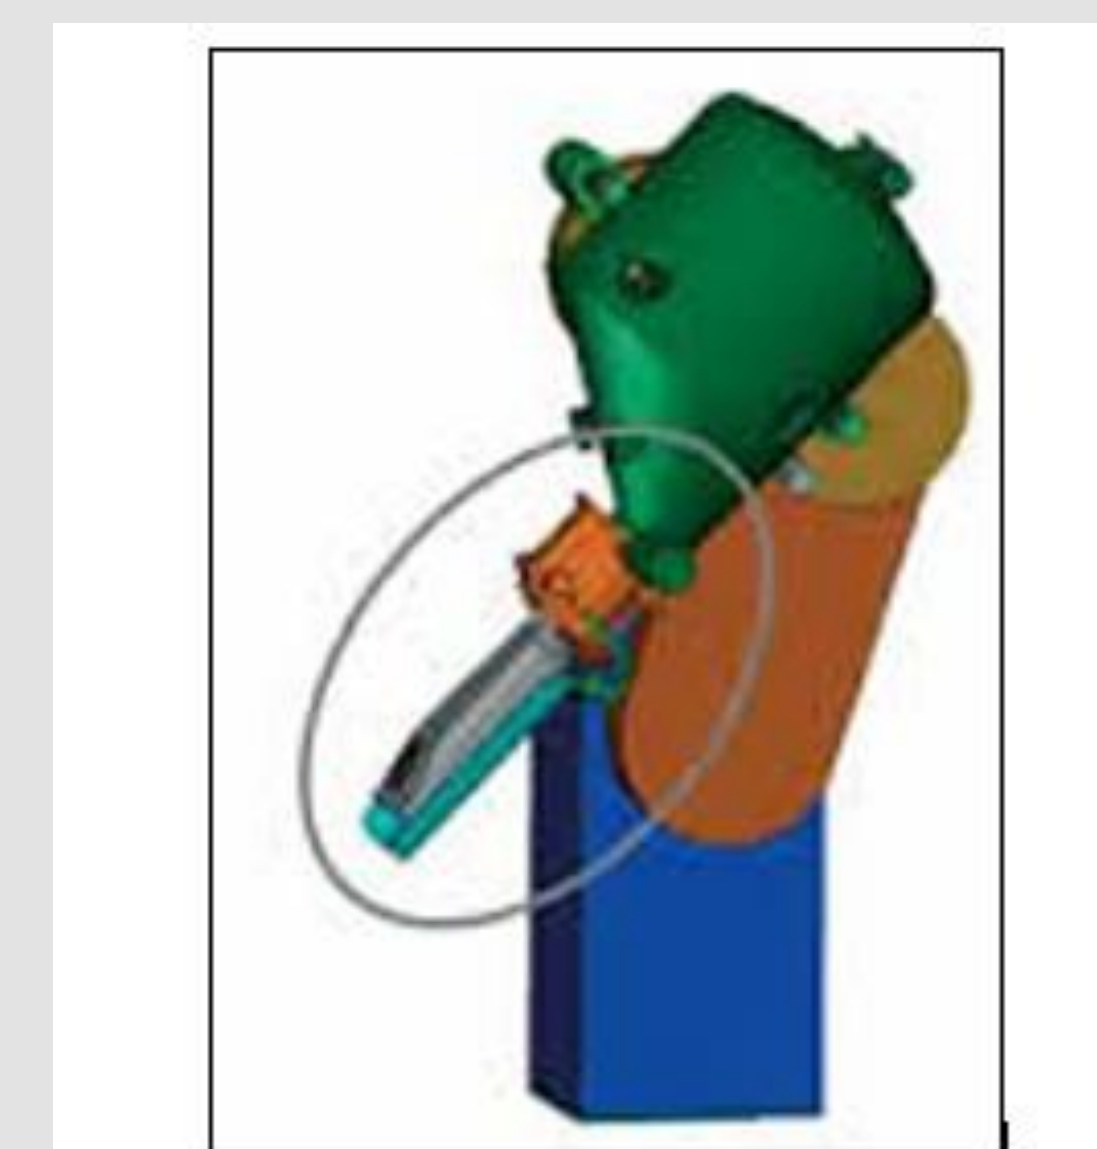
La primera solución se trabajó junto al personal de calidad y desarrollo de procesos, ya que fue necesario conseguir un material adecuado para poderlo usar dentro de un aislador, ya sea por la temperatura o por el peróxido que se utiliza dentro de estas cámaras. Esta alternativa constaba de un dispositivo que técnicamente abrasase la canal hasta el agujero del puerto alfa beta. Este aparato redondo pero en forma de cuña ayudaría a que esa apertura de 7mm entre la canal y el puerto alfa beta se viera reducida, según se muestra en la Figura 3.

Figura 3
Tanque de tapones de goma, conectado al puerto alfa beta

Ante el descarte de la alternativa 1, se pusieron todos los esfuerzos y tiempo en la alternativa 2, la cual trataba de encontrar las coordenadas idóneas que solucionara el problema del espacio entre la entrada del tanque de tapones y la canal. Se predeterminaron 6 coordenadas diferentes en el eje de X y en el eje de Y, según se muestra en la Tabla 2. Primero se buscaron las coordenadas corrientes, para de esta manera ir de uno en uno, de forma ascendente o descendente, hasta encontrar la mejor posición. No se hicieron grandes cambios, se quería ir poco a poco para que el equipo no sufriera ningún accidente. Se generó una orden de trabajo asignada al personal de automatización para ejecutar este ejercicio

Durante el ejercicio de coordenadas se pudieron probar diferentes tipos de posiciones y verificar que espacio quedaba el tanque de la canal. Se notó, que desde el momento que se bajó el número de las coordenadas, este espacio comenzó a disminuir, a su vez y de manera instantánea los tapones dejaron de caer. Para tener un ejercicio más acertado, se siguió trabajando con las coordenadas propuestas y la mejor que se vio fue la de -435 en eje de x y -497 en eje de y, con un espacio de 1mm aproximadamente, según se muestra en la Tabla 3.
