Georeferenciación de Plano de 1886 y Detectar Cambios entre Varios Años en la Ensenada Honda, Culebra, PR

*Rafael J. Rosado Martínez
Maestría en Ciencia y Tecnología Geoespacial
Prof. Raúl Matos
Departamento de Ingeniería Civil y Ambiental y Agrimensura
Universidad Politécnica de Puerto Rico*

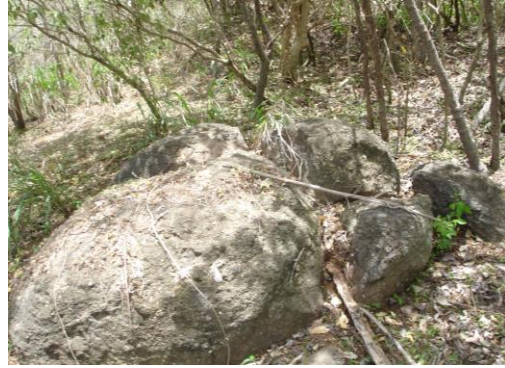
Figura 5

Monumentos Testigos en Piedras Evidenciado Monumento

- Con el plano georeferenciado se procedió a comparar la data de campo adquirida con equipo de Sistema de Posicionamiento Global (GPS en sus siglas en ingles). El trabajo de campo se realizó mensurando la línea de colindancia noroeste (NE) del solar núm. 92 y la línea de colindancia noroeste (NW) del solar núm. 54 del plano, según verjas y monumentos a lo largo de la colindancia. (Ver Figura 4) También se encontraron monumentos testigos de la época en que realizaron el plano. (Ver figura 5).

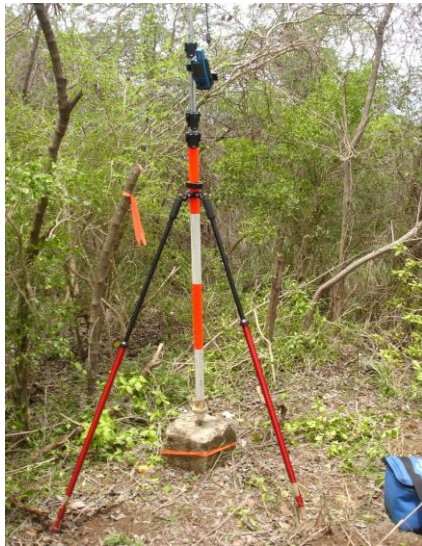
Figura 4

Monumento Encontrado a lo largo de la Colindancia

Al comparar los datos de campo con el plano de la corona se encontró que la línea de colindancia del solar núm. 92 coincide con los puntos colectados en el campo. También se comparó los datos obtenidos con GPS con el parcelario del CRIM y la misma coincidió con las líneas de colindancias del catastro. (Ver figura 5)

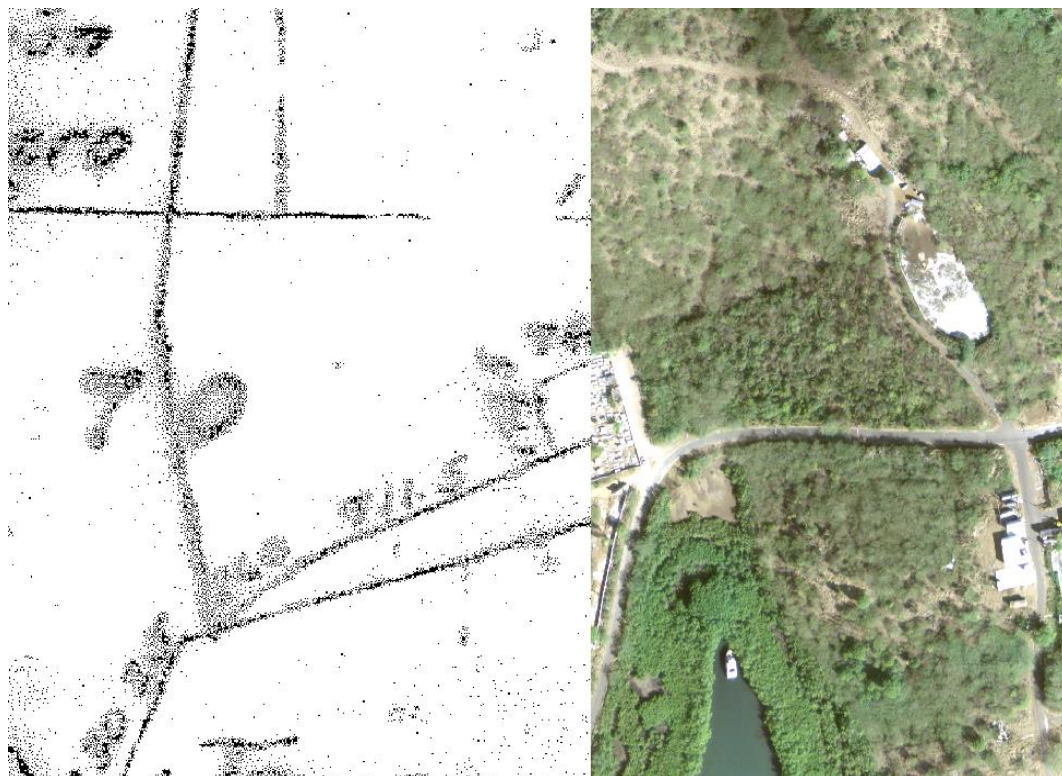
Figura 7

Control de Calidad del Cementerio en el Plano de 1886 Solapado en la Foto Aérea de 2007

- Se realizó un control de calidad de la georeferenciación del plano de la corona de 1886 contra la foto aérea de 1964 [3] y la del 2007 [4]. Localizando referencias y colindancias en común. Se localizó el cementerio del plano de 1886 [3] (Figura 6 y 7) y se comparó con la foto 2007 [4]. (Figura 8) Se hizo lo mismo con la foto de 1964 [3] contra la foto 2007 [4].

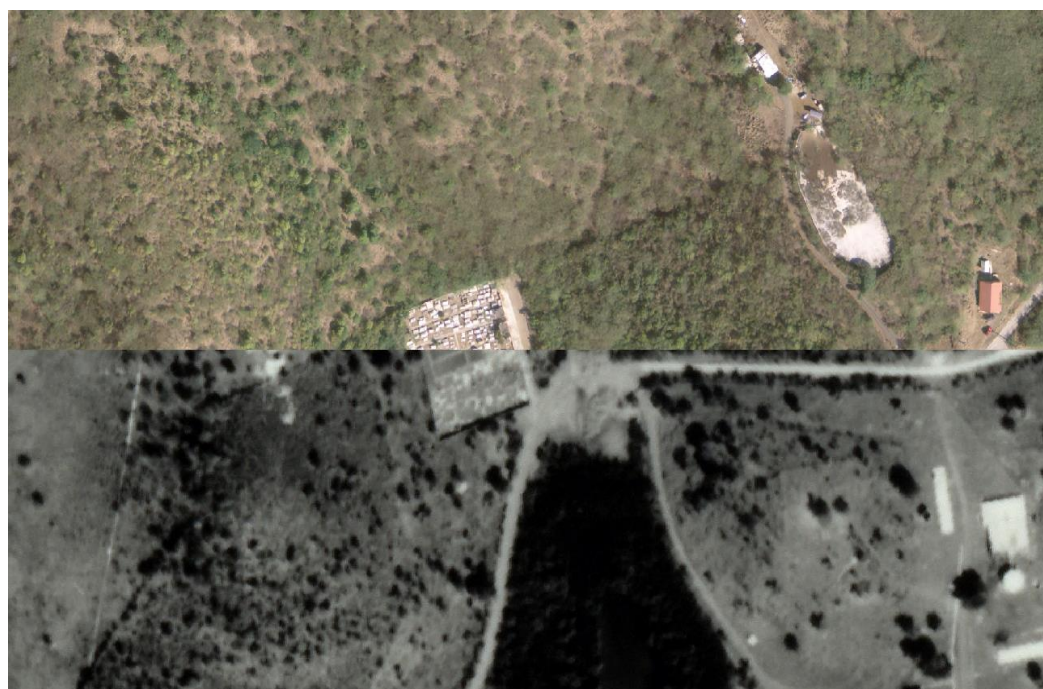
Figura 8

Control de Calidad del Cementerio en la Foto Aérea de 1964 contra la Foto Aérea de 2007

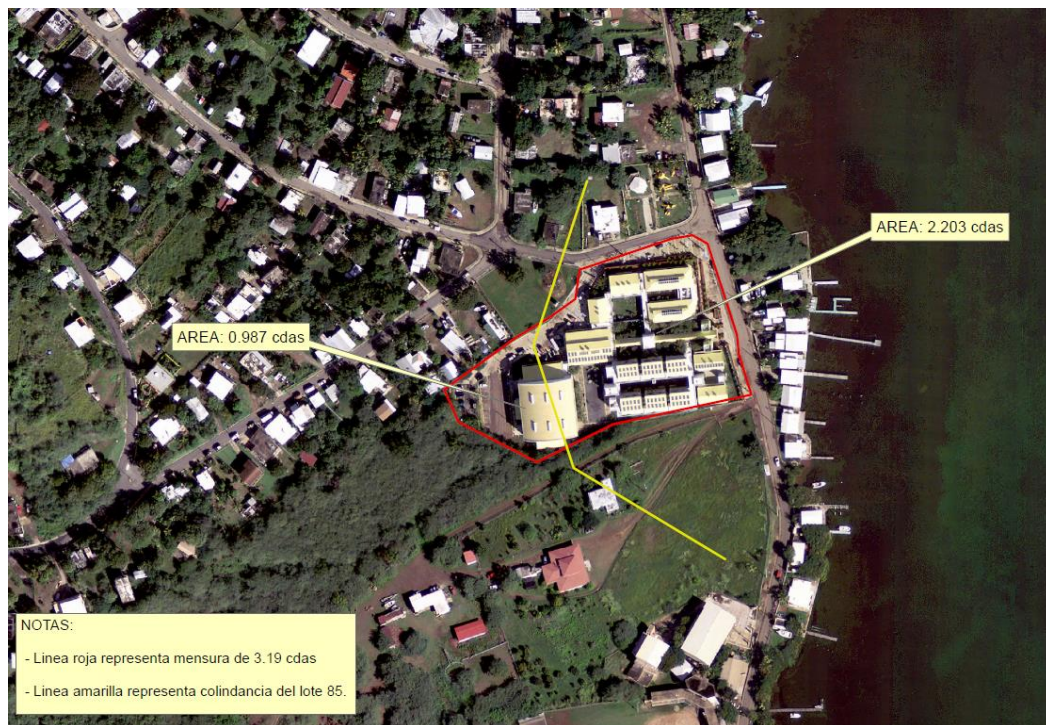
Figura 12
Foto Aérea de 2007 y Mensura de la Escuela

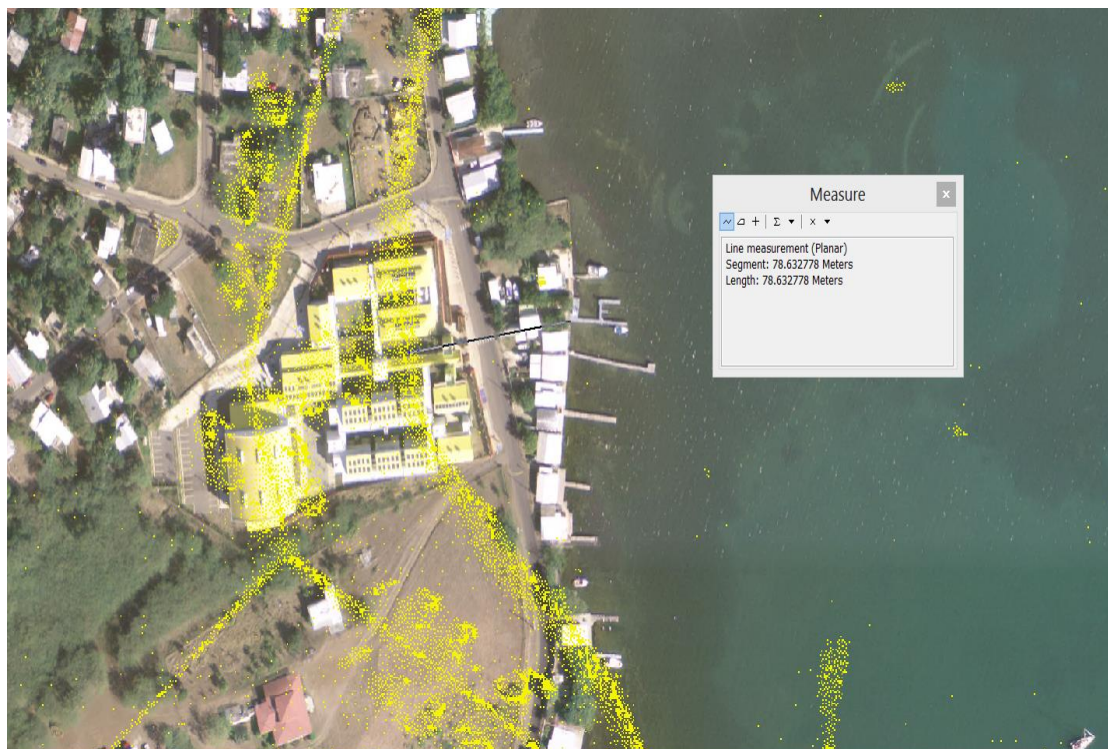
Figura 13

Se realiza medida lineal identificando colindancia de la costa de la foto 2007. (Ver figura colindancia de la costa del plano de 1887 vs 13.)

Medida Lineal de 78.63 metros aproximados del Plano de 1886 hasta la Costa de la Foto Aérea de 2007

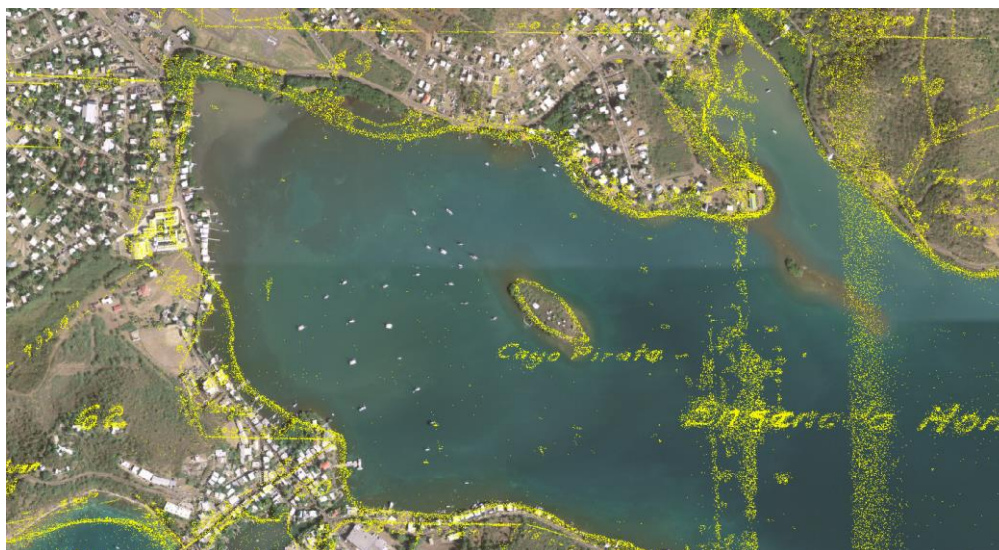
Luego de los pasos anteriores se identifica en el plano de 1886 en el área de la Ensenada Honda de la isla de Culebras las áreas en las costas que coinciden, áreas en relleno y áreas con erosión. En la Figura 14 se observa el resultado de la georeferenciación del plano de 1886 solapado en la foto aérea de 2007 y en la Figura 14 con círculos identificamos las áreas de erosiones que con el tiempo el área de la Ensenada se ha visto afectada y otras áreas de relleno que el humano ha realizado para su disfrute. (Ver Figura 15).

Georeferenciación del Plano de 1886 Solapado en la Foto Aérea de 2007, Ensenada Honda, Culebra, PR

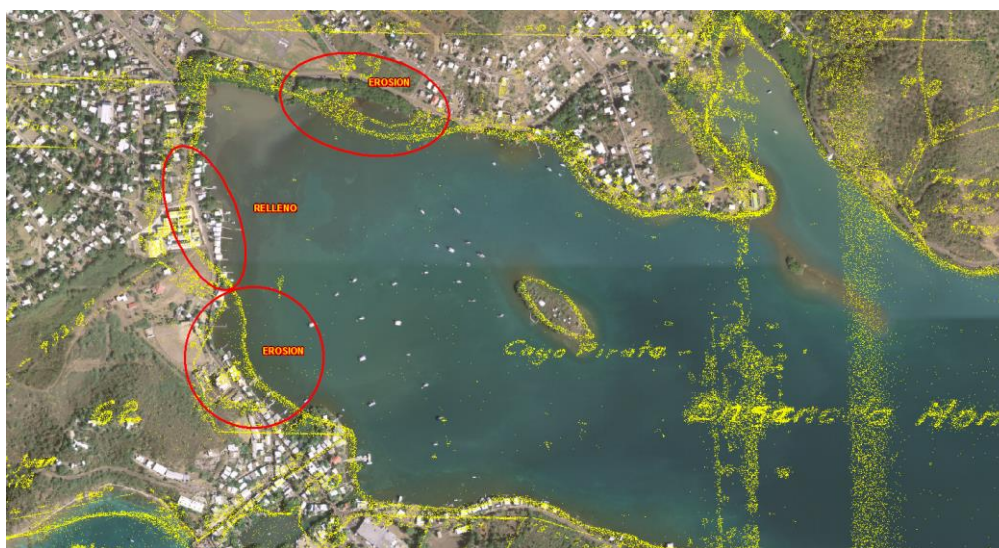
Figura 15

Círculos Identificando Rellenos y Erosión
