Análisis Estructural, Capacidad de Carga y Rehabilitación del Puente Histórico 1142

Ramón E. Hilerio López

Maestría en Ingeniería en Ingeniería Civil

Universidad Politécnica de Puerto Rico

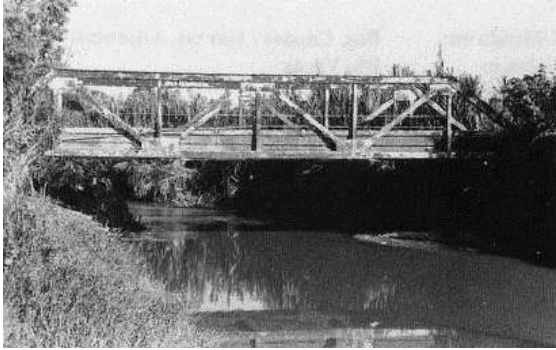
Figura 2
Foto Antigua de Puente 1142

El Puente 1142 fue construido en el 1928 por la Central Azucarera Coloso como parte del sistema de ferrocarril privado que poseía esta empresa. Debido al lugar en que se ubicaba y al uso que se le dio en la década de 1920, se le conocía como el Puente de Coloso. Según los datos recopilados del Registro Nacional de Lugares Históricos [1], este puente se denomina como el puente de mayor extensión asociado con este sistema. El objetivo del mismo era brindar acceso al ferrocarril de la Central Coloso y a los vehículos que transitaban por esta área a través del Río Culebrinas para transportar la caña producida en las tierras agrícolas hasta el molino de azúcar para ser procesada. La ruta de este ferrocarril terminaba en la Hacienda Victoria de Aguadilla en la cual se conectaba con el sistema de ferrocarril conocido como "American Railway of Porto Rico" y con la carretera estatal PR-2. En la Figura 2, se puede observar una imagen que

demuestra la composición estructural del mismo en esta época.

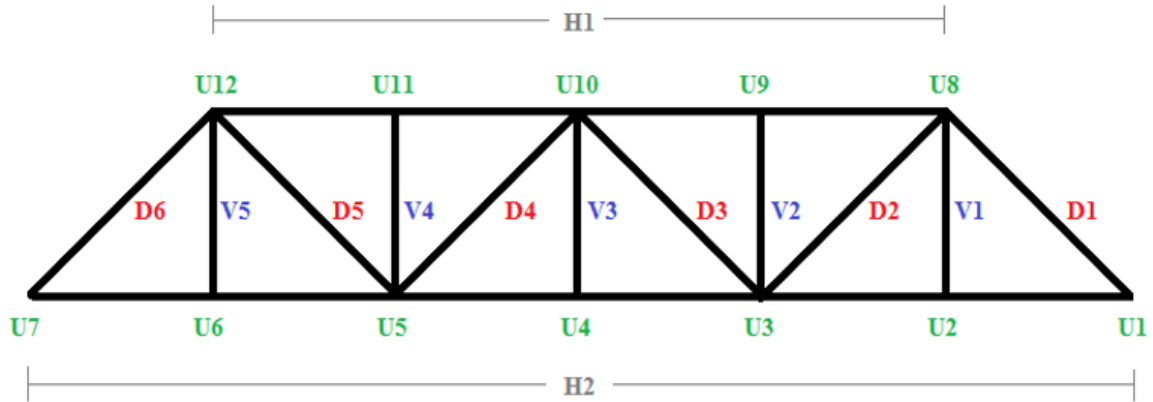
Figura 4
Diagrama de Elementos de las Secciones Laterales del Puente (Vista de perfil)

De la inspección realizada al Puente 1142, se desprende que el mismo está construido en hierro, hormigón y en forma de Cercha, como se puede observar en la Figura 4. Sus dimensiones son las siguientes: 85 pies de largo, 21.5 pies de ancho y 13 pies de altura. Posee un tablero en hormigón de 4.5 pulgadas de espesor con una capa de asfalto superficial de dos pulgadas y estribos en sus extremos para soportar la estructura. Adicional a esto, no posee elementos superiores que conecten la estructura entre sí.

En la Tabla 1 se desglosa las dimensiones de cada uno de los elementos medidos en sitio utilizando la nomenclatura del diagrama mostrado en la Figura 4. Para nombrar las secciones encontradas, se utilizó la base de datos históricos de la "American Institute of Steel Construction" AISC v14.1 y los datos provistos por la Oficina de Puentes de la ACT.

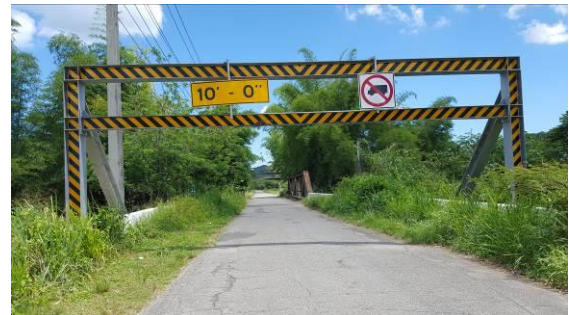
Figura 6
Pórtico Instalado para Limitar la Altura de los Vehículos

Por último, el puente posee ciertas limitaciones otorgadas por la ACT. Por un lado, según se ilustra en la Figura 6, este posee un pórtico que limita a diez (10) pies de altura a los vehículos que transitan por el mismo. Por otro lado, posee un rotulo que especifica que la carga máxima que puede transitar por el puente es de cinco (5) toneladas, tal como se muestra en la Figura 7.
