# Reducción de la Tasa del Defecto de Cortocircuito Detectado

Autor: Daniel Ayala  
Consejero: Héctor J. Cruzado, Ph.D. P.E.

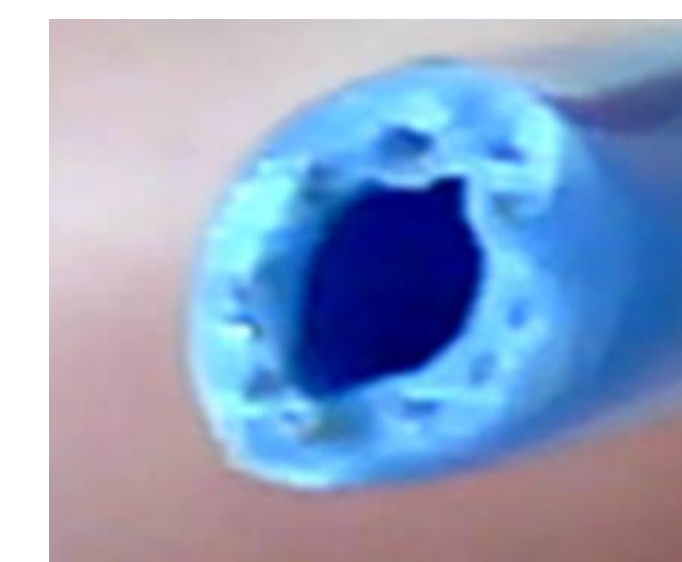
Figura 6 Ilustración de un "Shaft" o "Cuerpo del Catéter" Deformado por el uso de un Cortador o Pinza Manual.

- Los catéteres de los cuatro lotes fallaron por la misma causa eléctrica (cortocircuito).
- Varios catéteres se abrieron y se encontró que los circuitos se tocaban uno al otro en área del conector específicamente en el área que no tenía insolación.
- Los catéteres de los dos lotes que se rechazaron por deformidad tenían el "braid" o la "maya de metal" por fuera en el área proximal del catéter exponiendo la insolación del alambre a algún tipo de daño.

- La ejecución del proceso no era una estándar entre los operadores. Por ejemplo, al momento de ejecutar la operación de Cortar el "Shaft" o Cuerpo del Catéter a la Medida usando un cortador o pinza manual, habían opiniones diferentes entre los operadores sobre cuando se deberían cambiar los cortadores ya usados, ocasionando así deformidades en el área cortada con un cortador sin filo o dañado.
- En la ejecución del proceso de Soldar el Conector, los operadores no separaban los alambres al momento de soldar; Otro factor que esta operación tenía era que el proceso permitía quitar una cantidad mayor de insolación que la que se debía, exponiendo así el contacto entre los alambres.
