Mitigación de Erosión en Paseo Lineal en Puerta de Tierra

Fernando J. Martínez Cintrón

Programa de Gerencia de Ingeniería

Universidad Politécnica de Puerto Rico

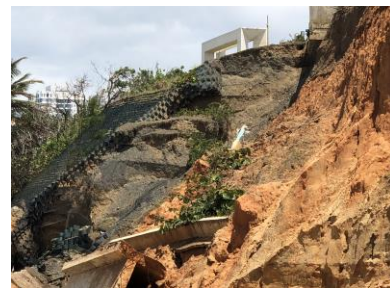
Figura 1
Estado Actual en el Paseo Lineal

En la Figura 1 se puede apreciar dos tipos de sedimentos encontrados. El de la izquierda fue introducido como método para el control de erosión a través de geo-muros el cual es un sistema de contención de tierra estabilizada mecánicamente. A la derecha se puede ver el terreno natural encontrado en la región.

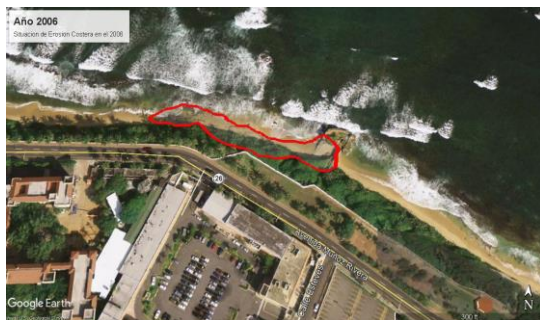
En la Figura 3 se aprecia amplia vegetación en la zona lo cual permite absorción de energía creada por las corrientes marítimas. La construcción del Paseo Lineal agravó la situación eliminando esa vegetación y sustituyéndola por geo-muros. La introducción de un material sedimentario diferente al existente aportó también al derrumbe del geo-muro en el área. Luego de la construcción, la Figura 4 se aprecia la reducción de vegetación en el área costera lo cual posibilitó un desbalance al terreno creando erosión por acantilado.

Estado de la Zona Costera en el 2006 (Fuente: Google Earth)

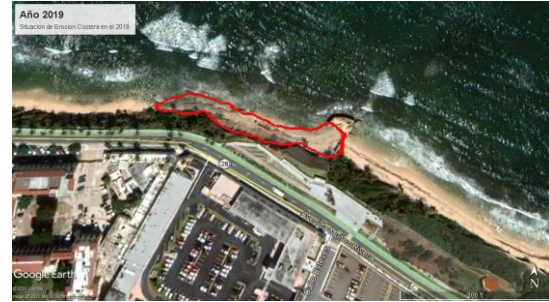
Figura 4

Estado en la Zona Costera en el 2019 (Fuente: Google Earth)

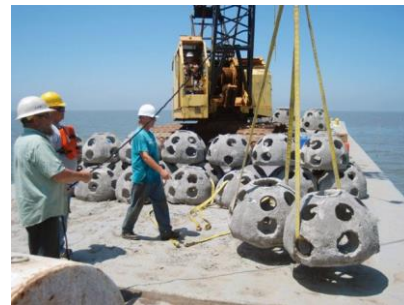
En la Figura 6 se puede ver el proceso de instalación de los arrecifes artificiales. En el estudio de caso se tendría que utilizar una barcaza para el transporte de los arrecifes artificiales y colocarlos en altamar.

Figura 6
Instalación de Arrecife Artificial (Fuente: Consumer Fundación Eroski – Google Imágenes)

El uso de arrecifes artificiales es una alternativa viable que puede conservar la biodiversidad marina. Tienen poco o ningún impacto visual ya que se encuentran sumergidos. Las costas con rangos bajos de marea no son propicias para la implantación de arrecifes artificiales ya que deben poseer una estructura masiva y pueden ocasionar un impacto visual en momentos de marea baja. Estos pueden ser hechos en concreto con abertura de diferentes tamaños para la proliferación de vida marina. El costo aproximado para la construcción de arrecifes artificiales es de \$225.00 la yarda cúbica. Los arrecifes podrían tener diferentes tamaños por lo que se tendría que hacer un estudio de la zona para determinar cuántos arrecifes artificiales son necesarios para mitigar la erosión costera. Evaluando los costos de fabricación e instalación mediante el uso de barcaza y maquinaria pesada para colocación equivaldría un costo aproximado de 2.0 millones con la instalación de 1000 arrecifes a razón de 5 yardas cubicas por arrecife.

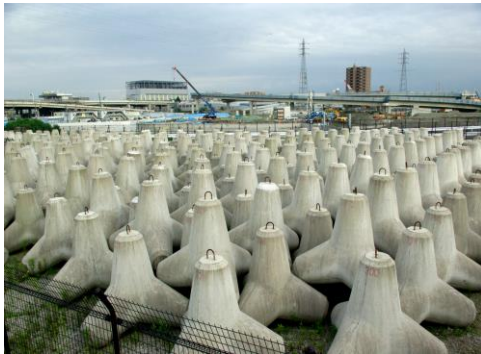
Ocurre la misma situación con la colocación de dolos en la región de altamar por la importancia arqueológica en la costa. Los dolos son excelentes estructuras para disipar la energía de las olas. Son excelente herramienta para estudiar el movimiento de las olas debido a que pueden ser estudiados de acuerdo con cómo se acomodan con el movimiento de la marea. Tienen un bajo costo de producción. Son extremadamente pesados por lo que deben ser fabricados en un área cercana a su instalación. La Figura 7 se puede apreciar el gran tamaño que estas estructuras podrían adquirir. Esto imposibilita el área de impacto ya que tendrían que ser transportados por buques y colocados con maquinaria pesada. El costo aproximado para la construcción de un dolo es de \$4,000. Se tendría que evaluar nuevamente la profundidad en la cual serían colocados y la longitud de la zona que se pretende cubrir.

Figura 7
Fabricación de Dolos (Fuente: Wikipedia.org – Google Imágenes)
