Proyecto de evaluación sísmica de residencia de Veredas de Yauco (Puerto Rico)

Kenneth M. Flores García
Ingeniería Civil
Ing. Manuel Coll Borgo, PE
Departamento de Ingeniería Civil
Universidad Politécnica de Puerto Rico

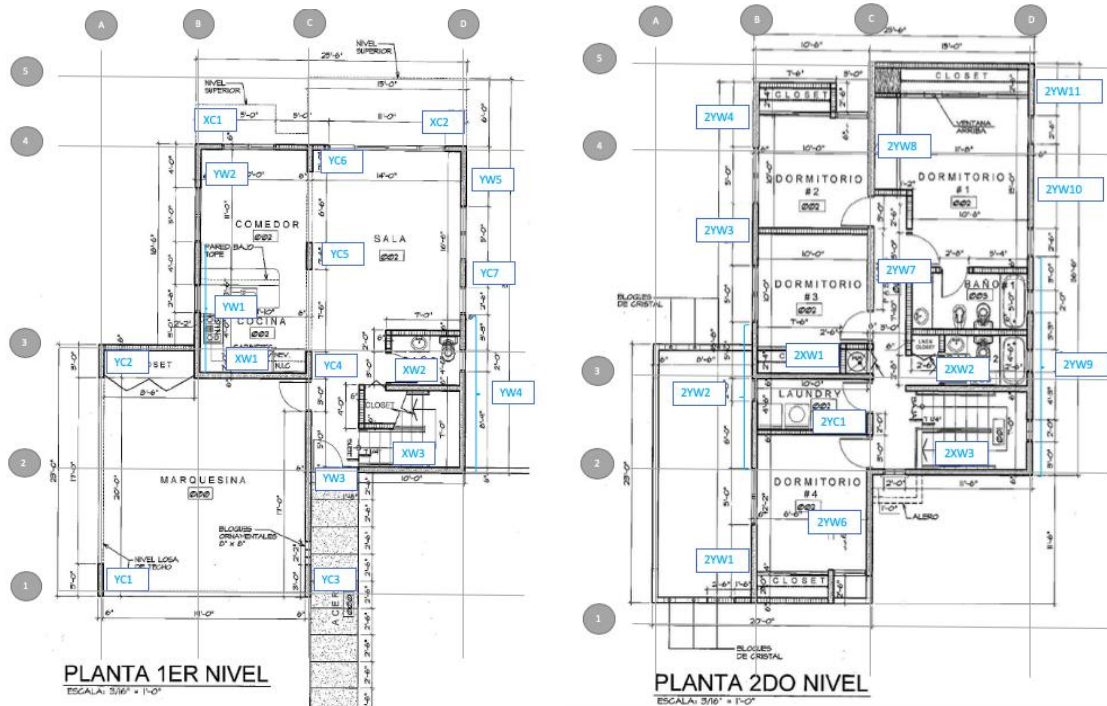
Figura 4
Modelo ETABS: identificación de paredes y columnas

Similar a la fase anterior, se verificó la capacidad a cortante de los elementos verticales contra las demandas sísmicas según el ASCE 7-16. Los resultados indican que las paredes identificadas como YW1, YW2 y XW1 tenían una razón de demanda/capacidad mayor de 1.0, con magnitudes de 2.32, 1.24 y 1.10, respectivamente. Esto implica potencial de falla en cortante.

Para poder atender el efecto causado sísmicamente por la Cortante a los elementos anteriores, fue necesario poder atender estas fallas mediante técnicas de rehabilitación y refuerzo. En esta primera corrida o iteración en ETABS, fue necesario poder configurar y cambiar una pared

existente en mampostería (CMU) por hormigón reforzado, para así poder dar una distribución de carga un poco más simétrica; se adicionó la pared XW1R, donde R significa “rehabilitación”. Además, se incrementó el largo de la columna YC2, demoliéndose completamente y convirtiéndola en la pared YW1R de hormigón, rehaciéndola desde sus cimientos y conectándola a la losa de techo con procedimientos de ingeniería aprobados, para así garantizar la transferencia de carga entre el techo y la columna. También hubo necesidad de hacer una rehabilitación a las paredes que presentaron agrietamiento, mediante inyección con epóxico a alta presión.

Tras realizar el análisis con las técnicas de rehabilitación mencionadas, se continuaron observando deficiencias en cortante en las paredes identificadas como YW1 y YW2, con una razón de demanda/capacidad de 1.41 y 1.10, respectivamente. Para poder atender esta deficiencia, se incorporaron de forma externa refuerzos con productos de fibra de carbón, ya establecido en la industria para rehabilitaciones. Como resultado, se logró el cumplimiento de capacidad en cortante para todos los elementos estructurales según los requisitos sísmicos del ASCE 7-16 (figura 6).
