Caso de Estudio de Residencia Unifamiliar de Hormigón Reforzado Afectada por los Vientos del Huracán María

*Abner Fernández Pérez
Maestría en Ingeniería Civil
Héctor J. Cruzado, Ph.D.
Departamento de Ingeniería Civil, Ambiental y Agrimensura
Universidad Politécnica de Puerto Rico*

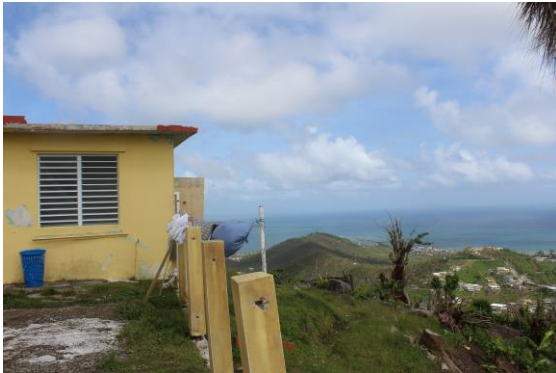
Figura 3
Vista Parcial de la Topografía y Cercanía al Mar

La ubicación geográfica de la residencia es una de carácter montañosa con una elevación sobre el nivel del mar de 893 pies y se encuentra aproximadamente a una milla de distancia del mar, según presenta la Figura 3. Además, la estructura ocupa un área aproximada de 45 pies por 38 pies donde el área de falla contaba con seis columnas de hormigón reforzado a una distancia de 8.33 pies y un ancho de 11.5 pies, según se presenta en la Figura 4.
