Caso de estudio de residencia unifamiliar de hormigón reforzado afectada por los vientos del Huracán María

Abner Fernandez Perez

Departamento de Ingeniería Civil, Ingeniería Ambiental y Agrimensura

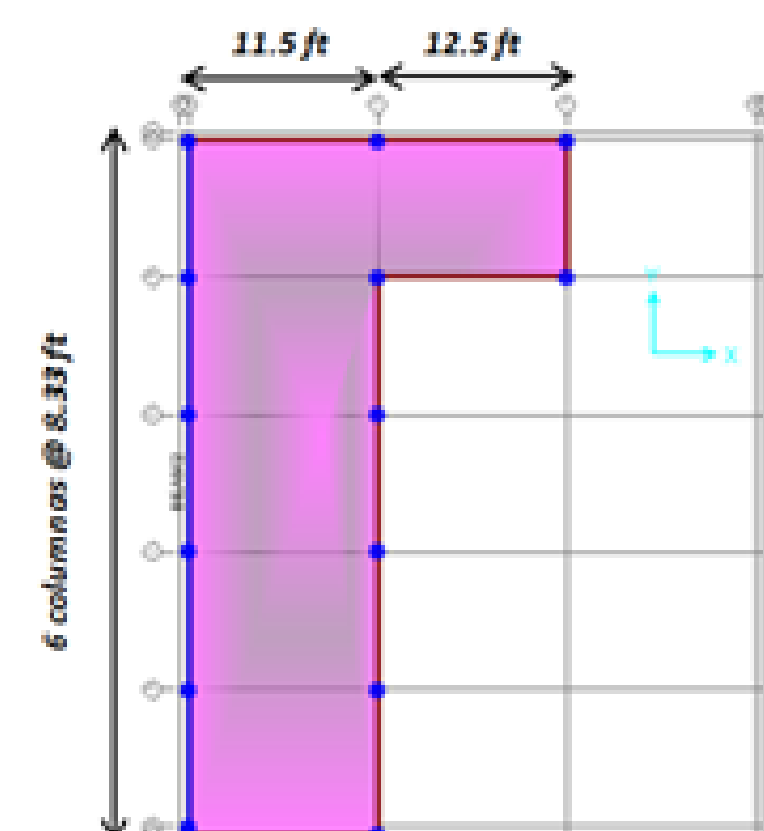
Figura 2: Distribución de Planta

La estructura se describe como un pórtico de hormigón reforzado donde los elementos estructurales que transmiten cargas gravitatorias, laterales y presión de vientos son vigas y columnas. Como elementos no estructurales, se encuentran paredes de mampostería reforzadas pero las mismas actúan como paredes de relleno. La ubicación geográfica de la residencia es una de carácter montañosa con una elevación sobre el nivel del mar de 893 pies y se encuentra aproximadamente a una (1) milla de distancia del mar. Además, la estructura ocupa un área aproximada de 45 pies por 38 pies donde el área de falla contaba con seis columnas de hormigón reforzado a una distancia de 8.33 pies, una viga en hormigón reforzado continua y un ancho de 11.5 pies, según se presenta en la figura 2.
