Evaluación y análisis sísmico de la escuela Áurea Quiles utilizando el ASCE 41-17

*Delwin M. Colón Rivera, PE
Maestría en Ingeniería Civil
Héctor J. Cruzado, PhD, PE
Departamento de Ingeniería Civil, Ingeniería Ambiental y Agrimensura
Universidad Politécnica de Puerto Rico*

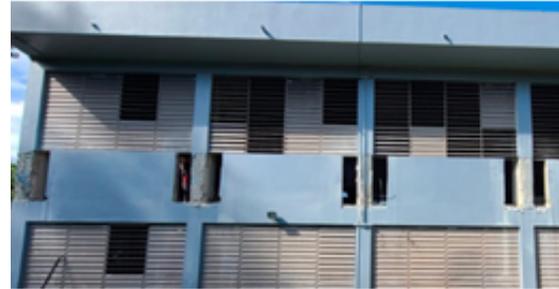
Figura 9
Aislamiento pared-columna

- **Columnas cautivas:** similar al defecto de paredes interferentes, las paredes parciales de mampostería restringen el desplazamiento lateral. Para el caso de estudio, la razón de altura/profundidad de la columna es mayor de 50% que la razón de altura/profundidad nominal, que se requiere que sea menor de 50%.

- **Aislamiento de pared-columna:** el ASCE 41-17 requiere aislamiento total de paredes de bloque o particiones de los pórticos de hormigón, que permita el comportamiento estructural para el cual fue diseñado, evitando así la deficiencia de columna corta. Se proponen cortes de separación a lo largo de toda la junta pared-columna, como se ven en la figura 9, que permita el aislamiento de ambos elementos y crear una junta expansiva entre ambos sellando la separación con resina.

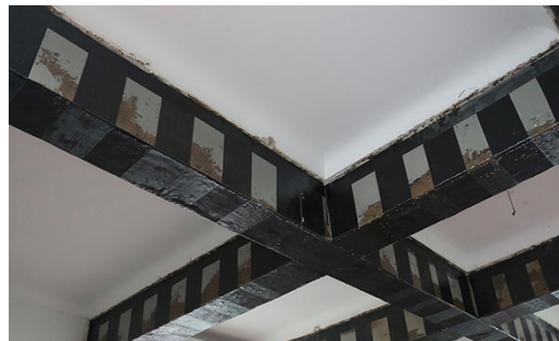
Figura 10
FRP jacketing en vigas

- **No fallas en cortante:** el tipo de grietas y daños causados junto a los cálculos de verificación para las columnas evidencian que algunos elementos estructurales no poseen la capacidad adecuada para la resistencia de cortante y transferencia de momento en sus conexiones.

- **FRP jacketing:** el confinamiento con polímero de fibra reforzada, o *FRP jacketing*, es una opción muy atractiva y eficiente para aplicaciones estructurales dada su fácil aplicación, especialmente en casos de restricción de carga muerta, tiempo o espacio. Esta consiste en la aplicación de capas de tejido de fibra reforzada alrededor del elemento estructural, la cual provee al endurecer un confinamiento similar al de los estribos y ganchos de amarre. Por ende, la utilización de esta técnica en las vigas y conexiones viga-columna mitigará las vulnerabilidades encontradas en los empalmes de acero de las vigas, el refuerzo de acero transversal de las juntas y la posible falta del doblado requerido de 135 grados en los estribos y ganchos de amarre de acero en las vigas. Se ha demostrado en estudios recientes que, mediante este confinamiento adicional en las vigas, la capacidad en flexión y esfuerzos cortantes ha mejorado sustancialmente. Un ejemplo de esta aplicación se aprecia en la figura 10.

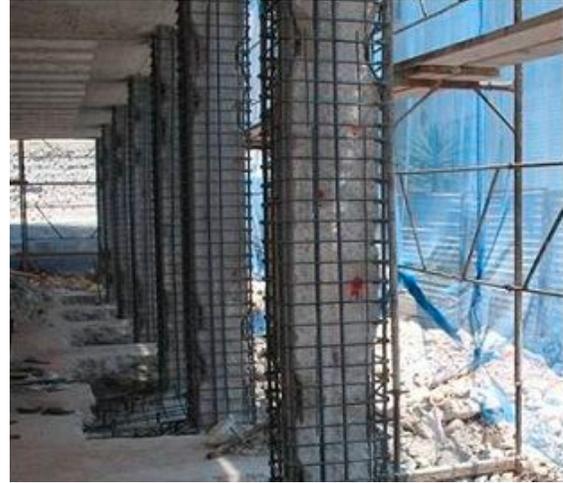
Figura 11
RC jacketing en columnas

- **Columna fuerte-viga débil:** las grietas horizontales en el área de la conexión viga-columna, además de los cálculos de verificación, demuestran la insuficiencia de capacidad de momento y ductilidad en la columna, creando el efecto de viga fuerte-columna débil. La suma total de la capacidad de momento de las vigas sobrepasa más del 20% requerido de la capacidad de momento de las columnas.

- **Reinforced concrete jacketing:** el estándar FEMA 547 no recomienda el uso del confinamiento con polímero de fibra reforzada, o *FRP jacketing*, para

columnas con condición de columna débil-viga fuerte. Por ende, la selección de la técnica comúnmente utilizada de confinamiento de hormigón reforzado, o *RC jacketing*, será la adecuada para la mitigación de la vulnerabilidad antes mencionada y la falta de capacidad en cortante de la columna. Este método consiste en el aumento de tamaño de las columnas mediante un revestimiento de hormigón reforzado, como se ve en la figura 11, el cual resulta en un aumento de capacidad sísmica tanto de la columna como de la estructura a nivel global, distribuyendo la capacidad de carga lateral de manera uniforme en la estructura [5]. Al aumentar el tamaño de las columnas, aumentaríamos su sección transversal y, por ende, su capacidad de carga axial, cortante y momento, rigidizándola con el revestimiento adicional. Esto resultaría en la mitigación del efecto de columna débil-viga fuerte y su falta de capacidad en cortante, ya que pasados estudios demuestran un aumento en capacidad de más de cuatro veces la capacidad original mediante esta técnica. El mínimo de revestimiento recomendado para este procedimiento en pasados estudios debe ser de cuatro pulgadas [5]. Para este caso, el tamaño de revestimiento requerido será el que logre reducir la carga cortante actual de la columna por debajo de 100 psi o $2 f_c$ de manera que garantice el cumplimiento con los parámetros mínimos requeridos por la lista de cotejo. Según el código ACI 318 [6], el tamaño mínimo de acero a utilizarse debe ser #5 para el longitudinal y #3 para los aros transversales, los cuales pueden mantener el tamaño de espaciamiento actual, ya que es conservador, según se muestra en los planos.
