Rehabilitación Sísmica del Edificio de Escuela Superior del Liceo Ponceño en Ponce, Puerto Rico

Armando J. Díaz Bula

Maestría en Ingeniería en Ingeniería Civil

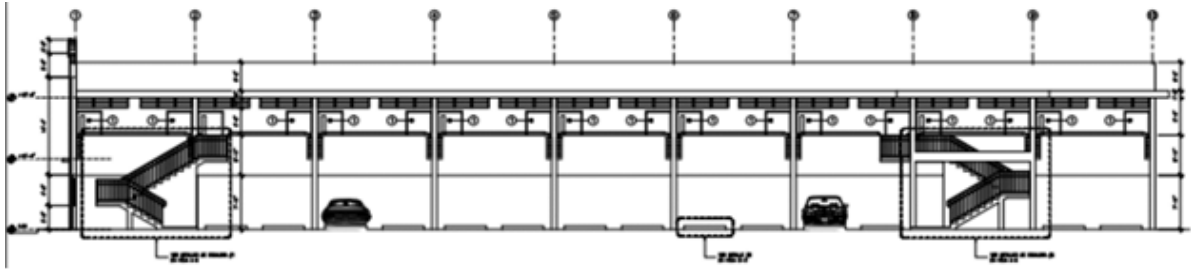
Figura 1
Plano de Elevación

El edificio fue diseñado y construido con vigas, columnas y losas de hormigón reforzado. Cuenta con dos escaleras de hormigón, según se puede apreciar en la Figura 1. El edificio no contiene paredes en el primer nivel y tiene paredes de bloques y de *gypsum board*. En otras palabras, el edificio no tiene paredes estructurales.

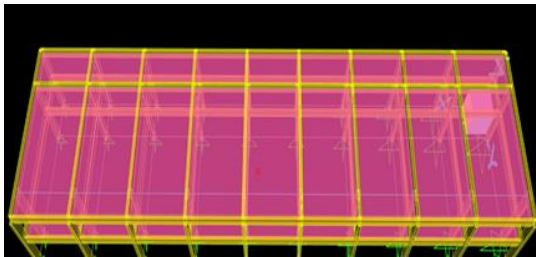
Figura 9

Las cargas vivas y sísmicas estimadas fueron aplicadas a un modelo estructural desarrollado con el programa de computadoras SAP2000. El modelo se presenta en las Figuras 9 y 10. Las cargas muertas no se introdujeron en el modelo porque el programa las estima, tomando en consideración el peso propio de cada elemento.
