# Rehabilitación Sísmica del Edificio de Escuela Superior del Liceo Ponceño en Ponce, Puerto Rico

Autor: Armando J. Díaz Bula

Departamento de Ingeniería Civil, Ingeniería Ambiental y Agrimensura

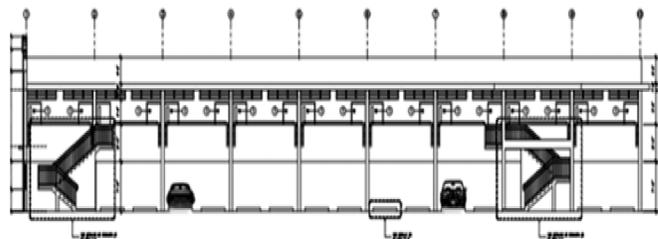
Figura 1. Plano de Elevación del Edificio

El edificio no contiene paredes en el primer nivel y tiene paredes de bloques y de *gypsum board*. En otras palabras, el edificio no tiene paredes estructurales. El edificio no presenta la condición de columnas cortas, pero sí presenta dos condiciones que lo hicieron susceptible a los terremotos. Primero, al no tener paredes estructurales, el edificio tiene la condición de *soft story*. Segundo, todas las columnas son rectangulares y tienen la misma orientación, provocando que el edificio sea susceptible a movimientos sísmicos en la dirección longitudinal del edificio.

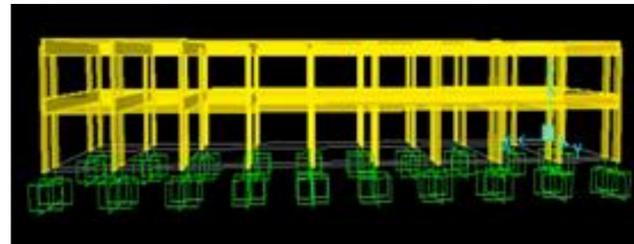
Figura 5. Modelo Estructural del Programa SAP2000

El cortante basal para diseño sísmico y las correspondientes fuerzas laterales se calcularon utilizando el Método de la Fuerza Lateral Equivalente [2]. Las cargas vivas y sísmicas estimadas fueron aplicadas a un modelo estructural desarrollado con el programa de computadoras SAP2000. El modelo se presenta en las Figura 5.
