Evaluación de Edificios Públicos para determinar su Vulnerabilidad ante Eventos Sísmicos

Jorge L. González Amaya
Ingeniería Civil
Dr. Gustavo Pacheco-Crosetti
Departamento de Ingeniería Civil y Ambiental
Universidad Politécnica de Puerto Rico

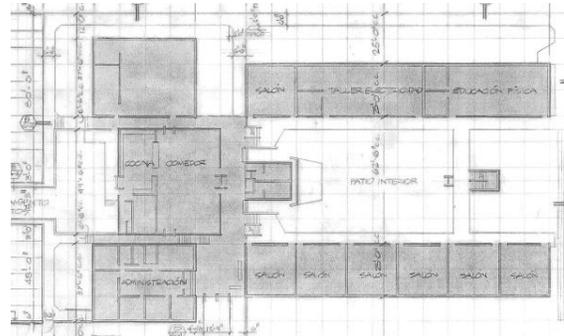
Figura 4

- Tipo de Suelo: Se adoptó el suelo tipo D ya que en el reporte indica que se adopte el mismo como suelo estándar si no se obtiene este dato específico.
- Elementos no-estructurales con riesgo a caerse: Parapetos y “Cladding”, son elementos que normalmente se añaden para adorno y los mismos pueden ser peligrosos durante un evento de sismo si estos no están bien anclados o soportados.
- Tipo de Edificio: C1- Edificio construido con pórticos de concreto resistente al momento.
- Irregularidad vertical ya que tiene una parte que tiene 3 niveles y otra parte tiene 2 niveles con un sótano. Irregularidad de planta ya que el edificio tiene un patio central.

Vista de Planta de la Escuela

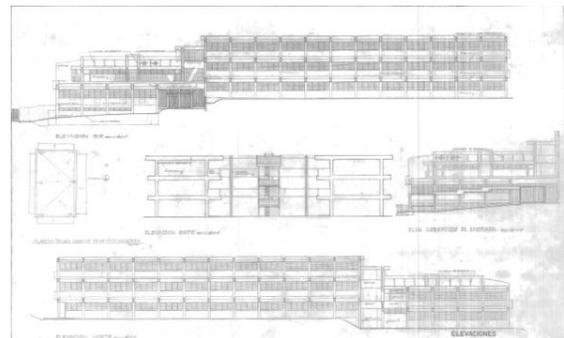
Figura 5

Vista de Elevación de la Escuela

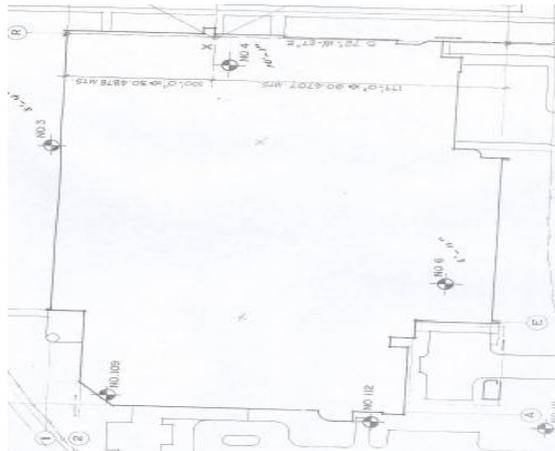
Figura 11
Vista de Planta, CDT Dr. Gualberto Rabell

- Dirección: Calle Cerra Final Parada 15 #900 Santurce, PR, 00928
 - Latitud: 18.4473222 N
 - Longitud: 66.082267 W
 - Número de Pisos: 2 pisos
 - Año en que fue construido: 1985, construido antes de que el código entrara en vigor en Puerto Rico que fue para el año 1987.
 - Área total de piso (ft²): 113,680 ft²
 - Uso: Centro de Salud, CDT
 - Ocupación: Servicios de Emergencias
 - Número de personas en el edificio diariamente: 101 – 1000.
- Inspección y Evaluación:
- Tipo de Suelo: Tipo D, se adoptó el suelo tipo D ya que no se obtuvo este dato específico.
 - Elementos estructurales con riesgo a caerse: Parapetos y “Cladding”. En este caso son elementos no-estructurales que se utilizan para adorno.
 - Tipo de Edificio: C1- Edificio construido con pórticos de concreto resistente al momento.
 - Planos: en la Figura 11 se puede observar la vista de planta.

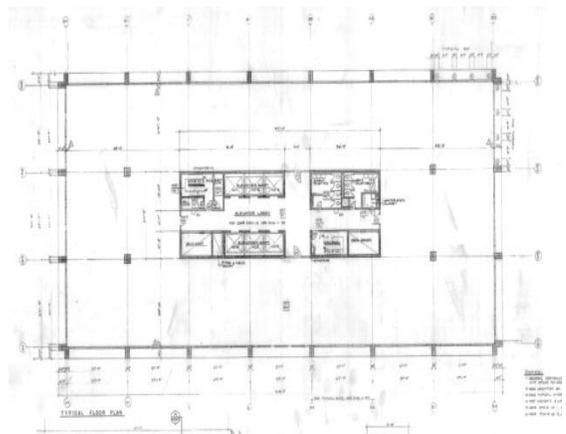
Figura 16

- Tipo de Suelo: Se adoptó el suelo tipo D ya que no se obtuvo este dato específico.
- Elementos estructurales con riesgo a caerse: Parapetos y “Cladding.” En este caso son elementos no-estructurales que se utilizan para adorno.
- Tipo de Edificio: C1- Edificio construido con pórticos de concreto resistente al momento y C2- Edificios construidos con paredes en concreto que resisten cortantes. Se tomaron en consideración ambos tipos ya que en el edificio hay paredes en el centro que pueden ayudar a la resistencia del edificio en caso de un sismo.
- Planos: los Figuras 16 y 17 muestran la vista de planta y la vista de elevación.

Vista de Planta del Centro Gubernamental Minillas
