Evaluación y rehabilitación del edificio Almacén de Embotellado de la Compañía Cervecera de Puerto Rico

Xiomara M. Santiago Orama

Maestría en Ingeniería en Ingeniería Civil

Universidad Politécnica de Puerto Rico

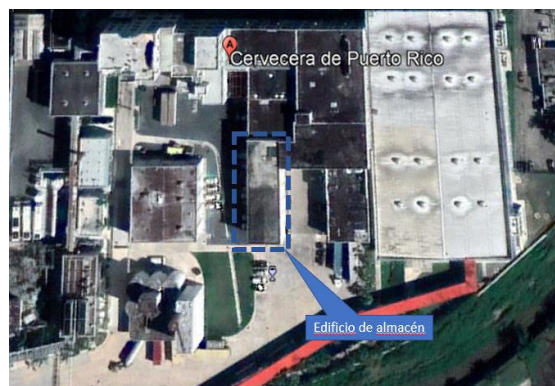
Uno de los edificios afectados fue el Almacén de Embotellado de la Compañía Cervecera de Puerto Rico. En la Figura 1 se puede observar una vista aérea del edificio existente. Esta empresa fue fundada el 2 de noviembre de 1937 y se encuentra en el municipio de Mayagüez, Puerto Rico. Las instalaciones tienen varios edificios, algunos adyacentes con otros. Los edificios más antiguos de la sede fueron diseñados antes del 1987, por lo que se prevé que no hubo consideraciones sísmicas al momento de ser realizado el diseño [3].

Imagen aérea del edificio existente

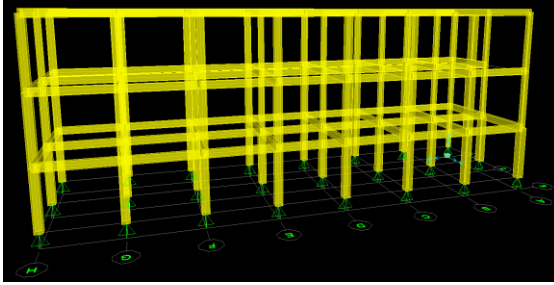
Según mencionado anteriormente, se utilizó el programa SAP 2000 para modelar la estructura existente. Se plasmó el mismo según los planos de construcción del edificio de almacén existente. El mismo incluye losas de piso y techo, columnas y vigas. Las secciones de las vigas y las columnas fueron detalladas en el programa. En la Figura 5 se puede observar el modelo en el programa SAP 2000.

Modelo de Edificio Existente en el Programa SAP 2000
