# ***Diseño Resistente a Huracanes de Techos de Armazón de Madera y Revestimiento de Zinc de Residencias Unifamiliares***

*Maestría de Ingeniería en Ingeniería Civil*

*Universidad Politécnica de Puerto Rico*

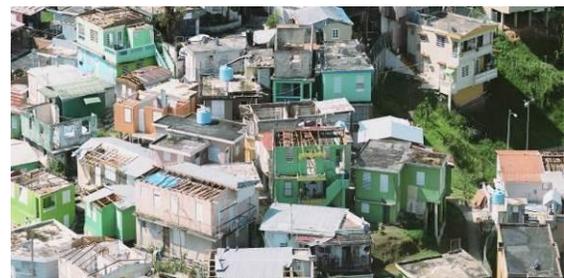
**Figura 2**

**Vista de Varias Residencias que Perdieron Revestimiento del Techo Luego del Huracán María [4]**

Entre los muchos daños ocasionados por los Huracanes Irma y María en Puerto Rico, una falla que se observó con bastante frecuencia fue la pérdida de revestimiento de techos de armazón de madera de residencias unifamiliares. Como ejemplo, en la Figura 2 se pueden apreciar varias residencias que perdieron el revestimiento del techo luego del Huracán María, aun cuando las residencias no muestran daños en las paredes, puertas y ventanas.

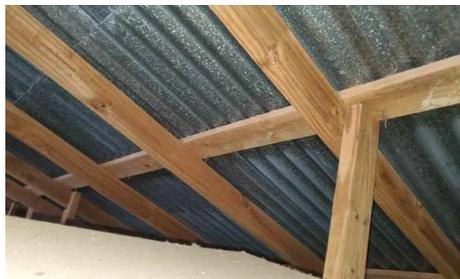
Figura 4

Techo de Armazón de Madera y Revestimiento de Zinc

Los techos investigados están construidos de forma que la madera forma un armazón agarrado a la estructura y el zinc está atornillado o clavado a la madera (ver Figura 4). Los techos son de dos aguas con una inclinación menor de 10 grados. Durante esta investigación se observó que un tamaño típico de una residencia es aproximadamente 40 pies de largo, 30 pies de ancho y una altura máxima de 12 pies.

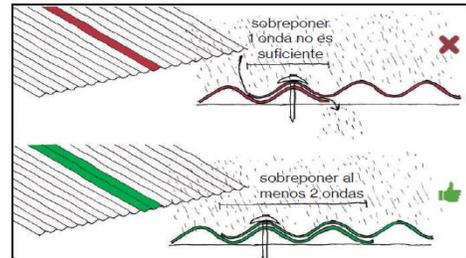
Figura 5

Sobreposición de Ondulaciones en Planchas [5]

Las planchas de zinc deben estar sobrepuestas al menos dos ondulaciones, según se muestra en la Figura 5. Los clavos helicoidales son considerados los mejores anclajes, más aún si se doblan en las

El zinc debe estar colocado encima de este armazón, sobreponiendo al menos dos ondulaciones entre plancha y plancha (ver Figura 5), clavados o atornillados a la madera. En el perímetro se debe clavar o atornillas a cada pie de distancia, utilizando las primeras tres filas de las alfajías. Para la demás área se debe clavar o atornillar a la misma distancia dejándose llevar las posiciones de las alfajías (ver Figura 16).

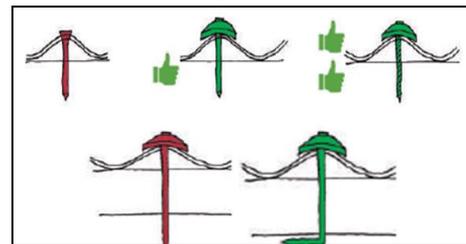
Recomendaciones de Uso de Clavos [5]

maderas, según se puede observar en la Figura 6 [5]. Se recomienda una cantidad mínima de 6 clavos o tornillos por cada metro cuadrado de zinc [6] y el uso de diferentes angulares para realizar las conexiones del armazón de madera, según se muestra en la Figura 7 [7].

- Doblar los clavos luego de ser colocado es una práctica excelente y puede mejorar la estructura significativamente (ver Figura 6).
- El uso de tensores para un evento de huracanes parece ser una práctica que se está convirtiendo en usual para las casas más vulnerables.
- Para las casas existentes, una inspección y mantenimiento continuo es recomendable para la durabilidad de los techos. Por ejemplo, si se observa que los anclajes no tienen una separación adecuada, se puede optar por añadir clavos helicoidales o tornillos.
- Los tornillos tienen una capacidad considerablemente mayor que los clavos.
- Para huecos que pueda haber en el zinc, es muy importante taparlos. Para esto se recomienda el uso de aceite de asfalto, comúnmente conocido como bitumul.

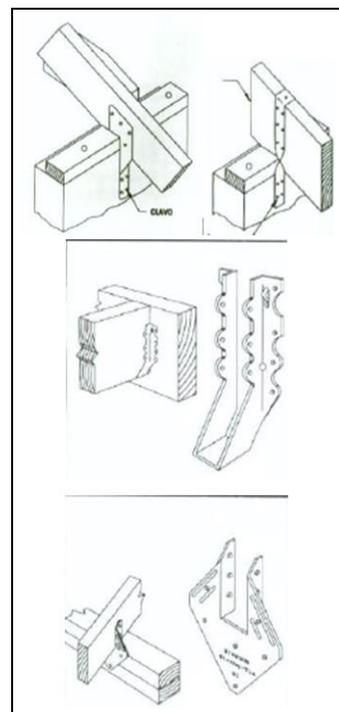
Figura 7

Conexiones con Diferentes Tipos de Angulares [7]

En las Figuras 12, 13 y 14 se presenta la geometría del armazón principal de madera. Todos los elementos mostrados en estas figuras son 2" x 4". Esta madera debe estar bien anclada a las paredes de la casa con angulares (ver Figura 7) en los puntos de apoyo indicados en la Figura 13.

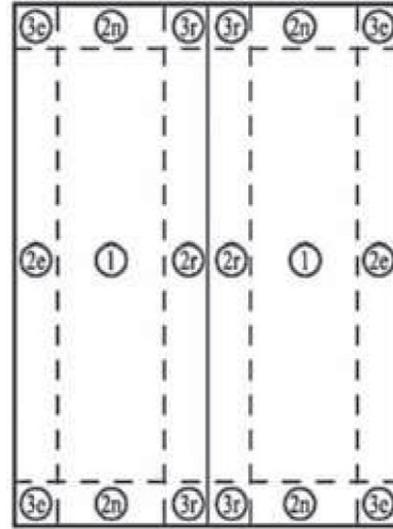
Figura 8

PLAN

Zonas de Presiones en Techos para Revestimientos Según ASCE/SEI 7-16

Se calcularon las presiones de viento que deben ser usadas para el diseño de acuerdo con el ASCE/SEI 7-16. En las presiones de viento calculadas que actúan en el techo predomina la dirección negativa, lo que representa una presión que tiende a levantar el techo. Con el Procedimiento de la Envolvente se obtuvieron presiones mayores que con el Procedimiento Direccional. Para el análisis y diseño del sistema de resistencia a viento principal se obtuvo una presión de -68.8 psf. Para el análisis y diseño revestimiento se obtuvieron presiones de -207.85 psf en las cuatro esquinas del techo (zonas 3 de la Figura 8), -110.02

psf para las áreas laterales (zonas 2 de la Figura 8) y -37.39 (zonas 1 de la Figura 8) psf para el centro.

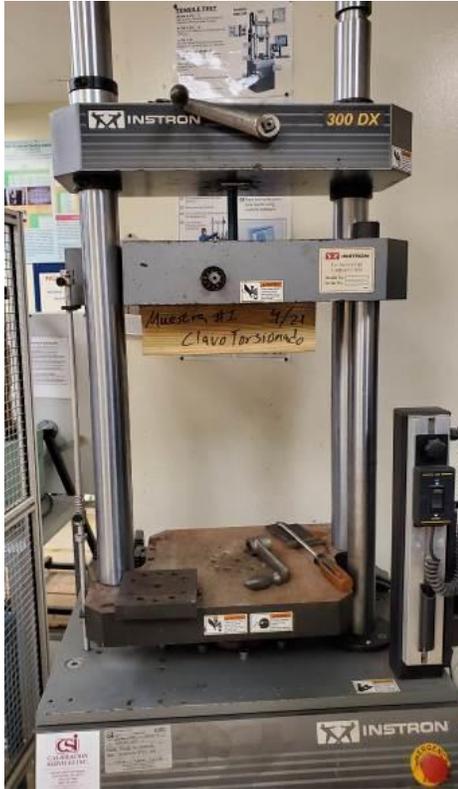
**Figura 10**

**Muestra Siendo Probada en Máquina de Tensión**

No se halló en la literatura información sobre la capacidad agarre de los distintos tipos de clavos y tornillos utilizados típicamente en la construcción de techos de madera y zinc. Por lo tanto, se realizó un experimento para poder obtener ese dato. Se anclaron distintos clavos y tornillos a elementos de madera, según muestra como ejemplo la Figura 9. Se utilizó una máquina de tensión, según se muestra en la Figura 10, para determinar la carga necesaria para arrancar el clavo o tornillo de la madera. Se evaluaron clavos de tipos lisos, clavos de tipos helicoidal y tornillos, todos para utilizarse en planchas de zinc.

Para los clavos lisos se pudo obtener un agarre promedio de 304.5 lb, pero se notó un comportamiento muy irregular porque cada clavo daba muy distinto para cada prueba. Por el contrario, el clavo helicoidal daba un comportamiento bastante uniforme y se pudo obtener un agarre promedio de 384.4 lb. Mientras tanto, el tornillo tuvo un comportamiento gráfico muy uniforme y con un promedio de agarre

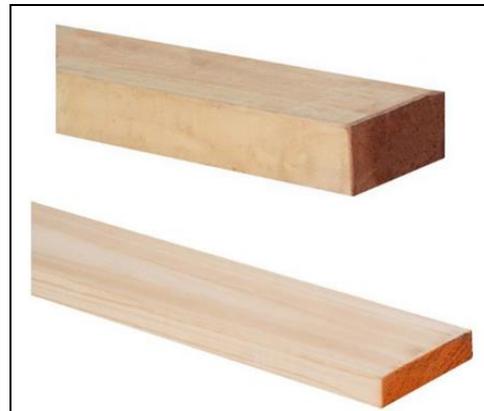
**Figura 11**

**Madera Tratada 2" x 4" (arriba) y 1" x 4" (abajo) [8]**

Las maderas deben ser de buena calidad para proveer mayor fortaleza, de tamaños 2" x 4" y 1" x 4", tratados y cepillados de primera (ver Figura 11). (La madera 1" x 4" también se le conoce como alfajías.) Los tornillos deben ser para madera de al menos 1" de longitud para un mejor agarre para el armazón. Para revestimiento se puede utilizar el zinc comúnmente disponible en el mercado, siempre y cuando este en óptimas condiciones. Se deben utilizar clavos helicoidales con arandelas grandes incorporadas o tornillos con arandelas de acero y goma para una mejor instalación. No se deben utilizar clavos lisos. Para las conexiones de los elementos en madera, se deben utilizar el angular adecuado para la configuración de la conexión.

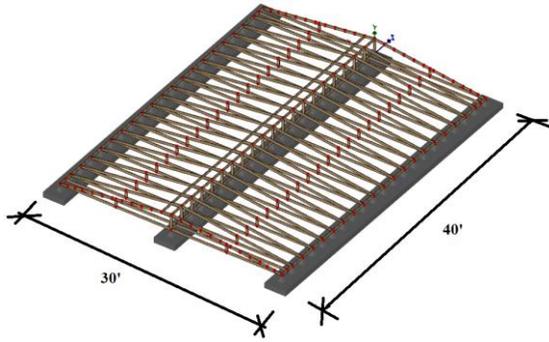
**Figura 12**  
Vista 3D en "Visual Analysis"

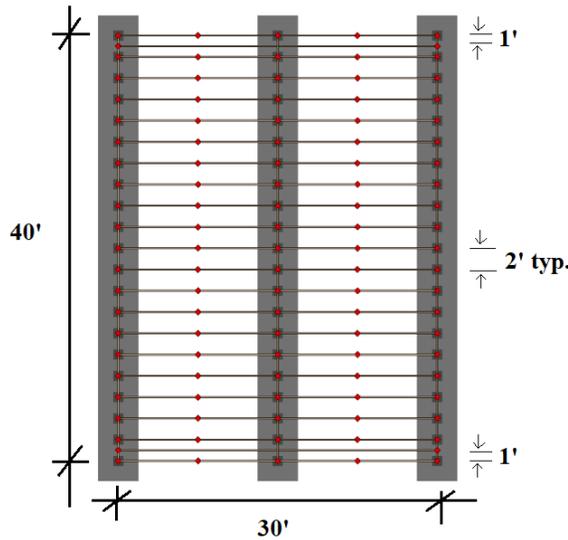
**Figura 13**  
Vista de Planta del Armazón

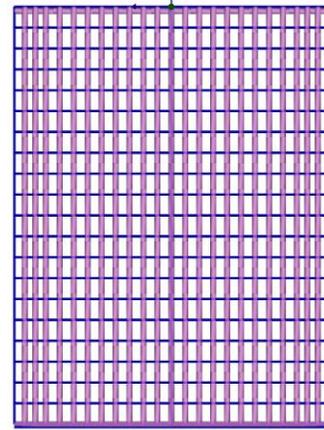
**Figura 15**  
Vista de Planta del Armazón con Alfajías

Encima del armazón, se deben colocar alfajías según se muestra en la Figura 15. Las alfajías deben tener una separación de 16", pero más cerca del perímetro se deben acercar a 12", según se puede apreciar en la figura.

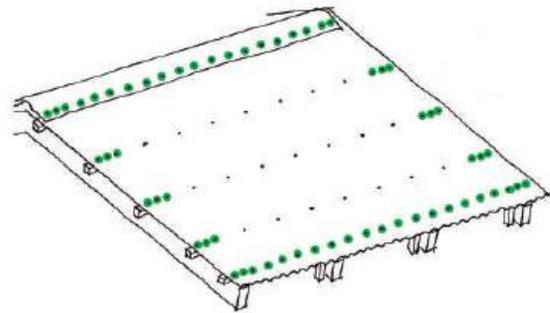
**Figura 16**  
Manera Ilustrativa de Anclar el Zinc [5]

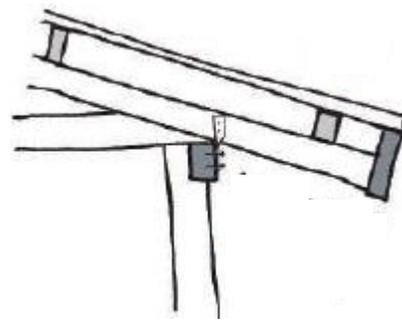
**Figura 17**  
Voladizo Adecuado [5]

Para proteger las paredes de las casas de lluvias, se puede dejar un voladizo de no más de 18", aunque lo típico en Puerto Rico es de 12" (ver Figura 17). Por último, es imperativo tapar cualquier hueco que se encuentre a través de la instalación ya sea entre las paredes y el techo, en el centro arriba del todo de la estructura y huecos que pueda haber en el zinc.
