Autor: Luis Vázquez Cruz
 Consultor: Prof. José A. Morales, Ph.D.
 Escuela Graduada

Introducción

La planta donde se realizó el proyecto se dedica a la manufactura de filtros, la cual proporciona soluciones de filtración, separación y purificación para las necesidades de administración de fluidos de sus clientes. Es líder mundial en filtración, separación y purificación de alta tecnología y atiende las diversas necesidades de los clientes.

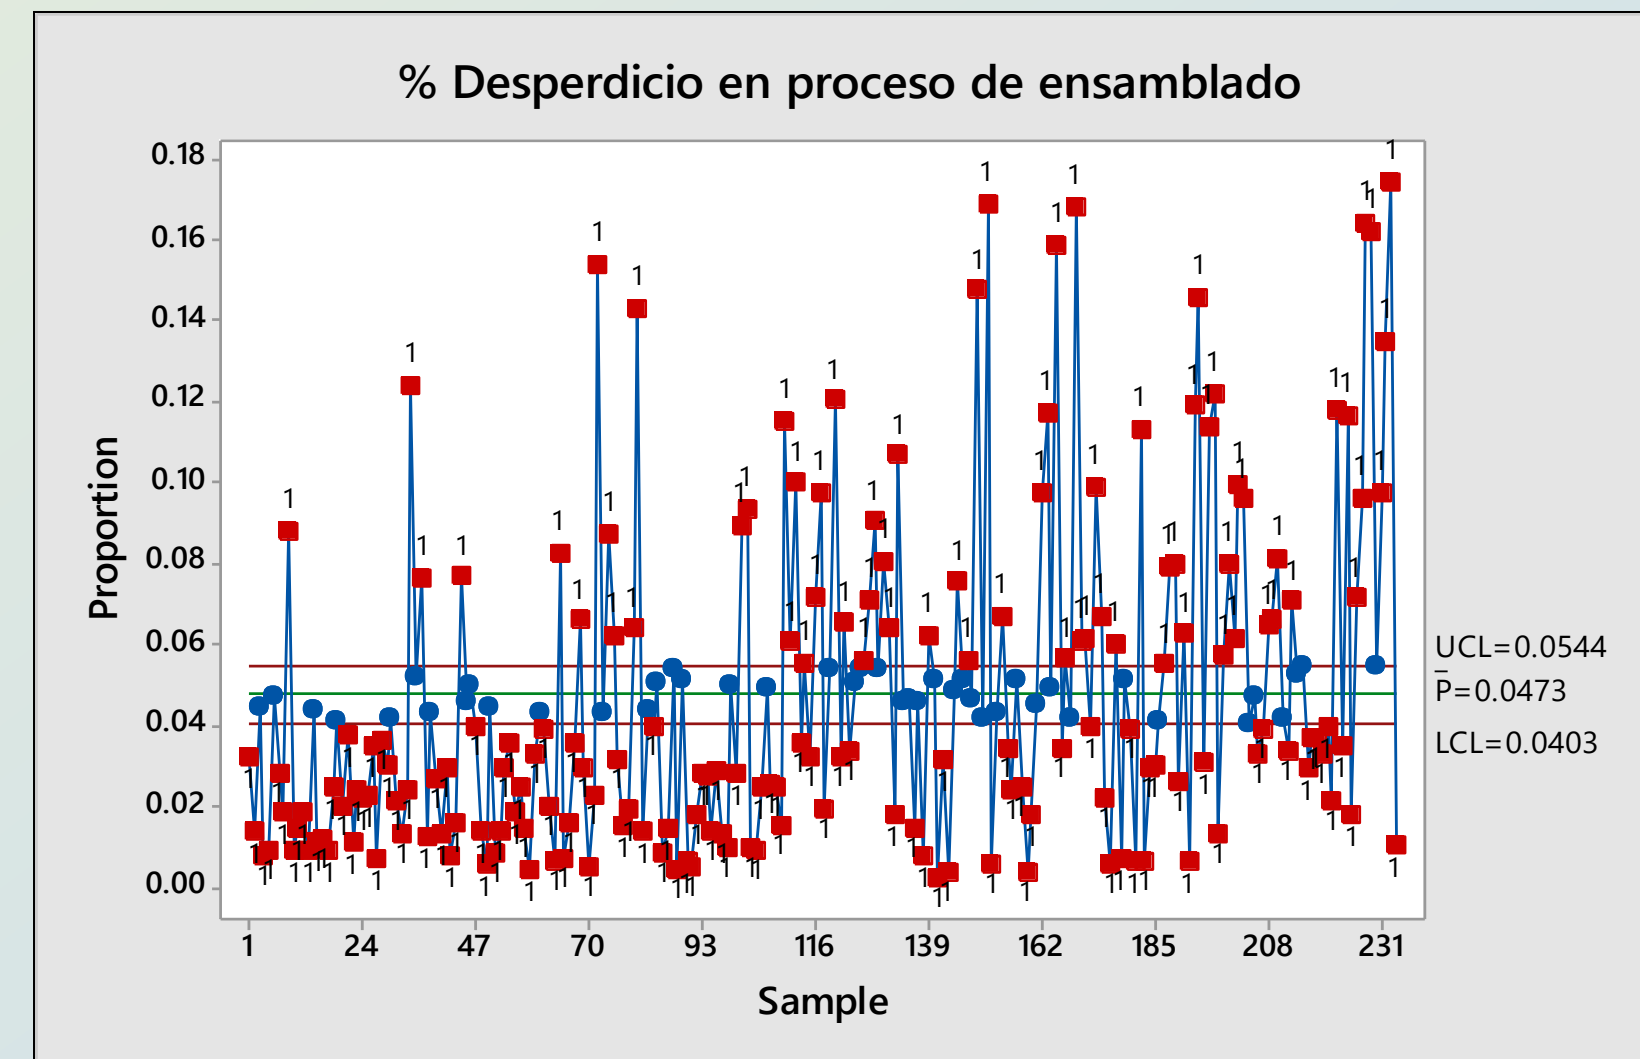
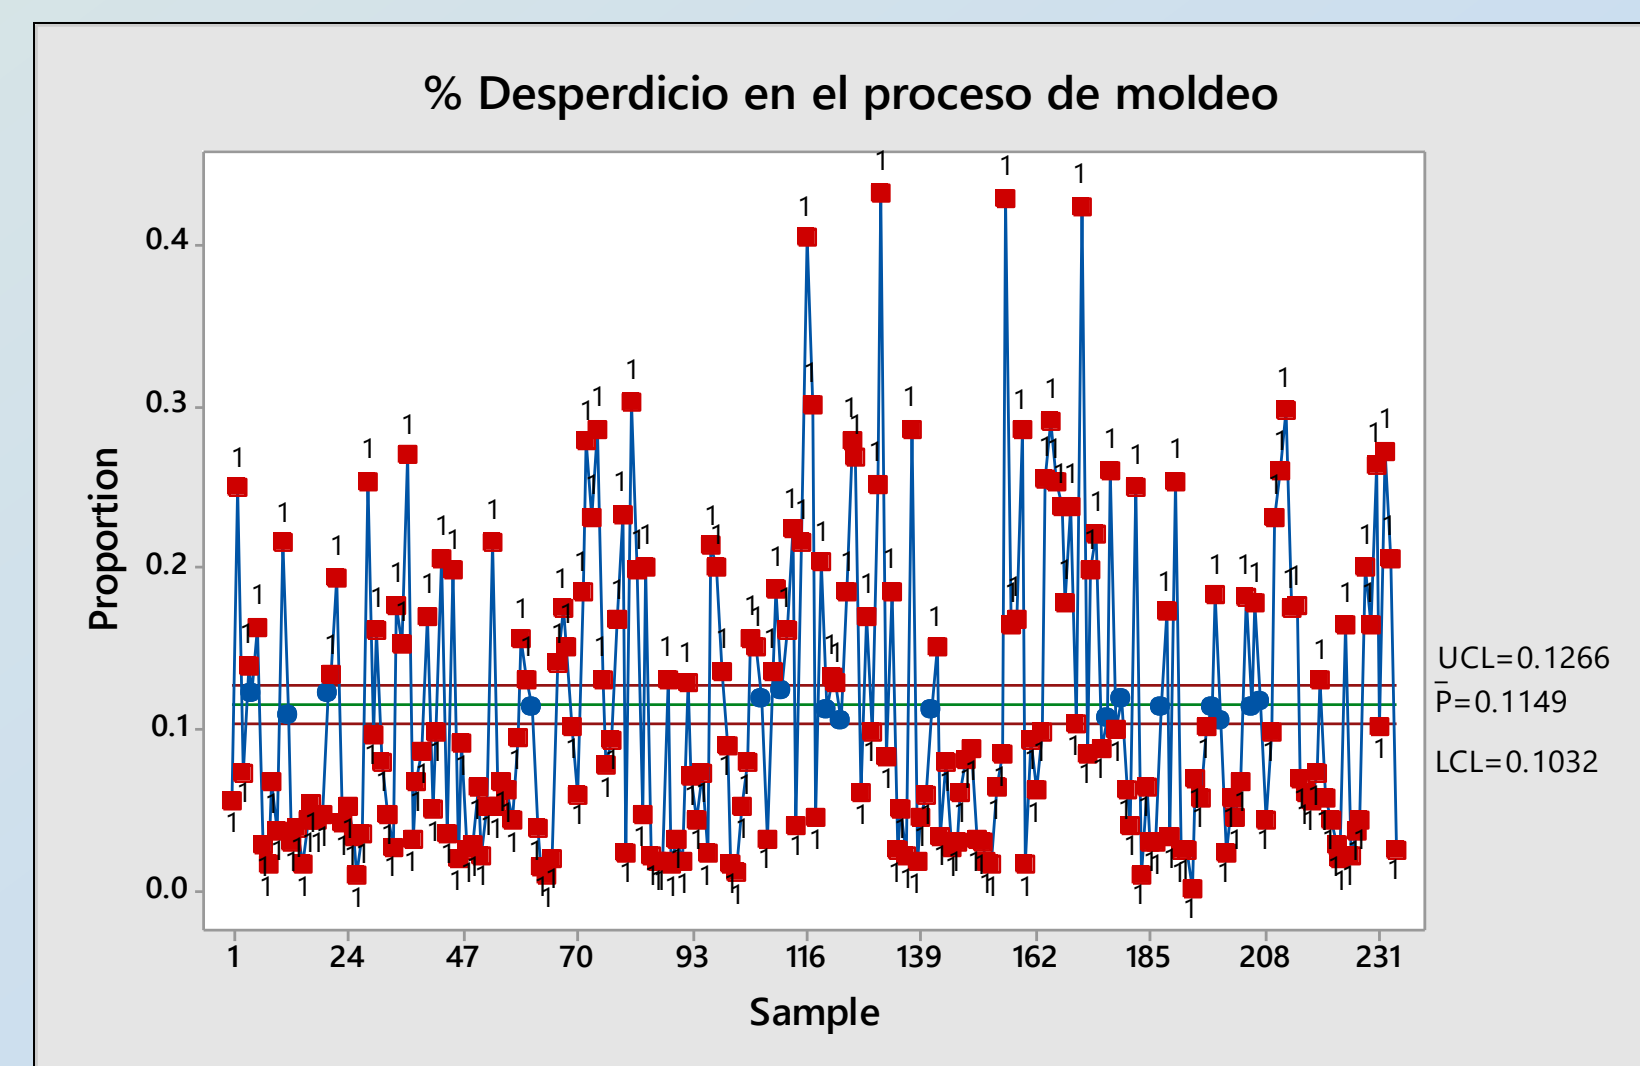
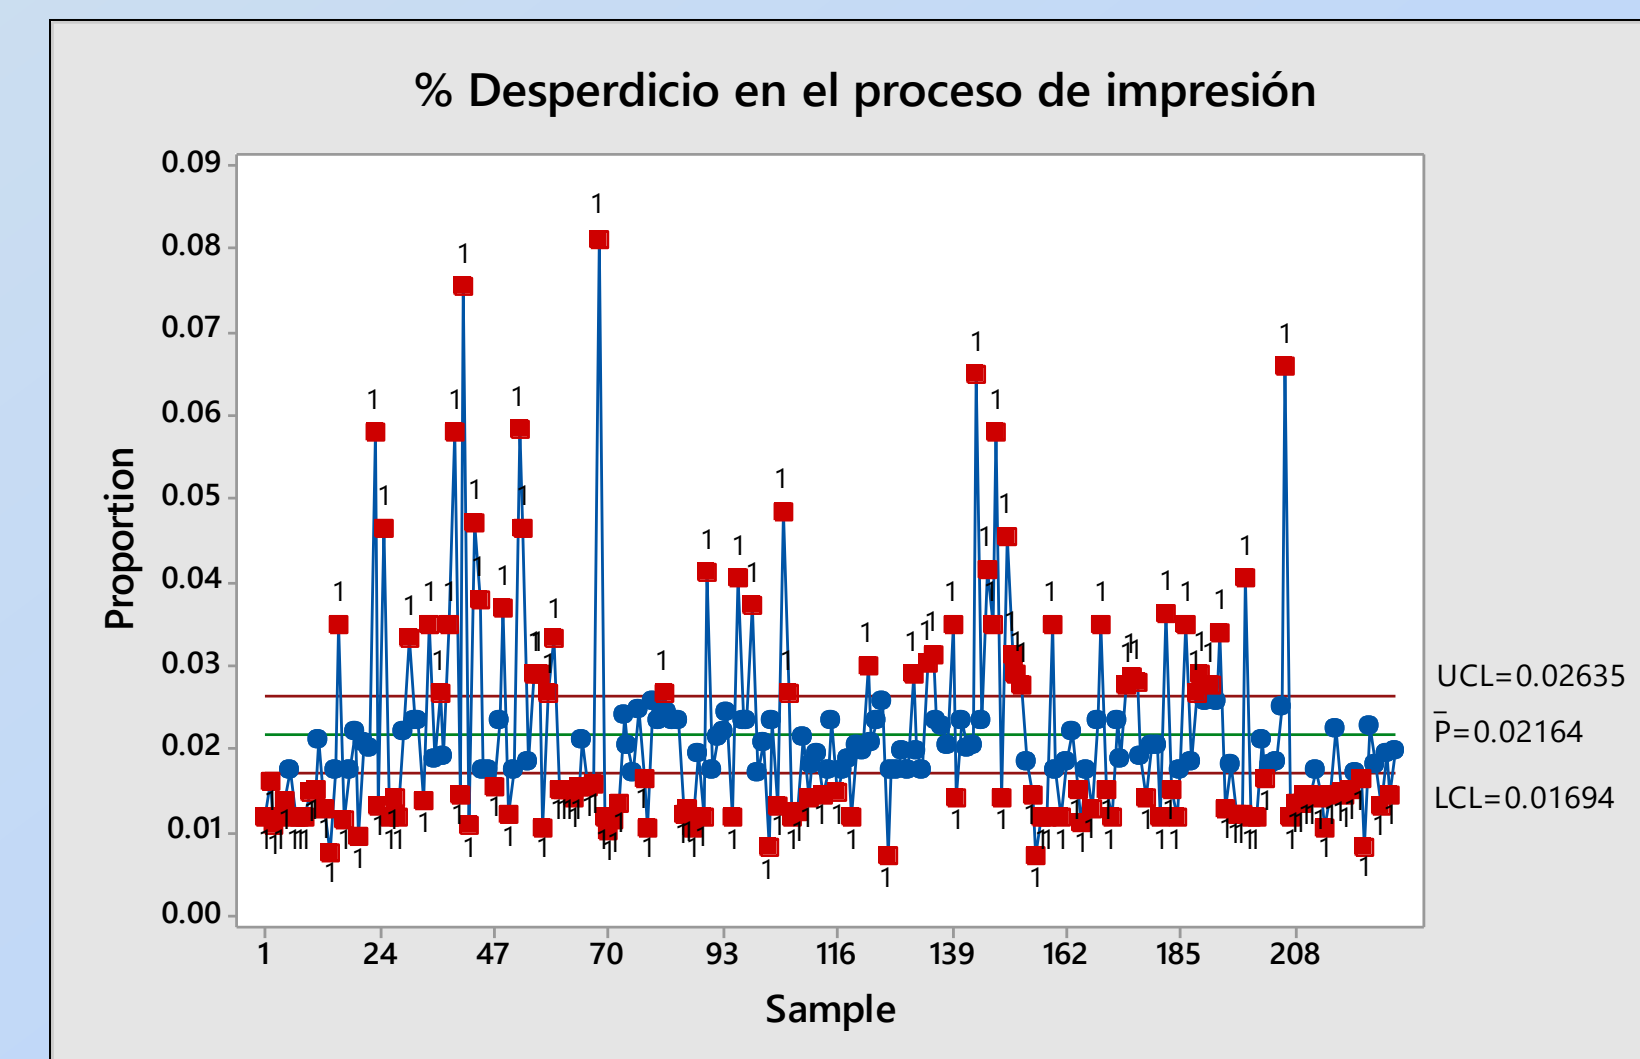
Measure

En estas graficas observamos el comportamiento de las diferentes etapas en la línea de manufactura. En la primera etapa que es la de ensamblado observamos que esta fuera de control y cuenta con un 4.73% de desperdicios. En la segunda etapa del proceso que es la de moldeo observamos que esta fuera de control y cuenta con un 11.49% de desperdicios y la última etapa para manufacturar los filtros es la de impresión la cual también está fuera de control y cuenta con un 2.16% de desperdicios.

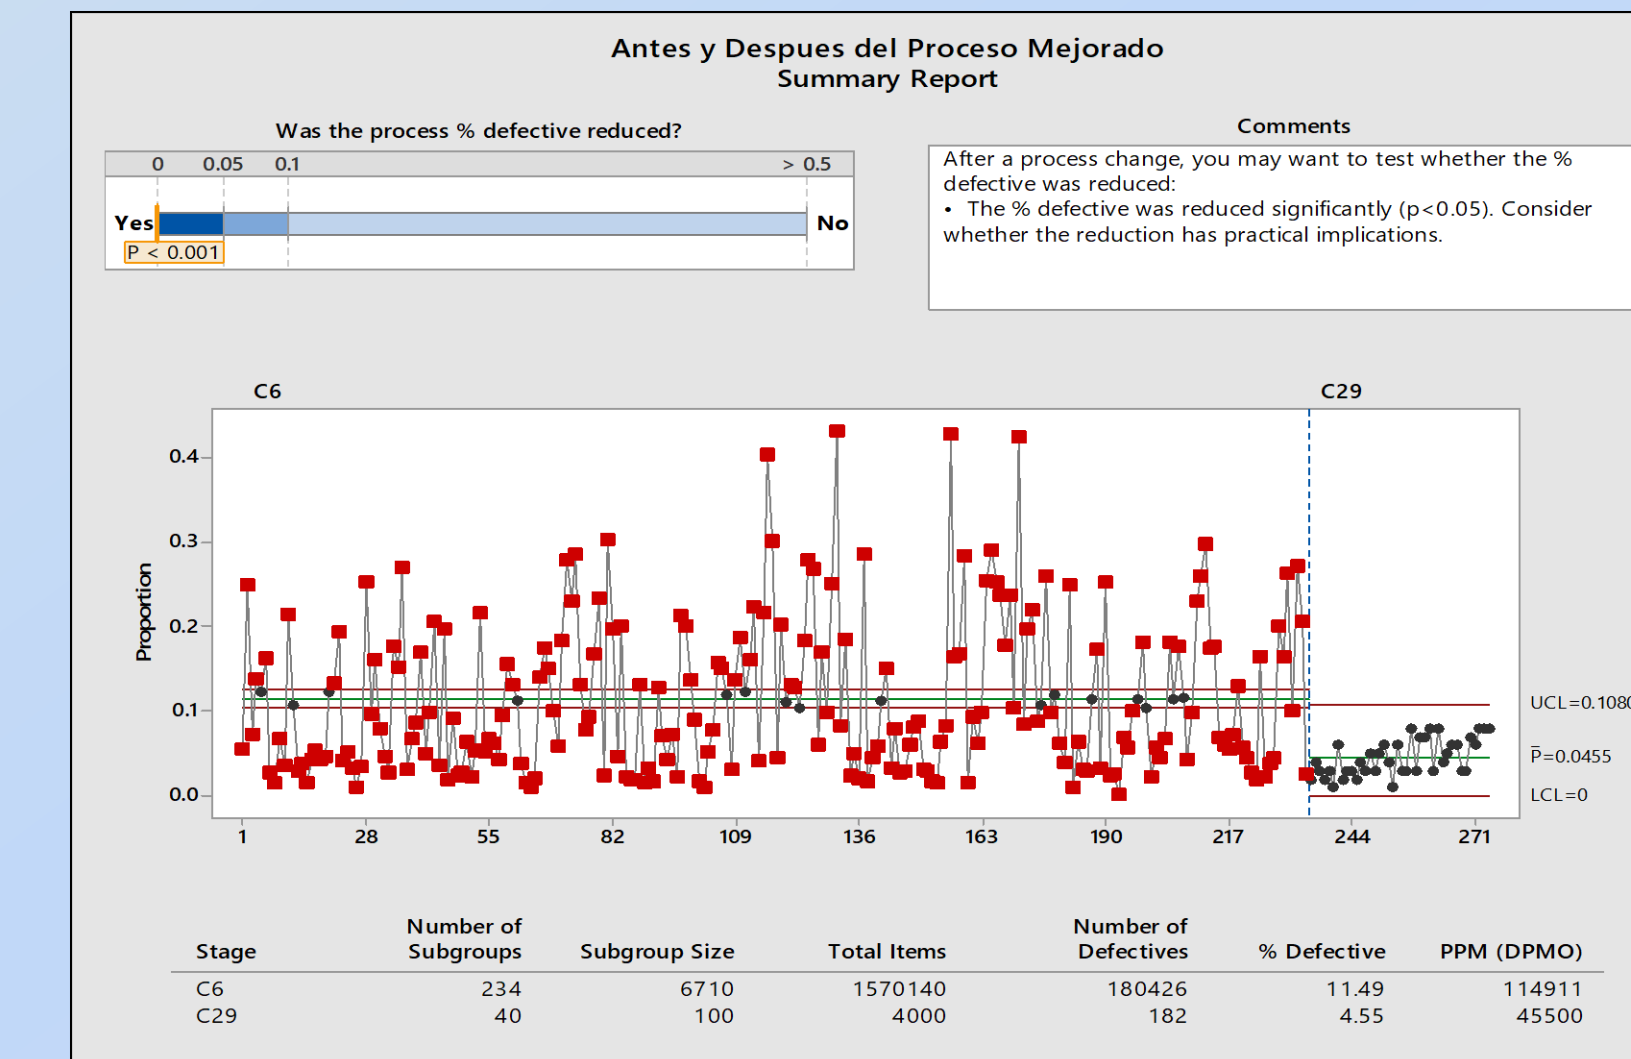
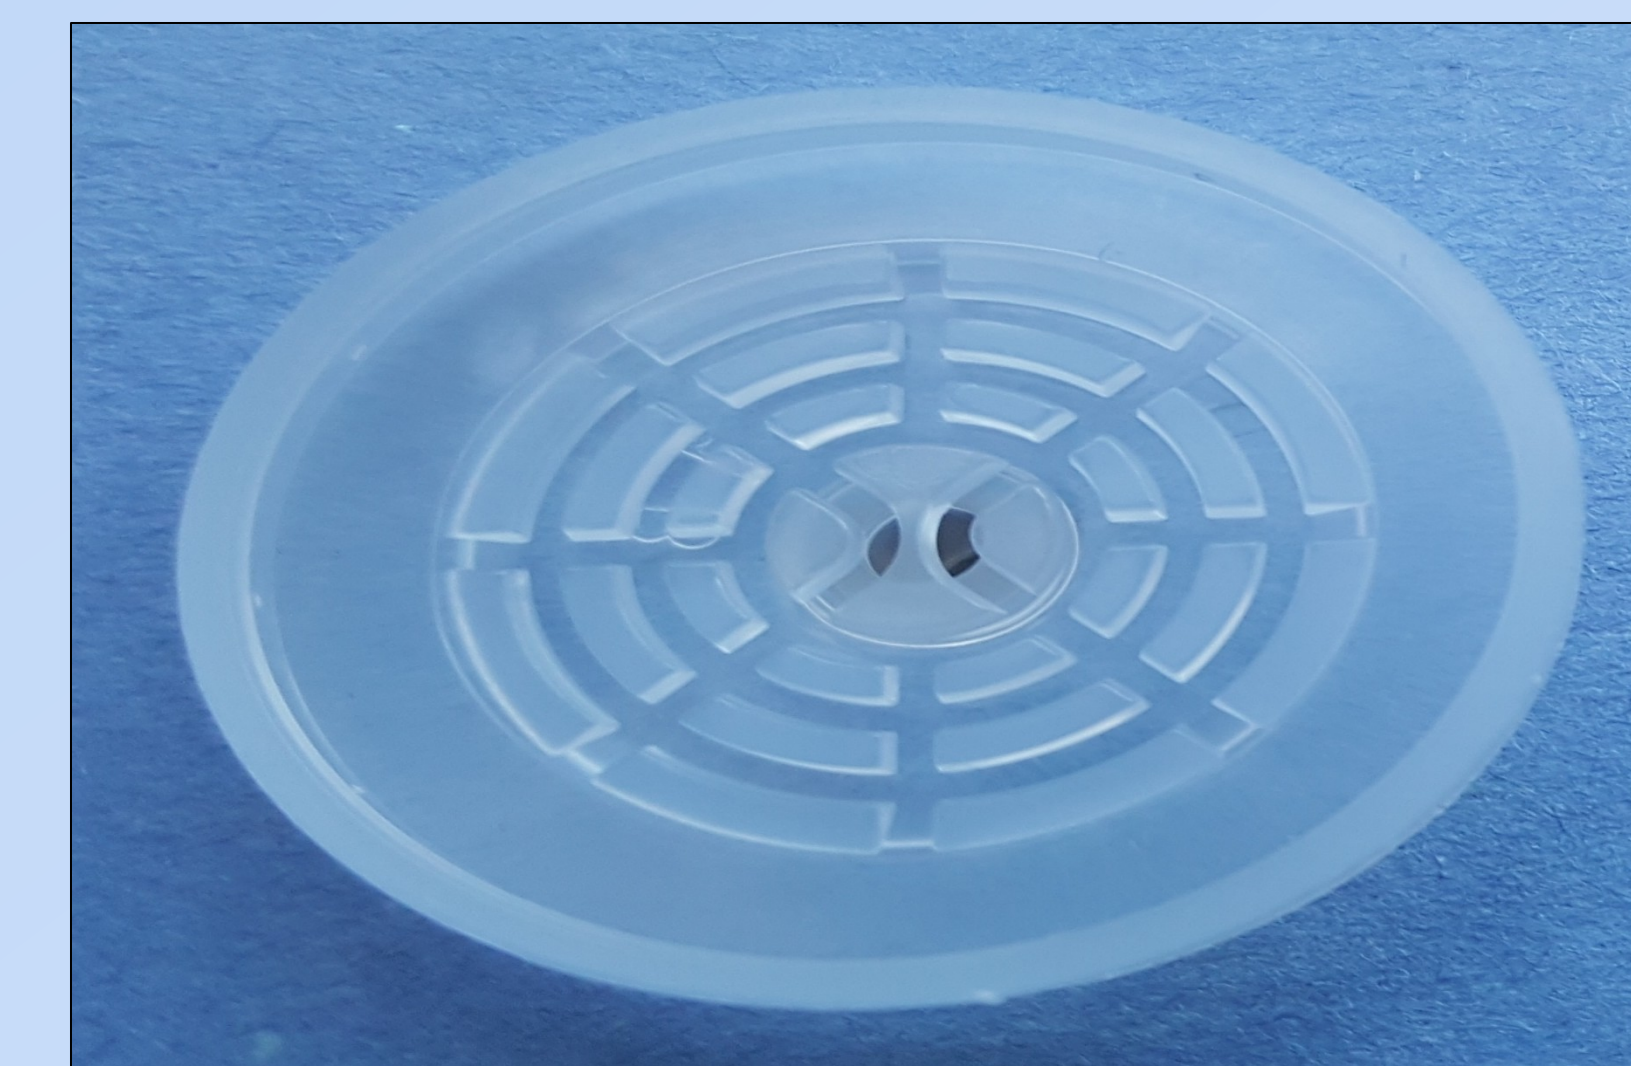
Imagen de la mejora "Housing"

En la grafica de control se puede observar como estaba el proceso al comienzo del proyecto, el cual se encontraba con un alto porcentaje de desperdicios (11.49%) y como con las mejoras realizadas al "Housing Outlet" el cual se encontraba fuera de especificaciones el proceso mejoro considerablemente y de esa manera poder estar en completo control estadístico y reduciendo los desperdicios a 4.55% lo que representa una mejora de un 60.40%.

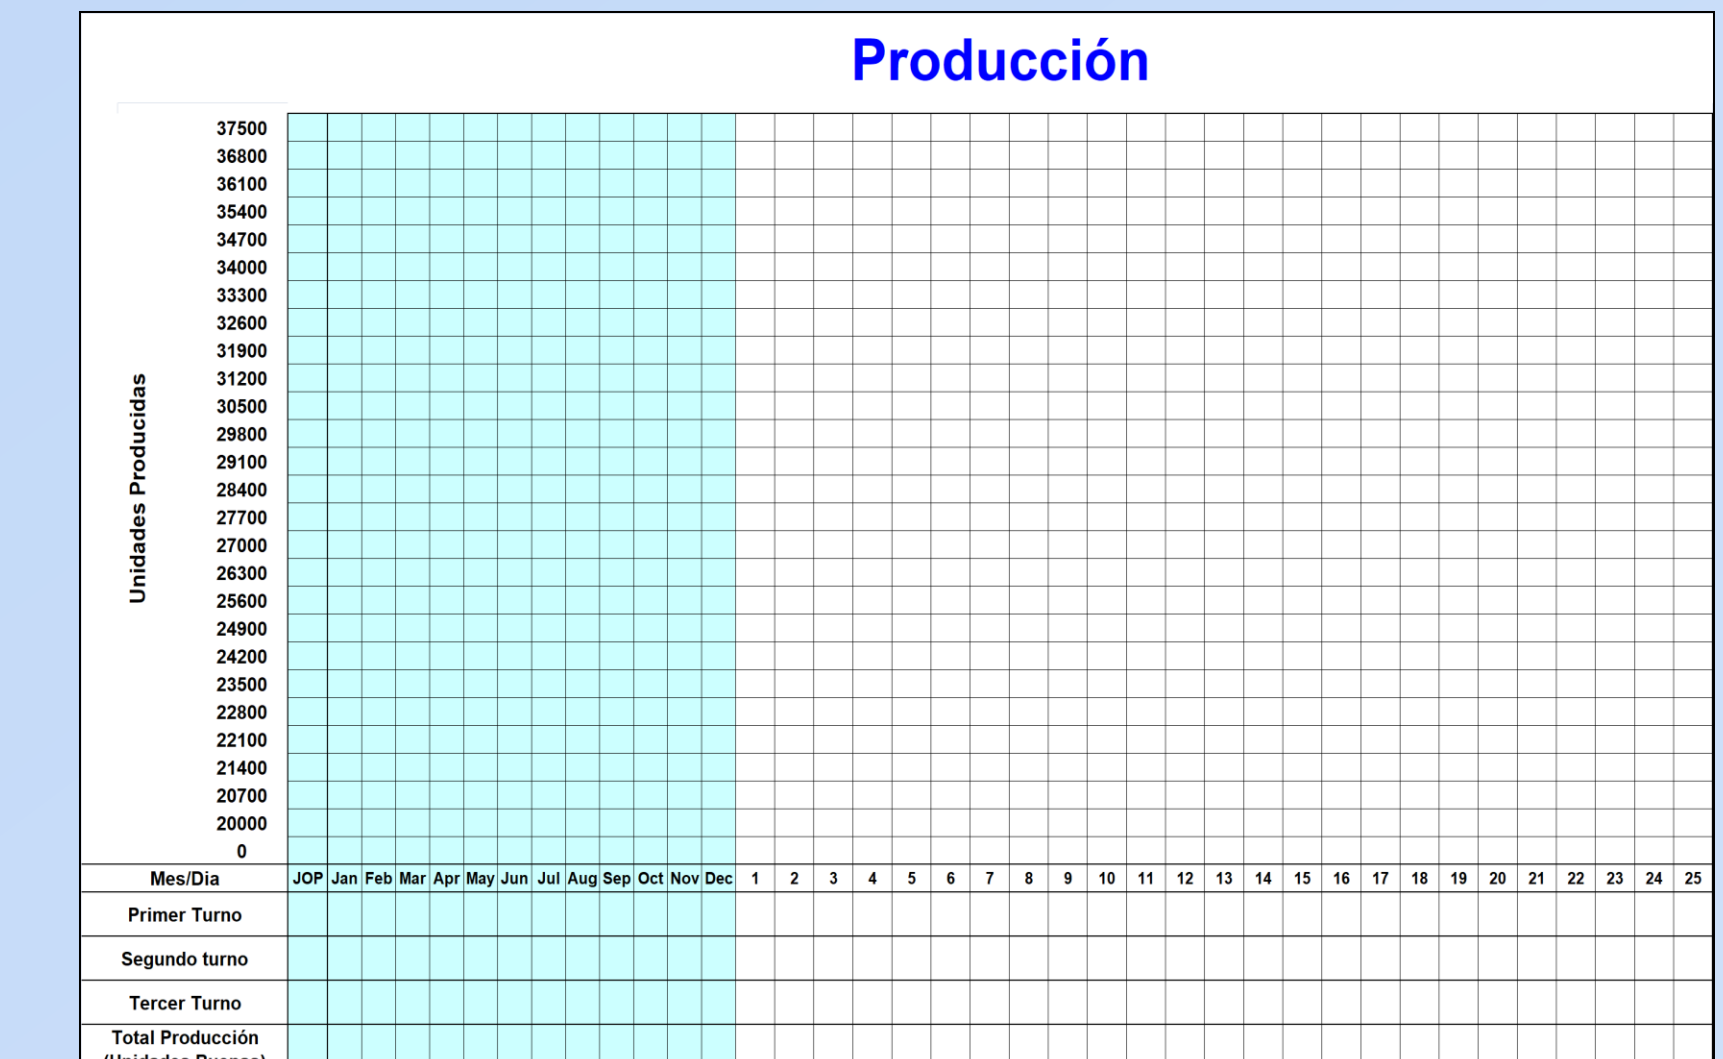
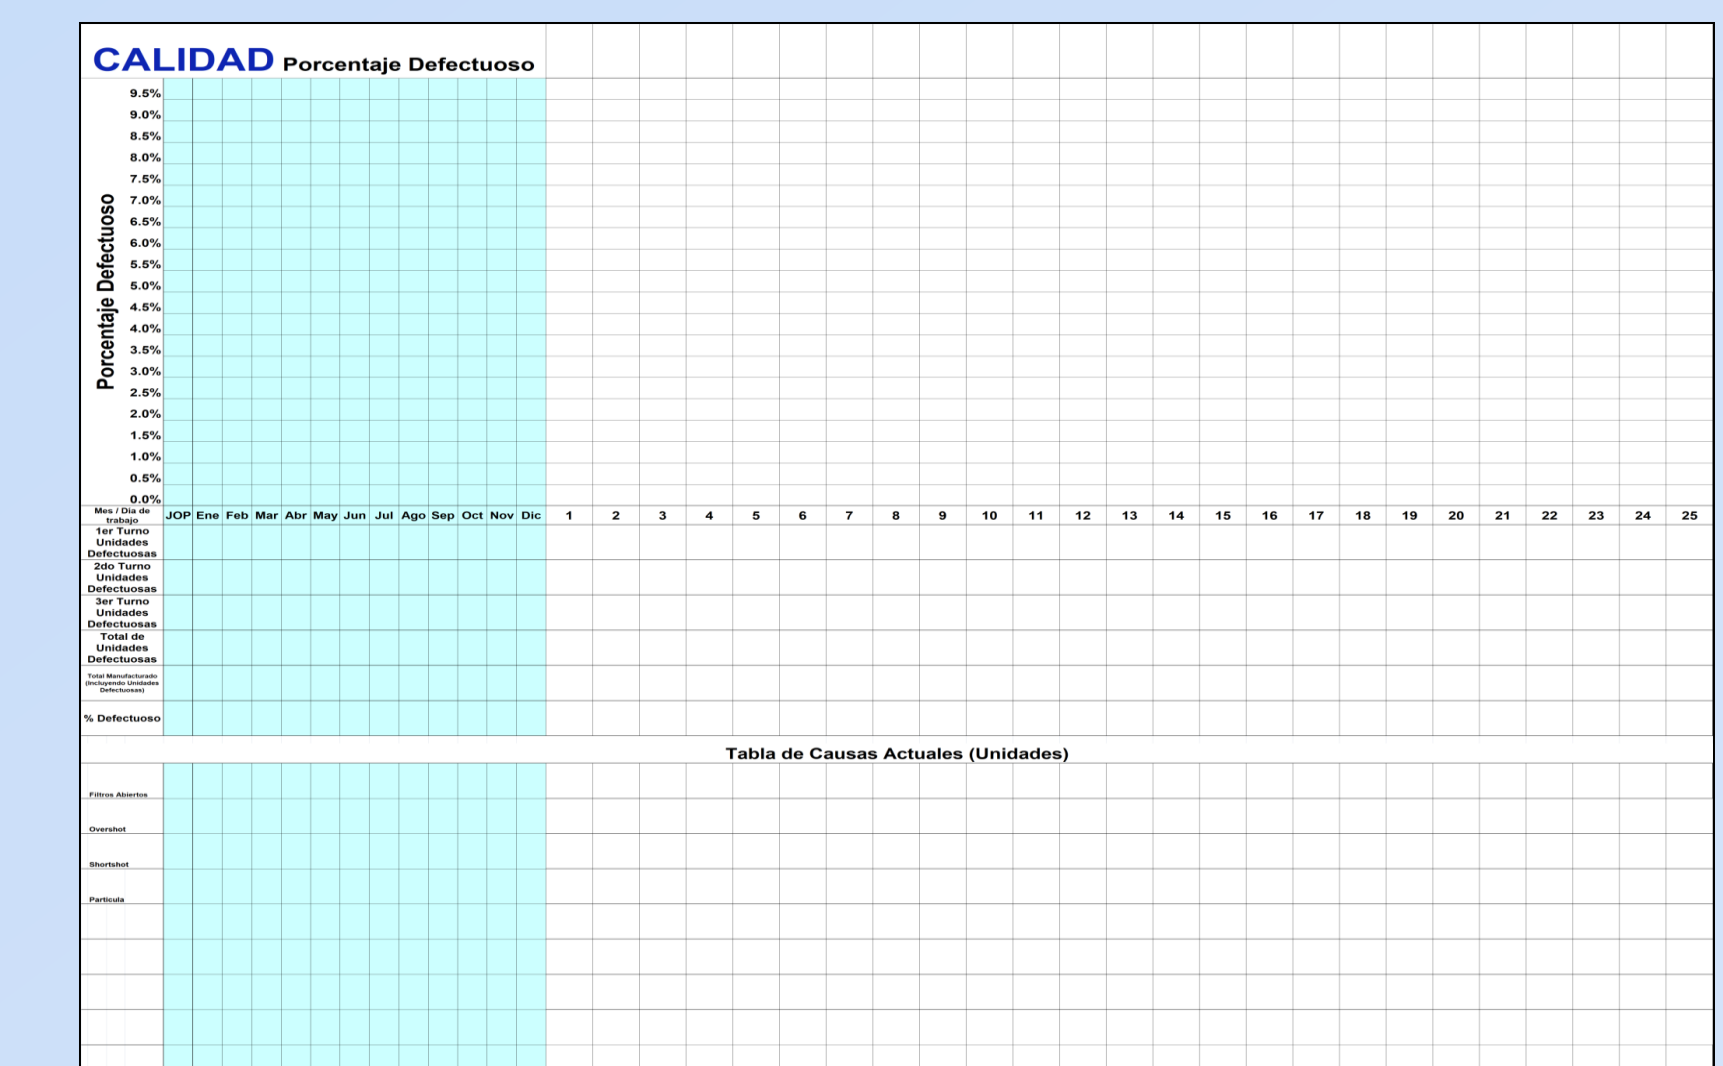
Graficas de Control

Para mantener el control de las mejoras realizadas se desarrollaron dos graficas para tener un monitoreo constante de la línea de manufactura. En la primera grafica es para llevar el control de la producción que se realiza por turno. La segunda grafica es para mantener el control de los desperdicios que se realizan en la etapa de moldeo, además de que hay una tabla de las causas de los desperdicios que se produce en esa etapa para en el futuro poder corregirlo.
