Resumen

Este proyecto investiga y presenta el procedimiento de evaluación y análisis sísmico de la Escuela Superior Aurea Quiles Claudio en Guánica utilizando el estándar ASCE 41-17 para edificaciones existentes. El resultado de la evaluación evidenció las vulnerabilidades de la estructura, las cuales concuerdan con los daños ocurridos debido a la secuencia sísmica del 2020 y se presentan varias alternativas para reparación de esta. Los resultados obtenidos de las reparaciones propuestas se han comparado con los datos originales resultado en una reducción sustancial de riesgo sísmico y en ahorros significativos que evitarían la demolición y construcción de una estructura nueva.

Descripción de Estructura

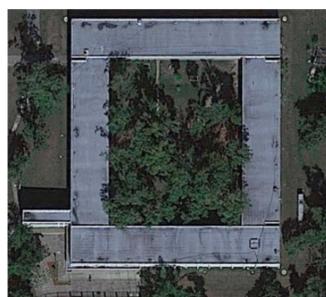
Figura 1

La escuela superior Áurea Quiles Claudio está localizada en el municipio de Guánica, diseñada y construida en 1990. Ubicada sobre suelos blandos tipo E, consta de cuatro edificaciones de dos niveles cada una y separadas entre sí por una junta de expansión de una pulgada de grosor, ubicadas de forma simétrica formando un cuadrado. Su sistema estructural consta mayormente de vigas y columnas que forman pórticos resistentes a momento junto a paredes exteriores e interiores de mampostería y hormigón reforzado.

Vista de planta de la escuela Áurea Quiles Claudio
