Autor: Génesis A. Varela Borrero
 Consejero: Rafael Nieves, Pharm D
 Departamento de Ingeniería Industrial

Abstracto

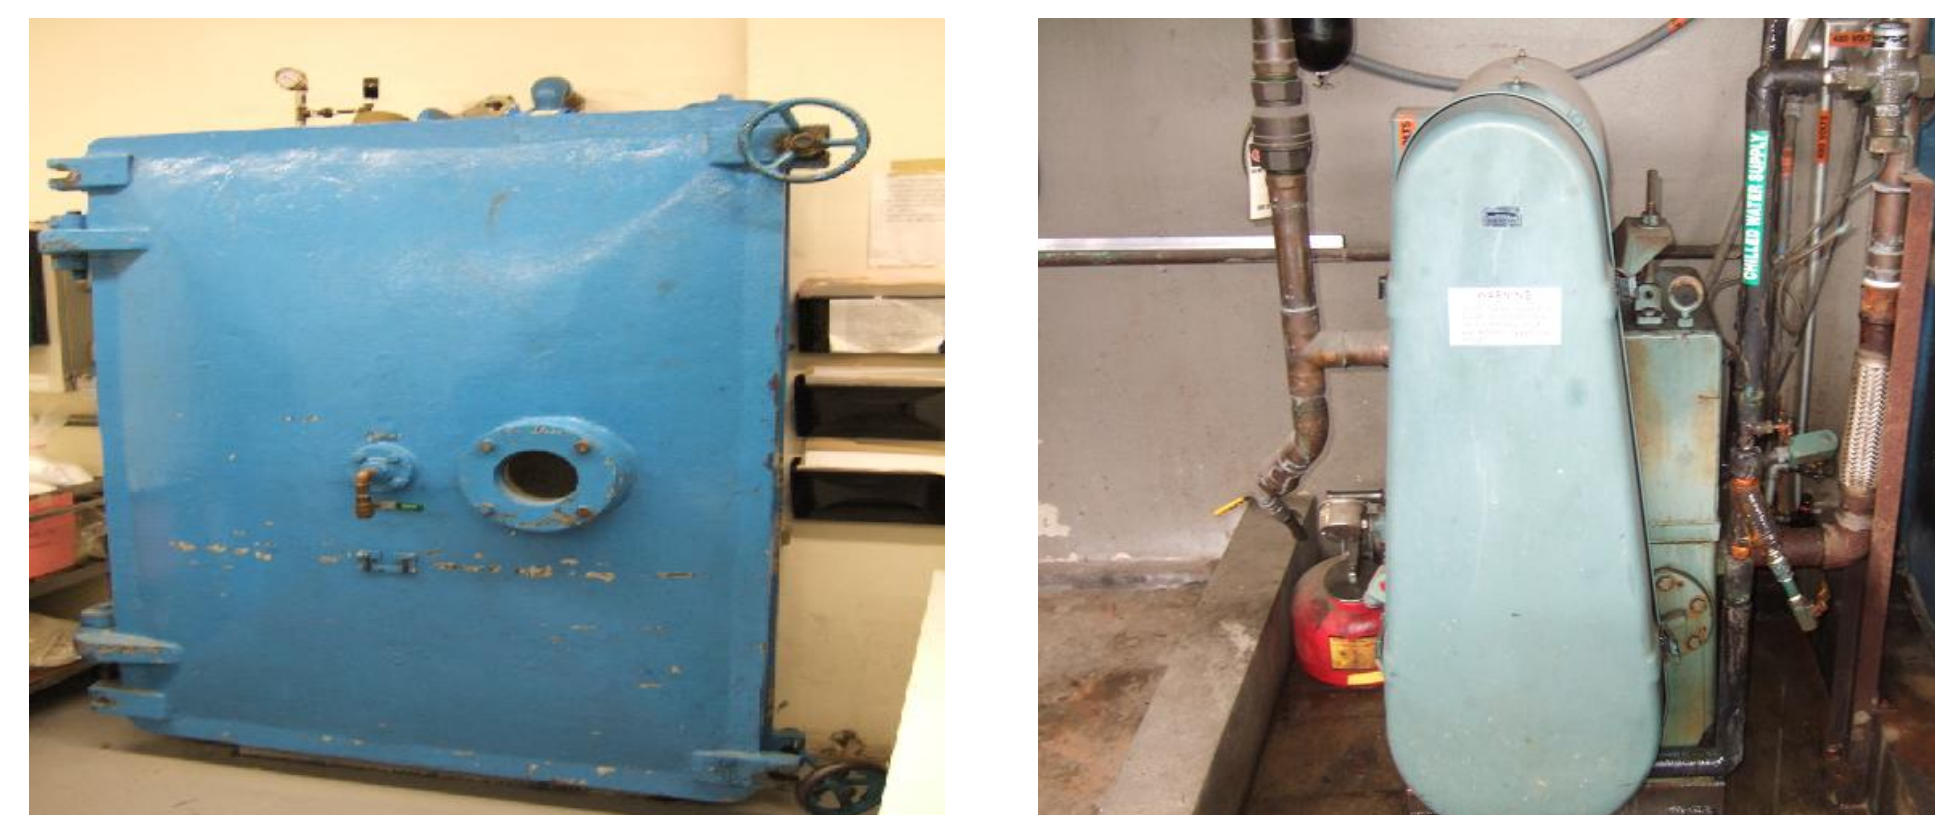
Fig 1. Cámara de Vacío Microvac

Para el alcance de los objetivos, el cual consta en validar el instrumento de Cámara de Vacío localizado en un área de empaque para inspecciones de sellado, se implementara un estudio de ingeniería como primera fase. El propósito del estudio de ingeniera es recopilar data y comparar los resultados de la prueba física de vacío antes y después de exponer lotes en botellas plásticas a un ciclo de la Cámara de Vacío MICROVAC, Figura 1.

Validar un método de inspección de defectos de sellado para poder sustituir la inspección visual y manual de lotes por un sistema de Cámara de vacío Microvac que ayude automatizar y estandarizar el proceso de identificar el producto defectuoso. Asegurar que la seguridad, calidad e integridad de las botellas de plástico no este comprometida por el ciclo de vacío de la cámara MicroVac. Reducir el tiempo de retrabajos, costos de inspección de defectos y mejor uso de la fuerza laboral en tareas de mayor producción y rendimiento, disminuyendo la cantidad de operadores por retrabajo necesario.

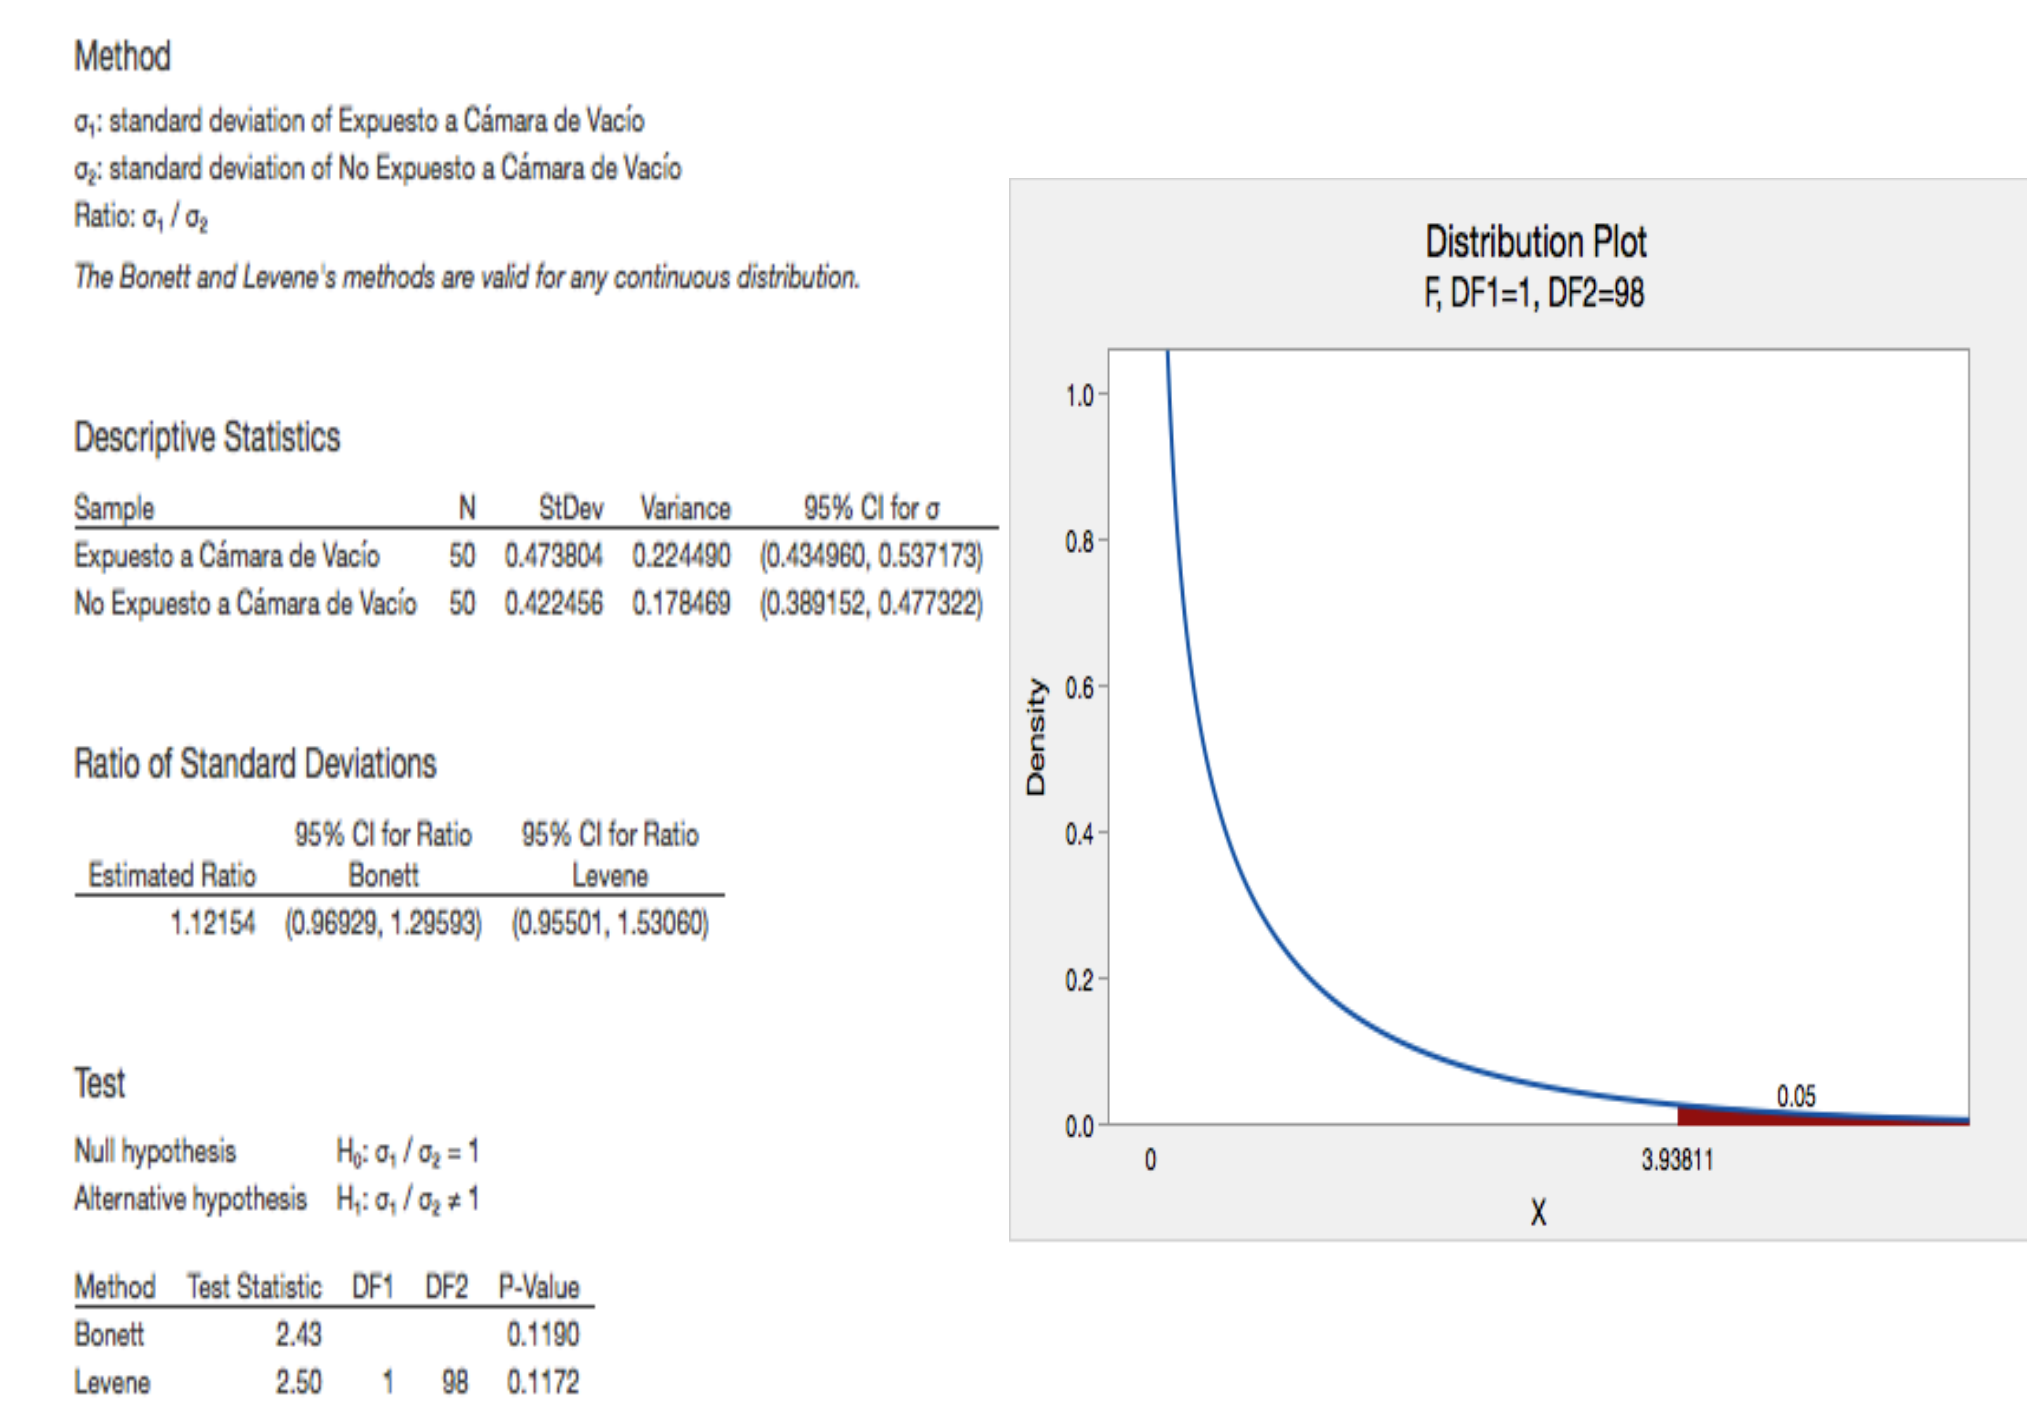
Figura 3. Análisis Minitab de 2 varianzas para el lote Y 40 ml sin resina en día 1

2-Sample Variance: Expuesto a Cámara de Vacío, No Expuesto a Cámara de Vacío

Los valores-p fueron de 0.1190 y 0.1172 para los métodos de Bonett y Levene. La hipótesis nula indica que la relación entre las desviaciones estándar es 1. Puesto que ambos valores-p son mayores que el nivel de significancia de 0.05 (denotado como α), no se rechaza la hipótesis nula ya que no existe diferencia significativa para decir que las desviaciones estándar entre el mismo lote expuesto a la cámara de vacío y no expuesto son diferentes.

No se detecto el defecto de botellas “ rocker” o deformes durante la inspección visual con el factor de exposición o no exposición al equipo Microvac. Para el análisis de la data obtenida se utilizo el programa Minitab versión 18. Se realizó una prueba de dos varianzas (ver Fig 3) para determinar si las desviaciones estándar entre los resultados de la prueba de vacío para el mismo lote, expuesto a CV o no expuesto a CV son diferentes. Esta diferencia o variabilidad. puede existir debido a los factores de: volumen del lote, días entre corridas (1 y 7) en los que se realizan la prueba, el contenido de la resina y la exposición a la Cámara Microvac.
