Resumen

En el año 2017, los huracanes Irma y María causaron daños a la infraestructura de Puerto Rico. Un daño que se observó con frecuencia fue la falla de techos de madera y zinc de residencias unifamiliares. El objetivo de este proyecto fue proponer un diseño estándar de techos de madera y zinc que sea resistente a cargas de vientos causadas por huracanes de categorías altas. Se realizaron entrevistas a algunos dueños de residencias con este tipo de techo y que fueron afectados por el huracán, determinándose que, en los casos observados, las fallas mayormente se produjeron por el uso de pocos clavos en el revestimiento. Se tomaron medidas de casas evaluadas y se seleccionó un tamaño estándar de 40 pies de largo, 30 pies de ancho y 12 pies de alto. Se realizaron experimentos para determinar la capacidad de agarre de clavos y tornillos en madera. Por último, se realizó un diseño de techo de madera y zinc utilizando un programa de ingeniería estructural y cumpliendo con los requisitos mínimos de los códigos de construcción vigentes.

El objetivo de este proyecto fue realizar un diseño de techos de madera y zinc que pueda ser utilizado de forma estándar en Puerto Rico y que sea res

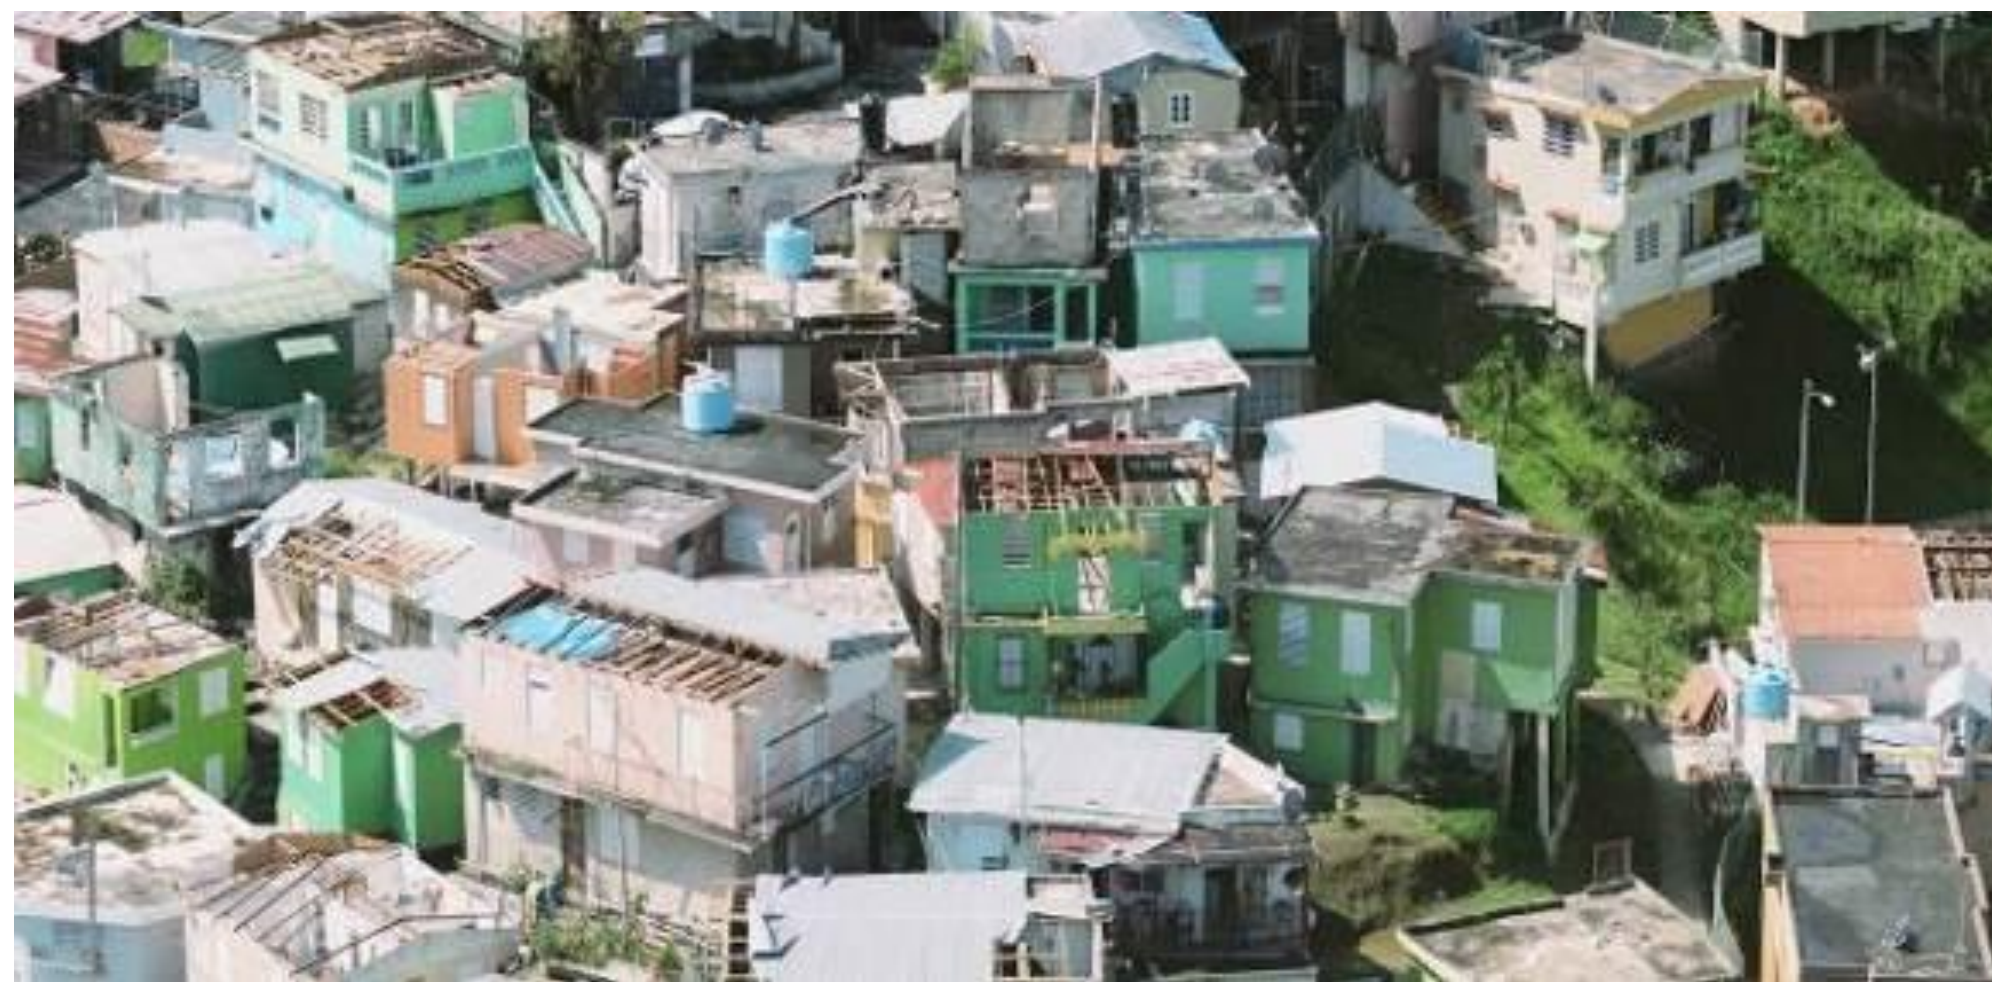
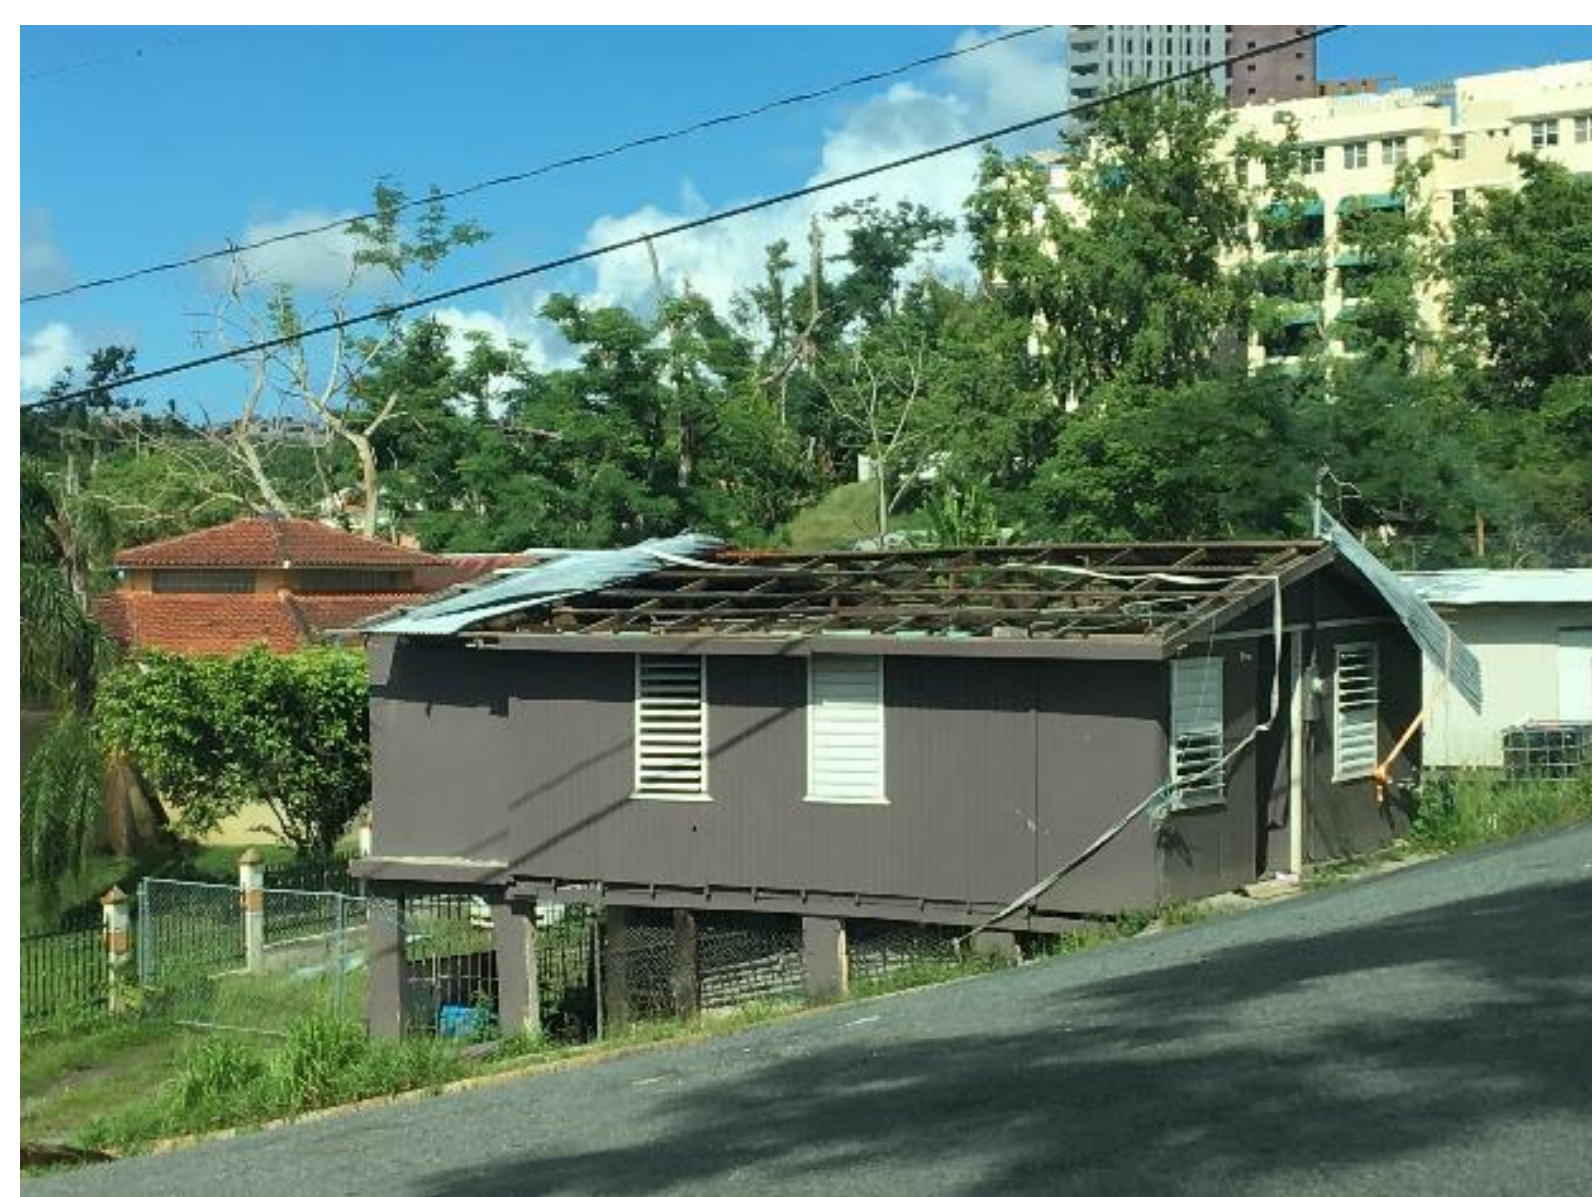
Vista de Varias Residencias que Perdieron Revestimiento del Techo Luego del Huracán María

Sobre 166,000 casas fueron destruidas y más de 472,000 unidades sufrieron daños mayores con el paso de los dos huracanes, Irma y María. En Puerto Rico es muy común la construcción de casas de madera de un nivel y se consideran vulnerables a los huracanes por ser construidas informalmente. La mayoría de estas construcciones tienen de 40 a 50 años, con solamente el 1% construidas después del año 2010. Una falla que se observó con bastante frecuencia fue la pérdida de revestimiento de techos de armazón de madera de residencias unifamiliares.

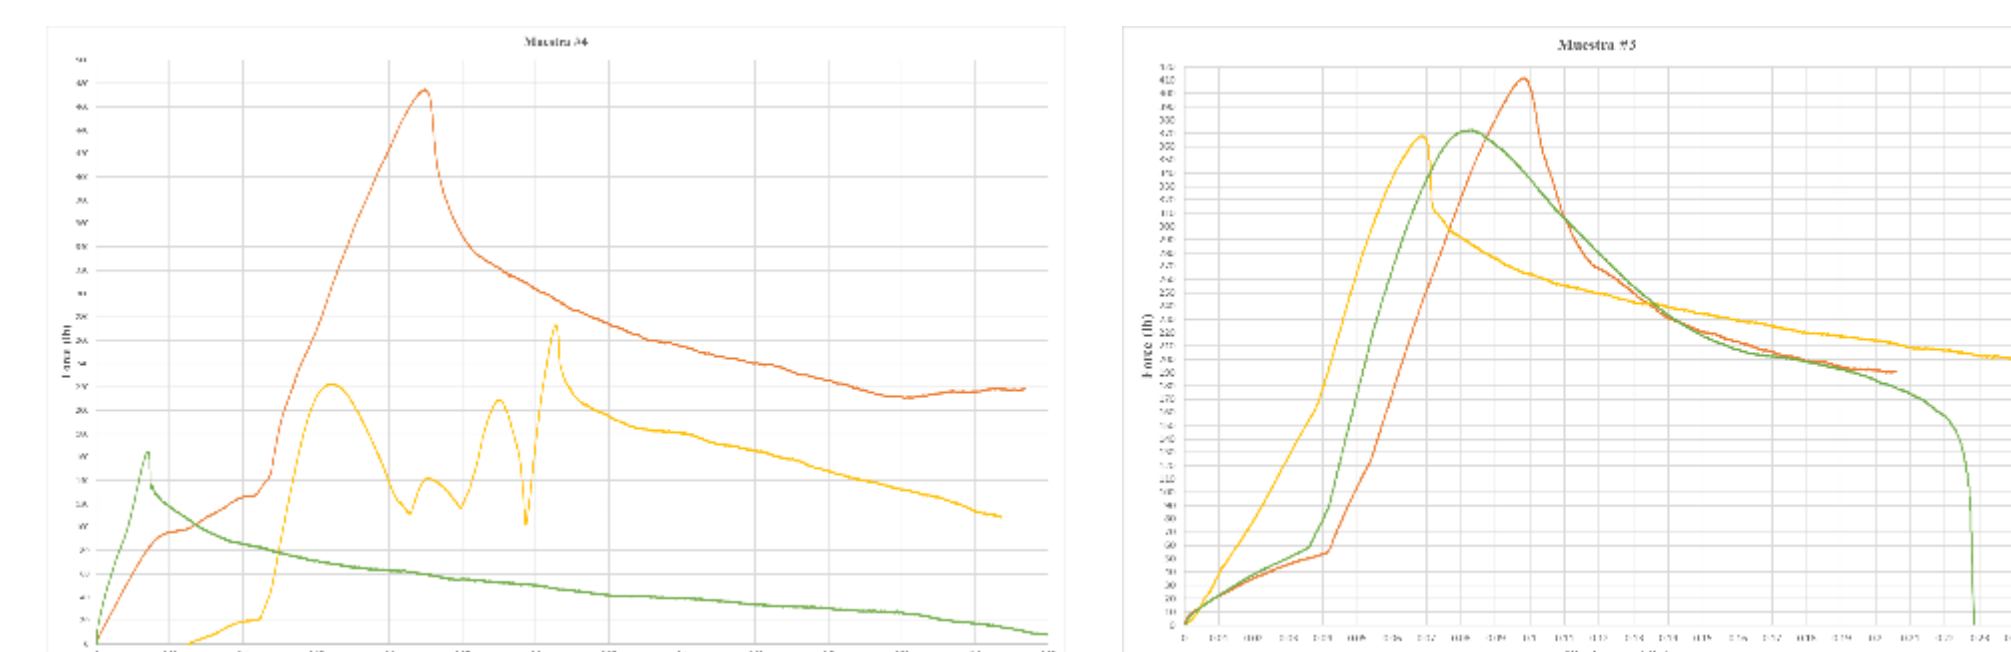
Clavos Lisos

Clavos Helicoidal

1. En las entrevistas se determinó la causa principal de los daños en los techos – No tener un número de clavos adecuados anclando el zinc al armazón de madera.
2. Dimensiones Casa Estándar – 40' x 30' x 12'
3. Cálculos de Presiones:
 - Procedimiento Direccional $\rightarrow (-51.96$ psf)
 - Procedimiento de la Envolvente $\rightarrow (-68.8$ psf)
 - Procedimiento Componentes y Revestimiento \rightarrow Zona 3 (-207.85) psf, Zonas 2 (-110.02) psf) y Zonas 1 (-37.39) psf)
4. Agarre de Clavos y Tornillos:

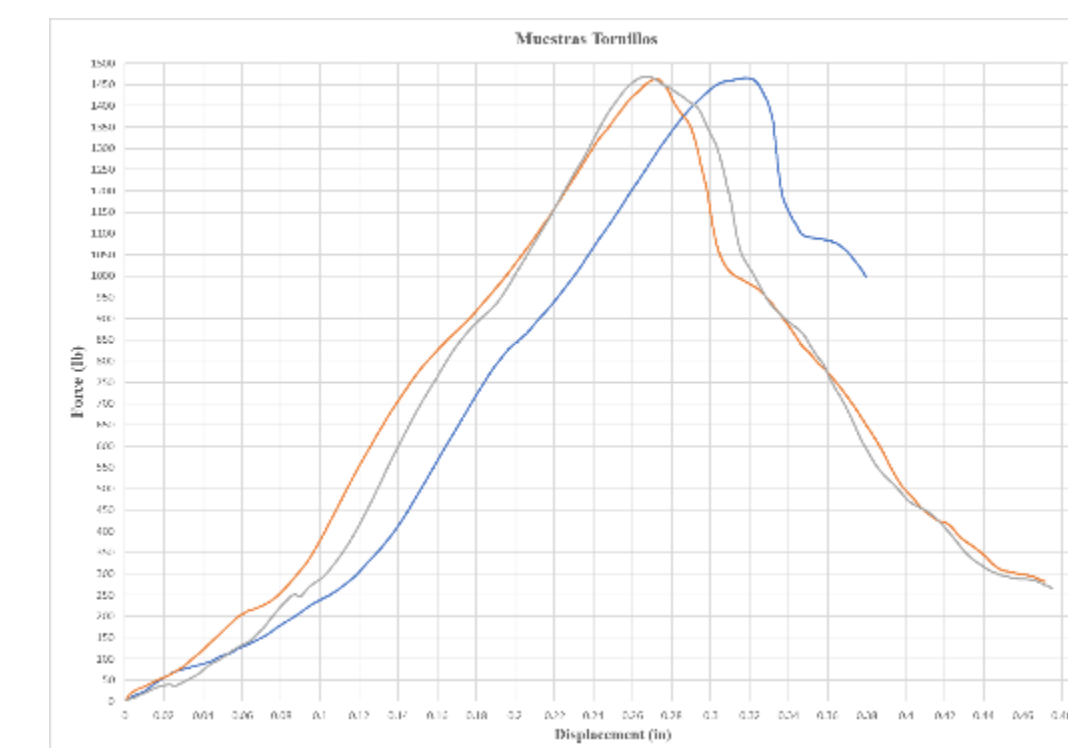
Tornillos

- Los tornillos tienen una capacidad considerablemente mayor que los clavos.
 - Para huecos que pueda haber en el zinc, es muy importante taparlos. Para esto se recomienda el uso de aceite de asfalto, comúnmente conocido como bitumén.

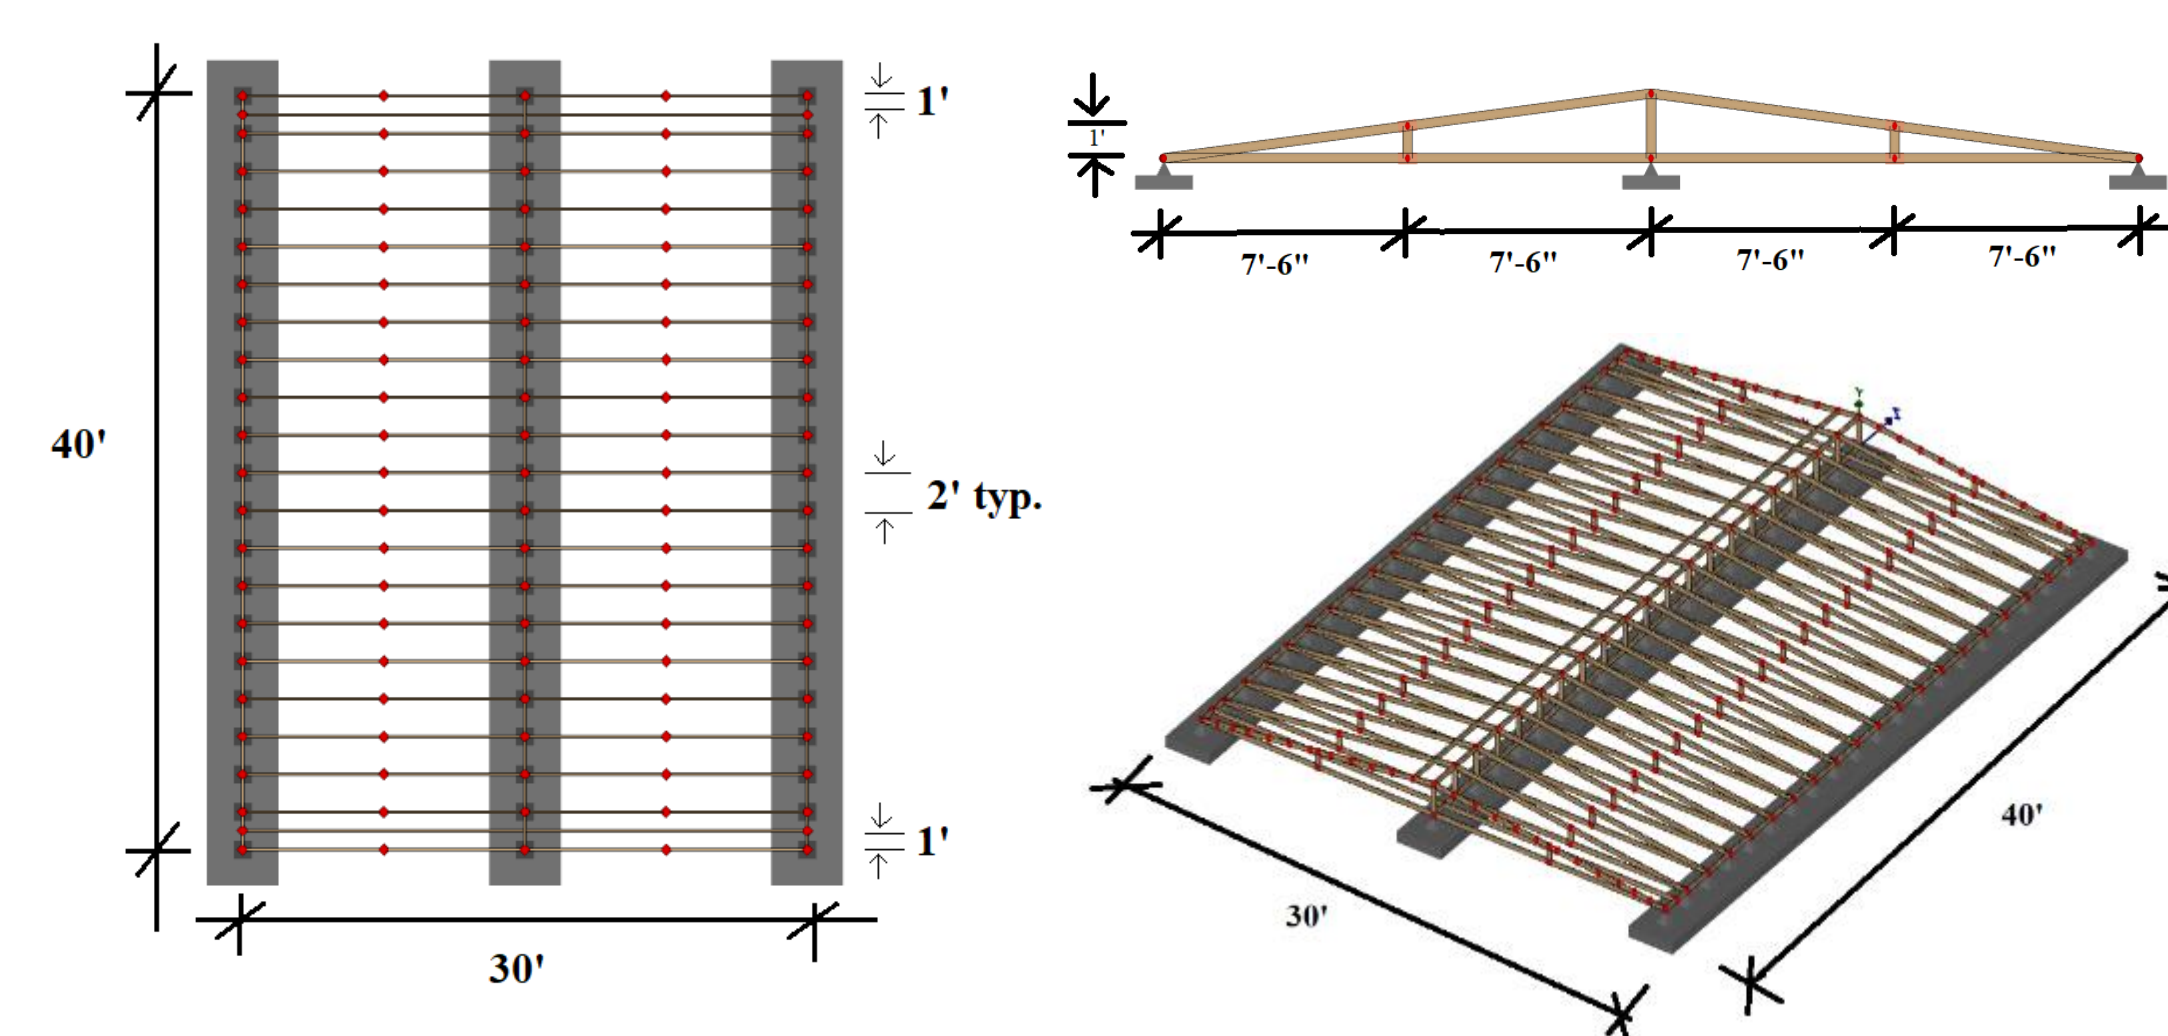
Armazón en Diferentes Vistas, Madera 2" x 4" Solamente

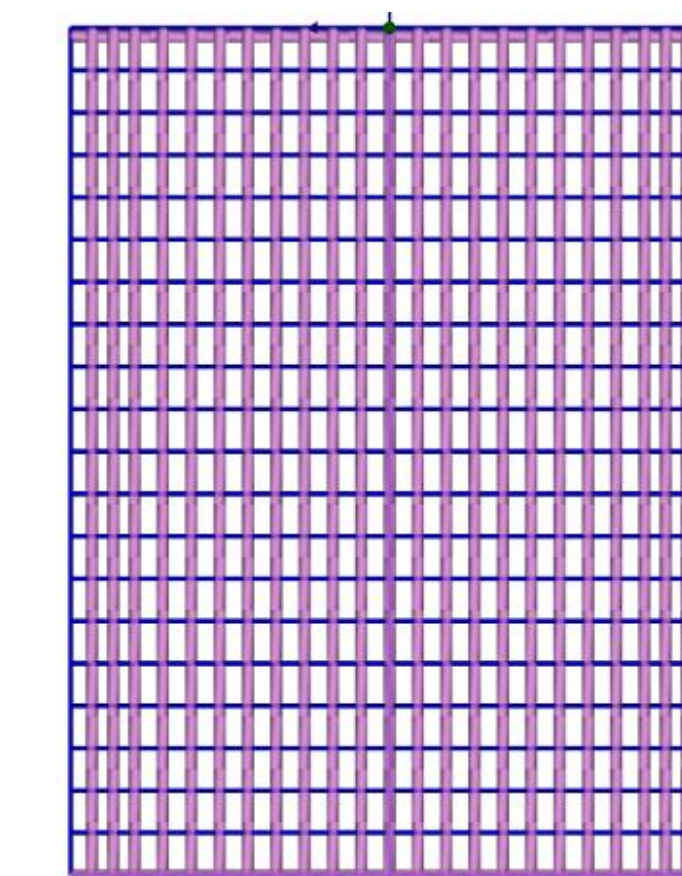
Vista de Planta del Armazón con Alfajías

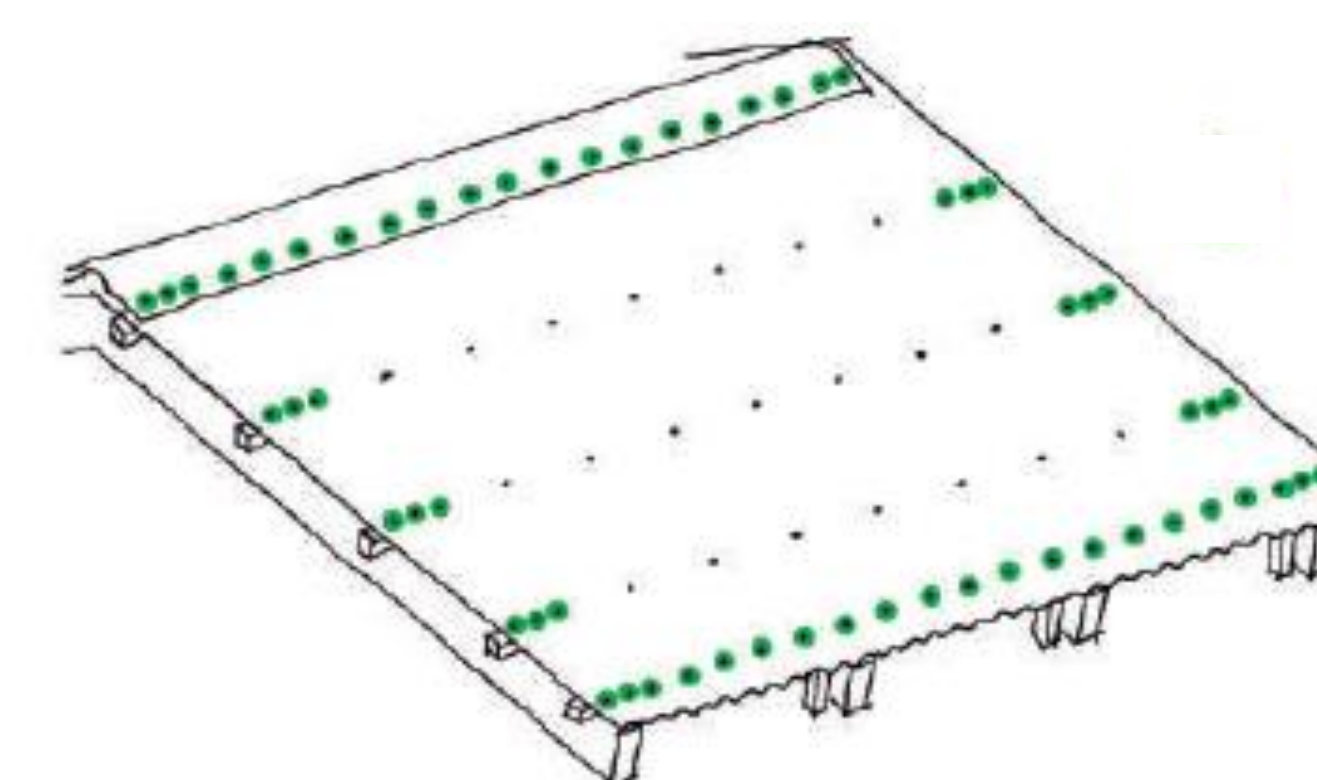
Manera Ilustrativa de Anclar el Zinc

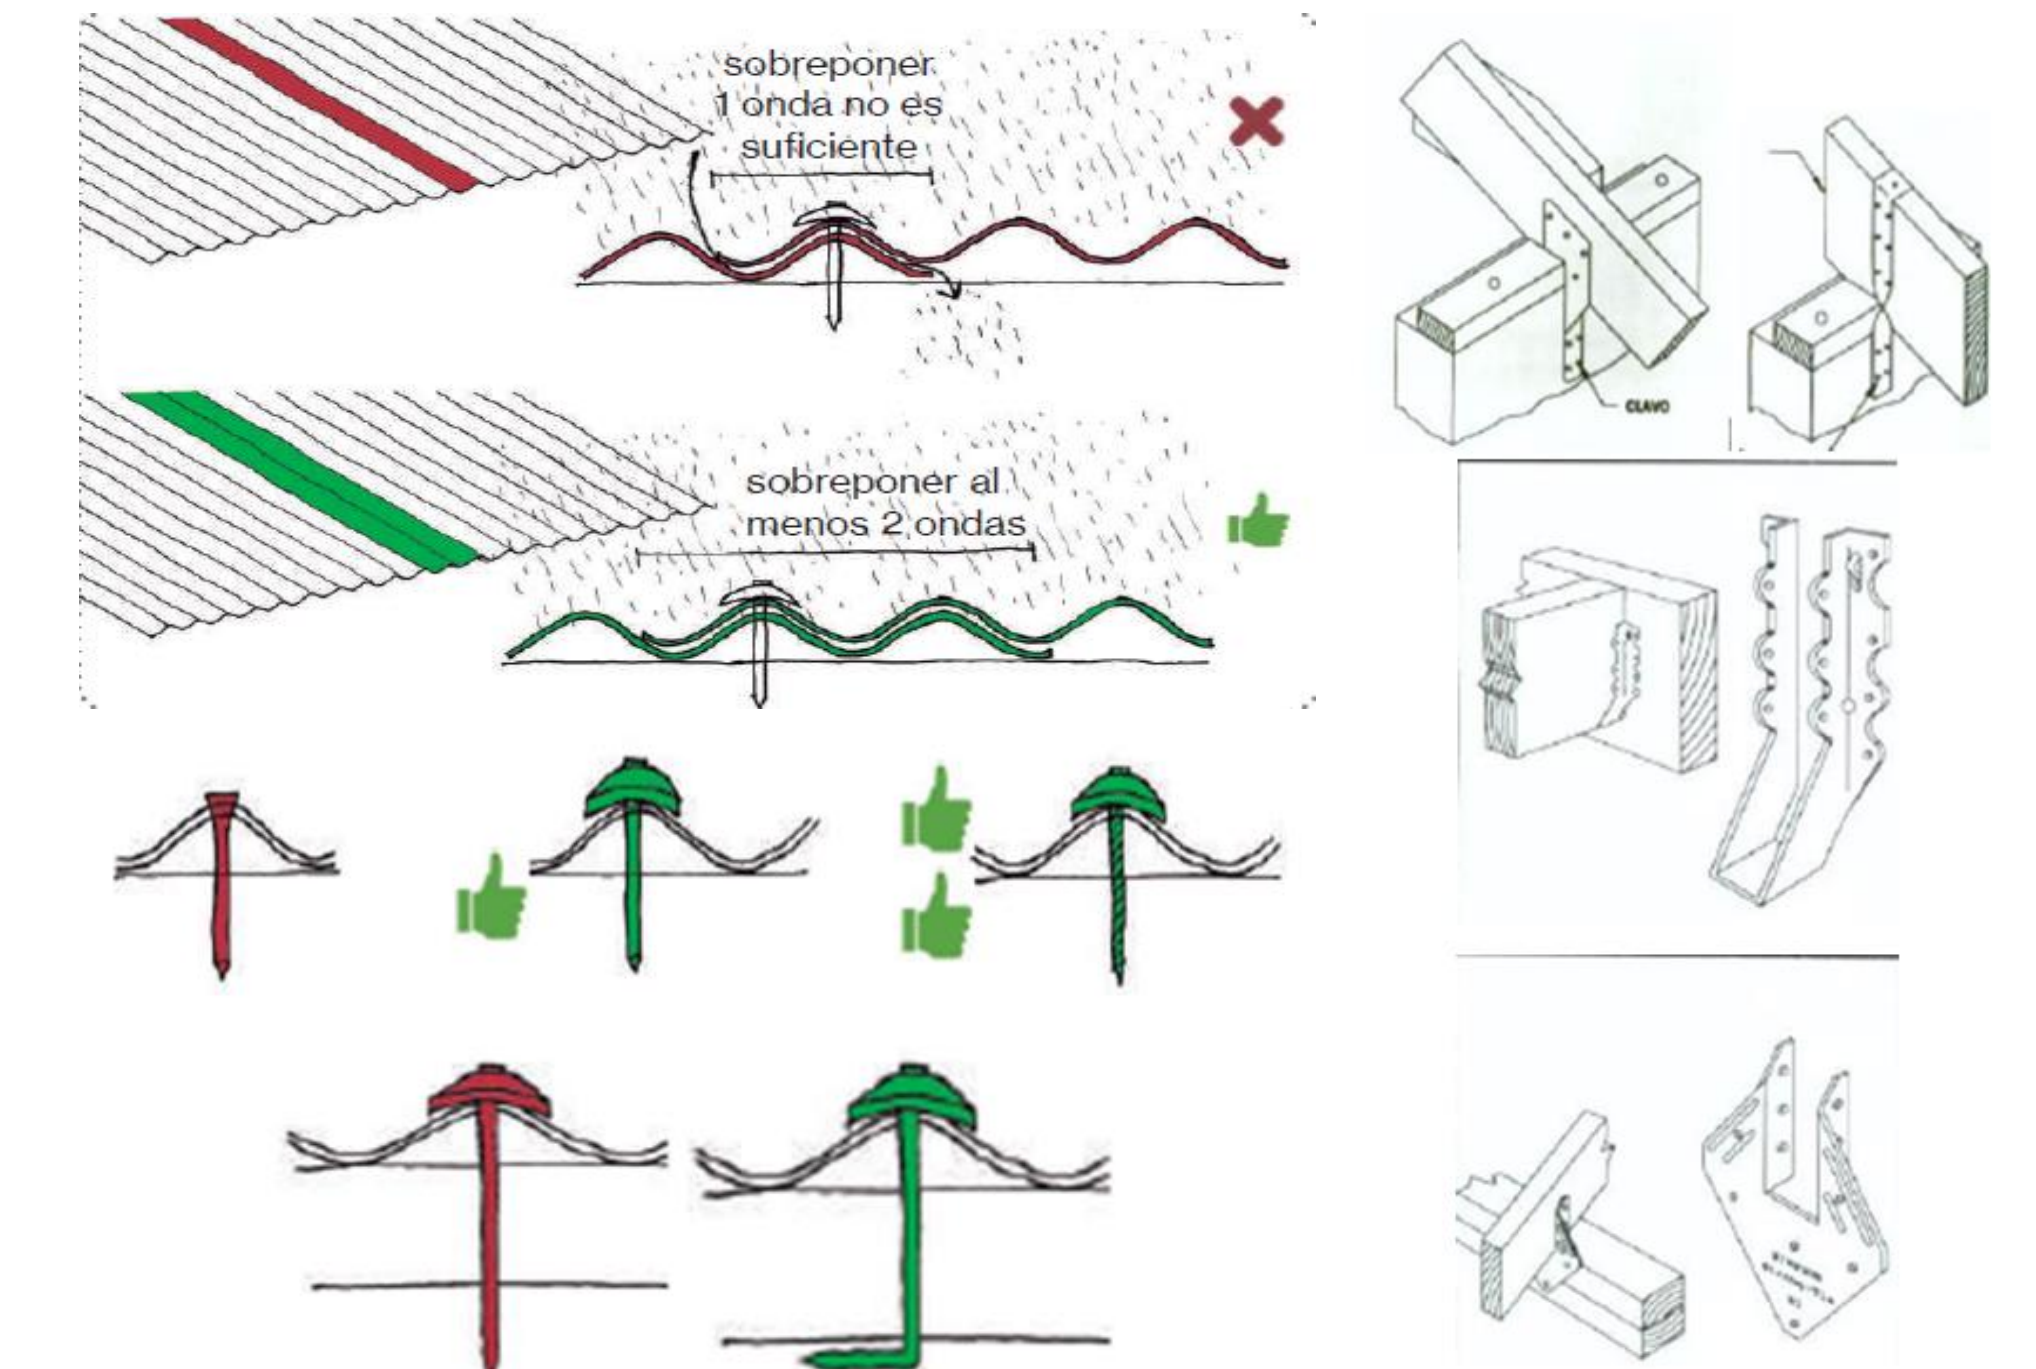
Ejemplos Ilustrativos de la Recomendaciones

- Doblar los clavos luego de ser colocado es una práctica excelente y puede mejorar la estructura significativamente.
 - El uso de tensores para un evento de huracanes parece ser una práctica que se está convirtiendo en usual para las casas más vulnerables.

- Para las casas existentes, una inspección y mantenimiento continuo es recomendable para la durabilidad de los techos. Por ejemplo, si se observa que los anclajes no tienen una separación adecuada, se puede optar por añadir clavos helicoidales o tornillos.
