Mejoras al sistema de la Planta de Filtros El Yunque

Jorge E. Cintrón Andino, BSEnvE
Maestría en Ingeniería Gerencial
Consejero: Dr. Héctor J. Cruzado

Departamento de Ingeniería Civil, Ingeniería Ambiental y Agrimensura

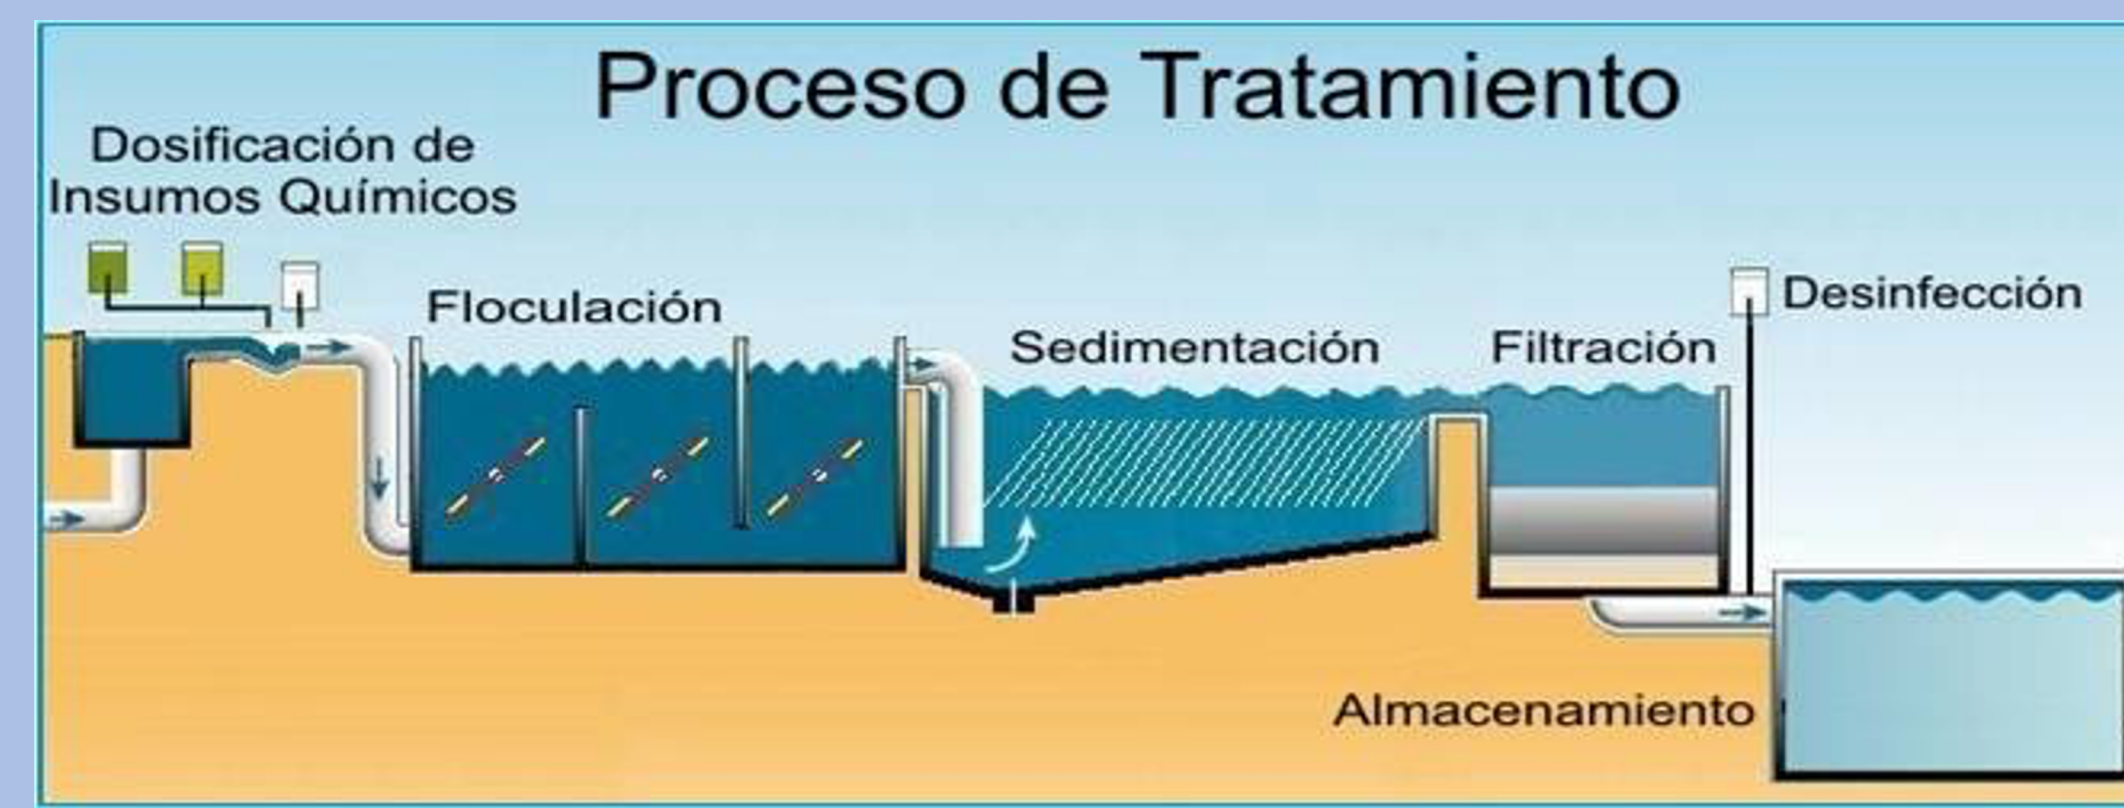
Figura 1
Proceso de tratamiento para producir agua potable [2]

El proceso para tratar o filtrar el agua para consumo humano se lleva a cabo los siguientes pasos (mostrados gráficamente en la Figura 1):

- El agua pasa por lo que se conoce por los mezcladores rápidos. Aquí la idea es aplicar un coagulante que ayude a formar sólidos más pesados para que puedan ser removidos con mayor eficiencia.
- Luego pasa por los floculadores, un proceso más lento ya que la idea es formar esos sólidos con la ayuda del químico aplicado.
- Luego pasa por los floculadores, un proceso más lento ya que la idea es formar esos sólidos con la ayuda del químico aplicado.

- Después el agua pasa por los sedimentadores que tienen la función de remover esos sólidos que se formaron en el proceso anterior. Aquí el proceso es uno físico, lo que quiere decir que por el peso y gravedad, el sólido sedimenta hacia el fondo del tanque.
- Después el agua para al proceso de filtración, donde como bien dice el nombre el agua se filtra para remover alguna impureza que no se haya logrado remover en el proceso anterior, mayormente sólidos más pequeños
- Por último, el agua es desinfectada. En la mayoría de los casos se utiliza como desinfectante el cloro, pues es más costo efectivo y es un buen oxidante. La idea es aniquilar o matar aquellas bacterias patógenas que pueda causar daño a la salud humana.
- Luego de este proceso, el agua ya tratada se lleva a lo que se conoce como tanque de distribución, donde se almacena para luego ser suplida a la población.

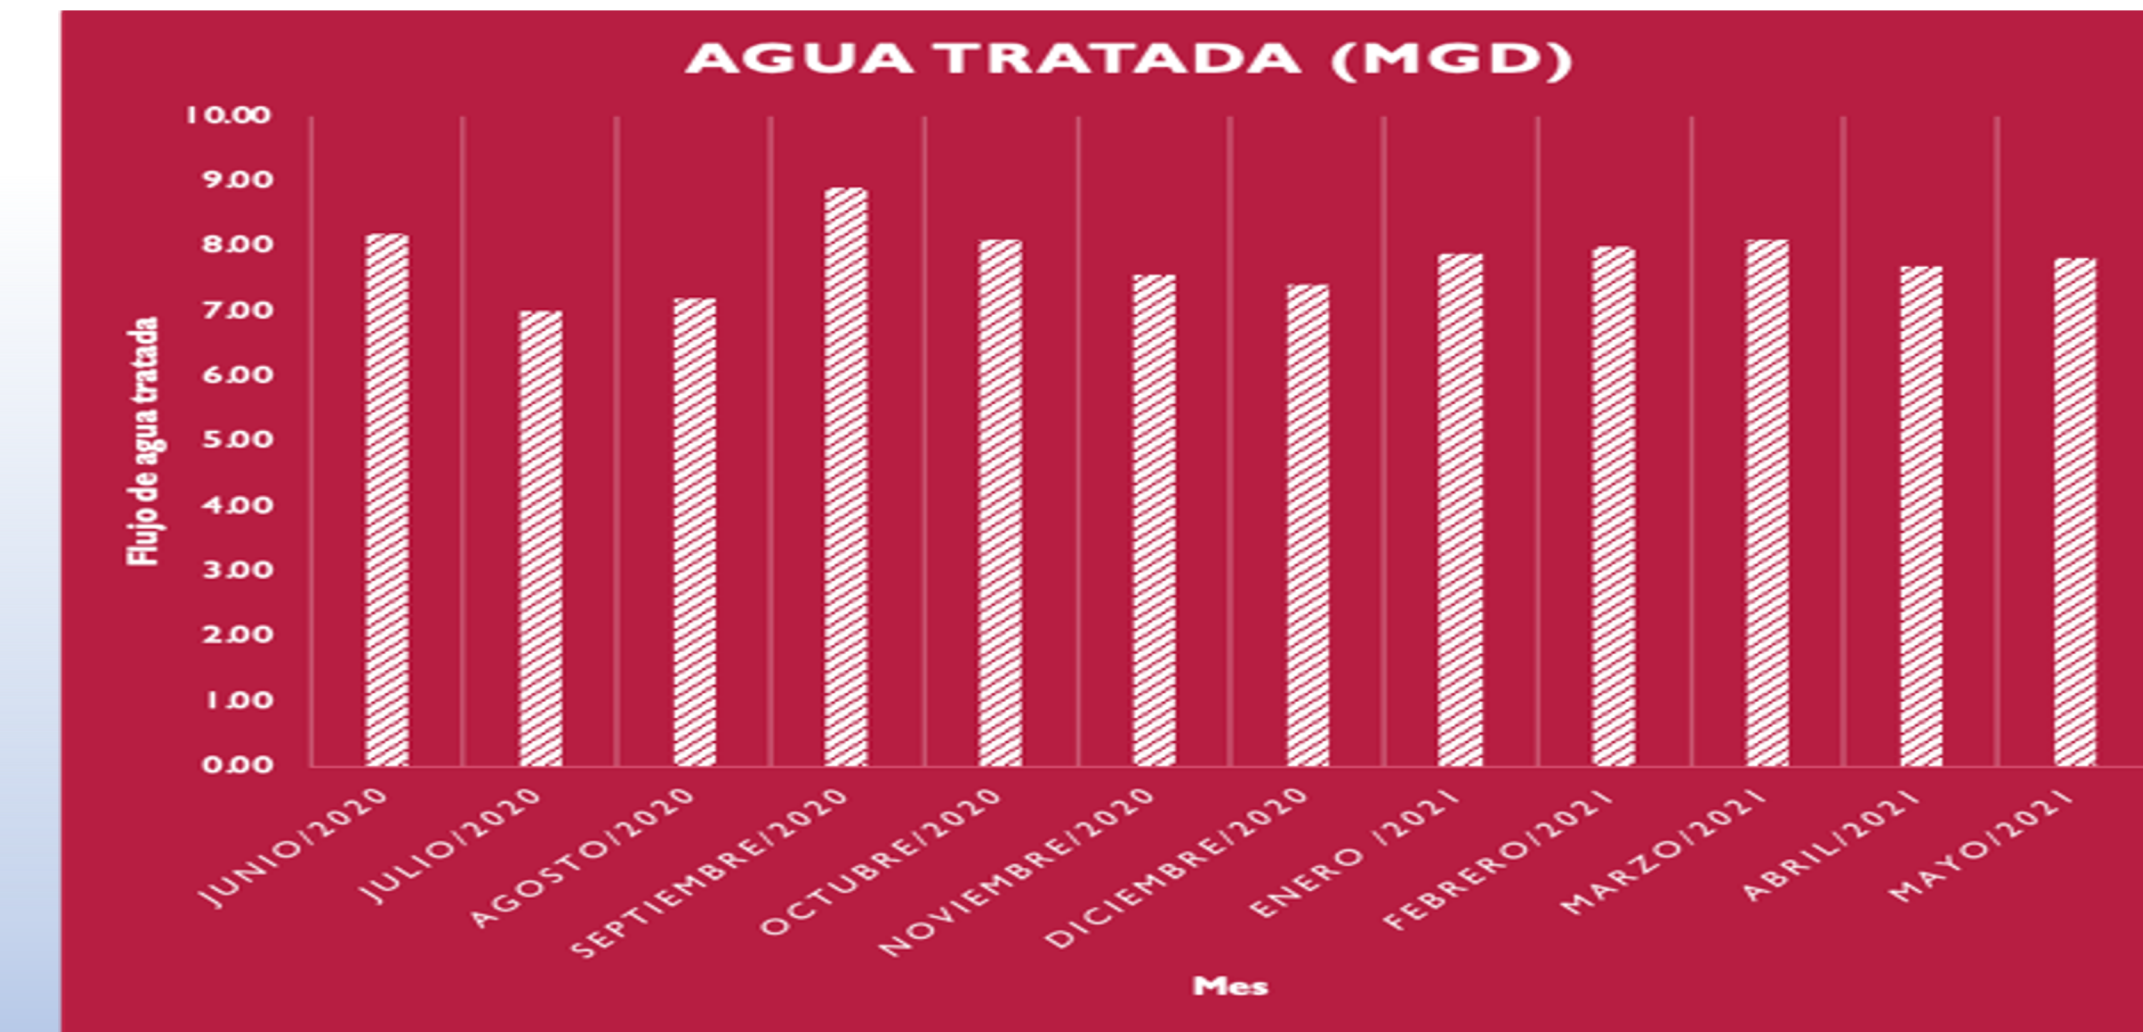
Figura 2
Producción de agua en la PF El Yunque

Para entrar en un poco de trasfondo y entender visualmente los problemas establecidos, se presenta dos figuras que muestran como ha sido el comportamiento de la planta en los pasados doce meses. Como bien se puede apreciar en la Figura 2 se puede ver que la producción de agua potable de la planta no pasa de su 50% de capacidad, esto se considera bajo con respecto a su diseño como se menciono anteriormente. Esto conlleva a sobre cargar otros sistemas para que ayuden a complementar esta pérdida.

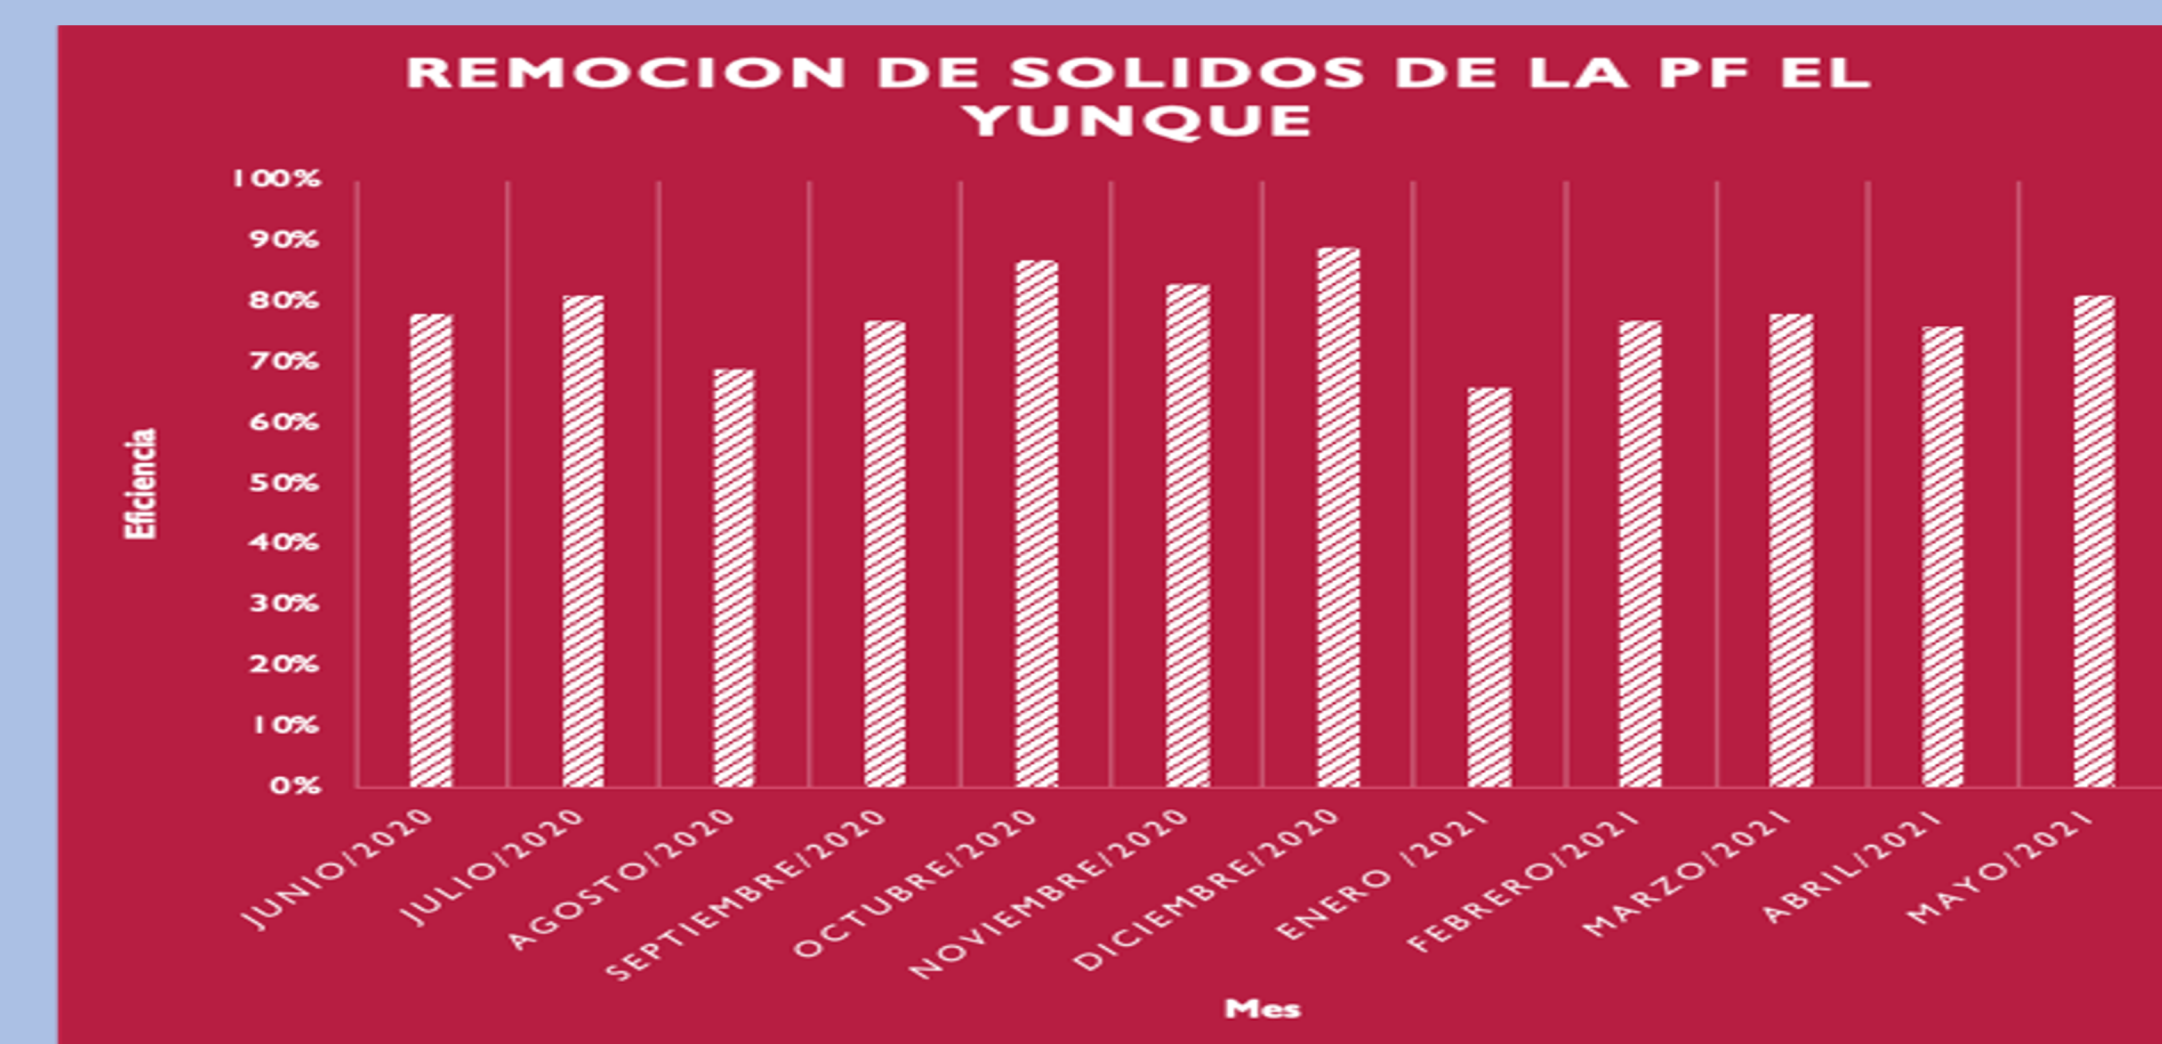
Figura 3
Eficiencia de Remoción

Otra data que se utilizó para establecer el problema y el comportamiento de la planta fue la eficiencia de remoción de lodo. Como se ilustra en la Figura 3 se puede apreciar que la remoción del lodo no pasa de un 85%, lo que permite establecer que la eficiencia actualmente está por debajo del valor de su diseño de 95%.

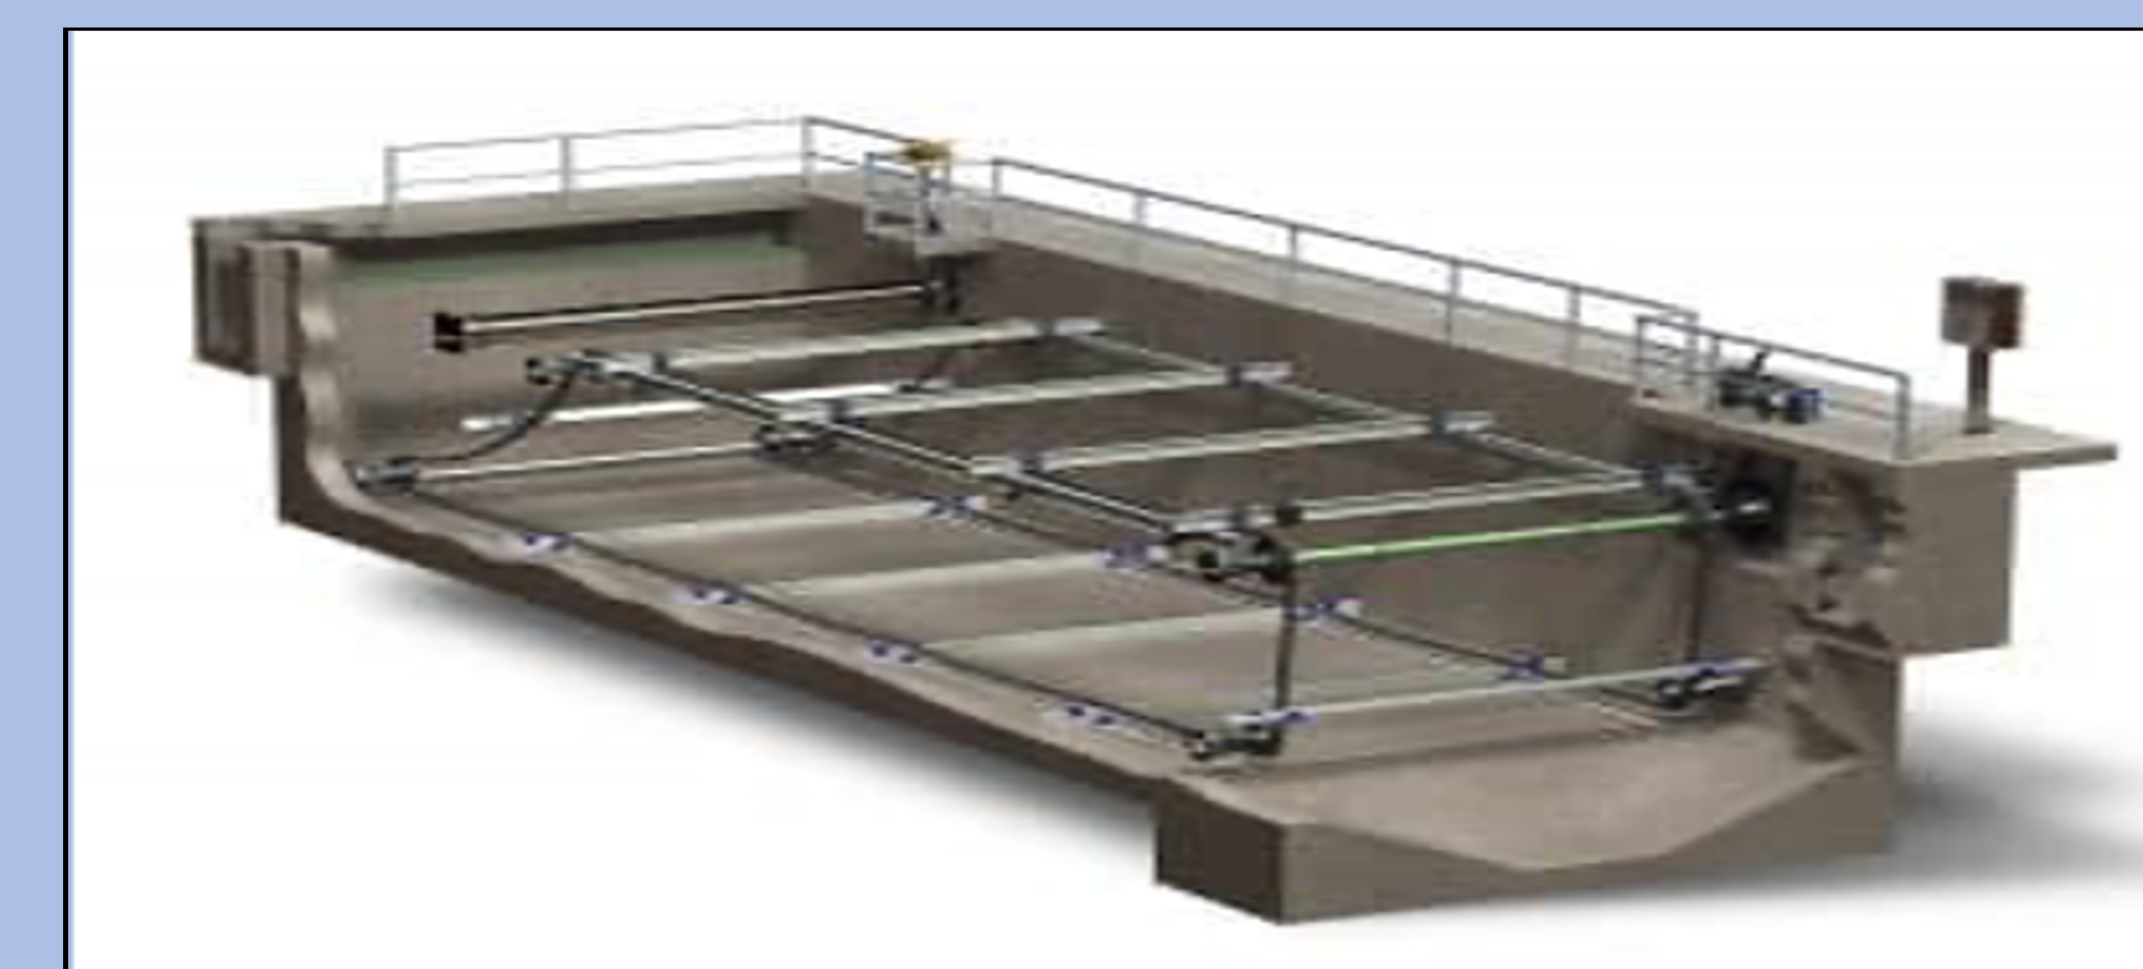
Figura 4
Sistema de remoción "scraper" (Water Online)

El sistema de remoción "scraper" contiene unas paletas que van a lo ancho del tanque (sedimentador) atado a lo que sería una cadena que a la vez está conectado a unas poleas que las hacen mover a lo largo del tanque; esto que a su vez va empujando o removiendo el lodo sedimentado llevándolo hacia unas canaletas que lo remueven fuera del tanque.

Para llevar a cabo la selección del sistema que se instalaría en la planta, se evaluaron los costos, tiempo de remoción, eficiencia de remoción y vida útil del sistema. La alternativa que resulto más costo efectivo para la corporación fue el sistema de remoción de lodo estilo "scraper". En la Figura 4 se presenta la alternativa seleccionada.

El sistema no solo remueve lo que está al fondo del tanque, sino que también remueve cualquier partícula o sólido que se pueda encontrar en la parte superior del agua (material flotante). Este sistema se tiene planificado que encienda en automático cuando el nivel del lodo en el fondo alcance los 3' y así mantener el sedimentador lo más limpio posible para que ayude a aumentar tanto la producción como la calidad de agua potable. Si se instala este sistema, se pondrían en operación los cuatro sedimentadores que tiene la planta.
